Artikel: "Sugar Foot": Abschuss einer "Flying Fortress" in der Schweiz

«SUGAR FOOT» Abschuss einer «Flying Fortress» in der Schweiz

Adj Uof Othmar Thomann, Brugg

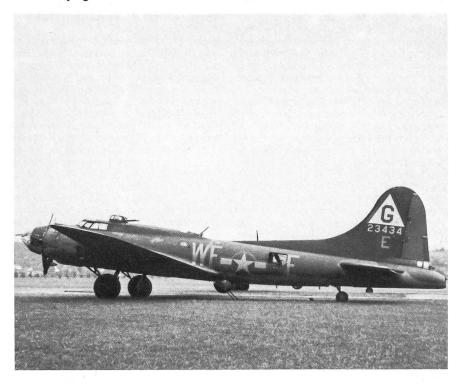
B 17-F «Flying Fortress»

Technische Daten:

Spannweite: 31,60 m Länge: 22,80 m 4×1200 PS, Wright Antrieb: Cyclone, luftgekühlt Leergewicht: 16 300 kg Max Bombenlast: 9450 kg Max Abfluggewicht: 29 000 kg Reichweite: 5600 km Max erreichbare Höhe: 12000 m Max Geschwindigkeit: 560 km/h Reisegeschwindigkeit: Bewaffnung: 420 km/h

ewaffnung: 11 Mg 12,7 mm zur Rundumverteidigung

Besatzung: 9 bis 10 Mann

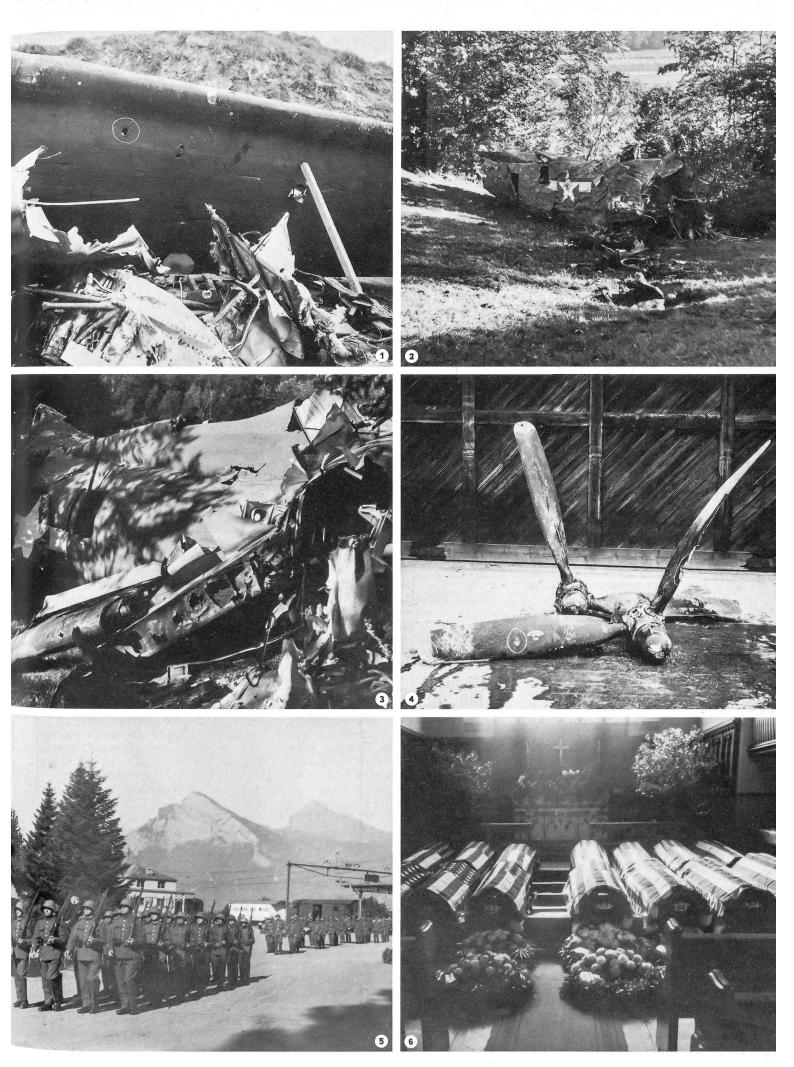
Tragfläche

Die Untersuchung der Wrackteile ergab, dass die Maschine bereits vorher durch mehrere Treffer vom Kaliber 20 mm und durch deutsche Bordwaffen (Mg) beschädigt wurde. (Foto Armeeflugpark)

2 Hinterer Rumpfteil, rechte Seite

Der hintere Teil des Rumpfes wurde beim Funkraum abgerissen, wobei der Bordfunker, Sgt IC Caroll, ins Freie geschleudert wurde und sich dadurch mit dem Fallschirm retten konnte. (Foto Armeeflugpark)

Hinterer Rumpfteil, linke Seite

Das Heckleitwerk wurde durch die 7,5-cm-Granate vollständig abgerissen. In der Seitenluke hinter dem Hoheitszeichen ist ein 12,7-mm-Mg zu erkennen.

4 Luftschrauben

Die Untersuchung der Trümmer ergab, dass durch den Flab-Treffer das Höhen- und Seitenleitwerk der «Sugar Foot» vollständig abgerissen wurde. Die Sprengwirkung des Geschosses führte höchstwahrscheinlich auch zur Explosion der Treibstofftanks in den Tragflächen. Der Rumpf der abstürzenden Maschine wurde durch diese Explosion in drei Teile zerrissen, wobei der Bordfunker, Sgt IC Caroll, sowie der Turmschütze, Sgt MD Pratt, herausgeschleudert wurden, da sich ihre Gefechtsstationen an den Bruchstellen der Maschine befanden. Sie verdankten diesem Umstand ihr Leben. Der Mg-Schütze an Backbord der B 17, Sgt Noiris
