Artikel: "Sugar Foot" : Abschuss einer "Flying Fortress" in der Schweiz
Autor: Thomann, Othmar
DOI: <https://doi.org/10.5169/seals-713548>

«SUGAR FOOT» Abschuss einer «Flying Fortress» in der Schweiz

Adj Uof Othmar Thomann, Brugg

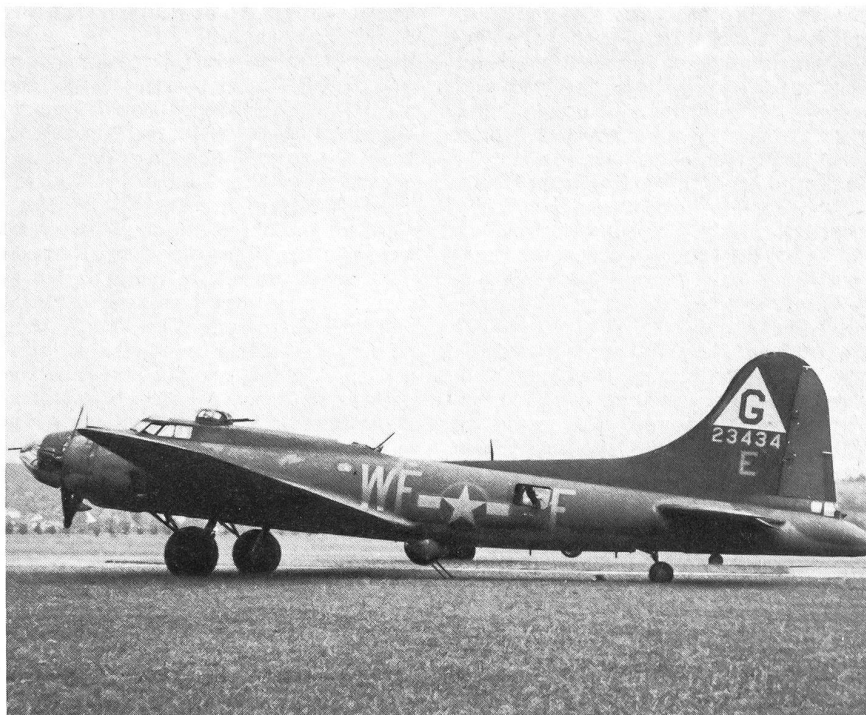
B 17-F «Flying Fortress»

Spannweite:	31,60 m
Länge:	22,80 m
Antrieb:	4×1200 PS, Wright Cyclone, luftgeköhlt
Leergewicht:	16 300 kg
Max Bombenlast:	9450 kg
Max Abfluggewicht:	29 000 kg
Reichweite:	5600 km
Max erreichbare Höhe:	12 000 m
Max Geschwindigkeit:	560 km/h
Reisegeschwindigkeit:	420 km/h
Bewaffnung:	11 Mg 12,7 mm zur Rundumverteidigung
Besatzung:	9 bis 10 Mann

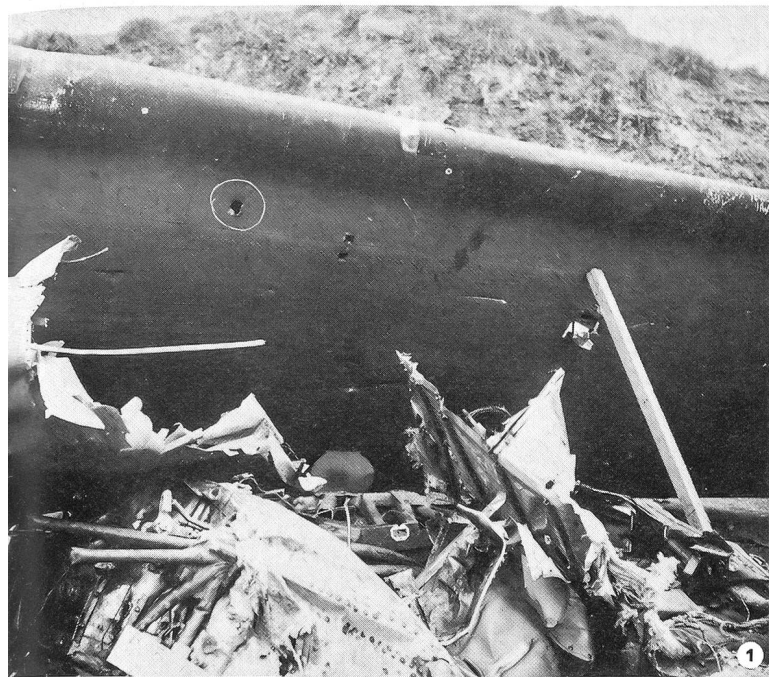
1 Tragfläche

Die Untersuchung der Wrackteile ergab, dass die Maschine bereits vorher durch mehrere Treffer vom Kaliber 20 mm und durch deutsche Bordwaffen (Mg) beschädigt wurde. (Foto Armeeflugpark)

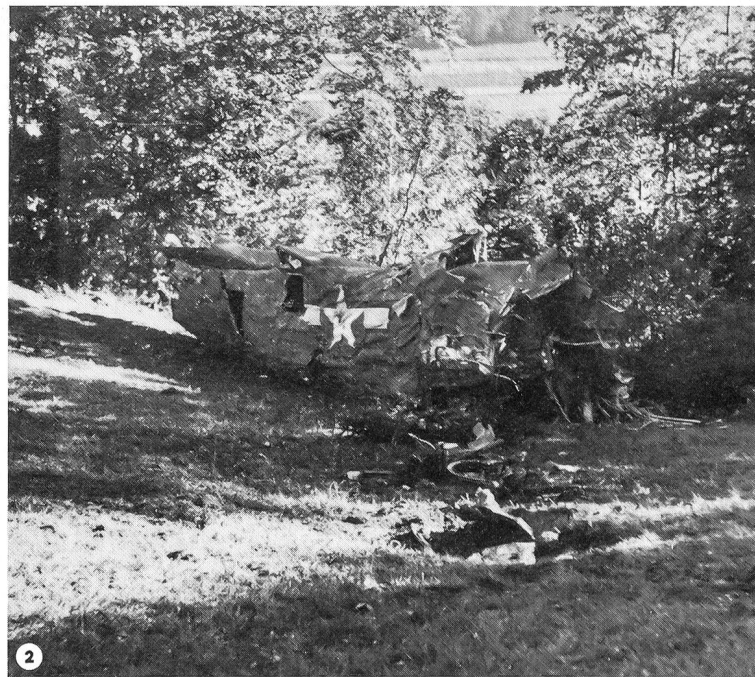
2 Hinterer Rumpfteil, rechte Seite

Der hintere Teil des Rumpfes wurde beim Funkraum abgerissen, wobei der Bordfunker, Sgt IC Carroll, ins Freie geschleudert wurde und sich dadurch mit dem Fallschirm retten konnte. (Foto Armeeflugpark)

Die Untersuchung der Trümmer ergab, dass durch den Flab-Treffer das Höhen- und Seitenleitwerk der «Sugar Foot» vollständig abgerissen wurde. Die Sprengwirkung des Geschosses führte höchstwahrscheinlich auch zur Explosion der Treibstofftanks in den Tragflächen. Der Rumpf der abstürzenden Maschine wurde durch diese Explosion in drei Teile zerrissen, wobei der Bordfunker, Sgt IC Carroll, sowie der Turmschütze, Sgt MD Pratt, herausgeschleudert wurden, da sich ihre Gefechtsstationen an den Bruchstellen der Maschine befanden. Sie verdankten diesem Umstand ihr Leben. Der Mg-Schütze an Backbord der B 17, Sgt Noiris

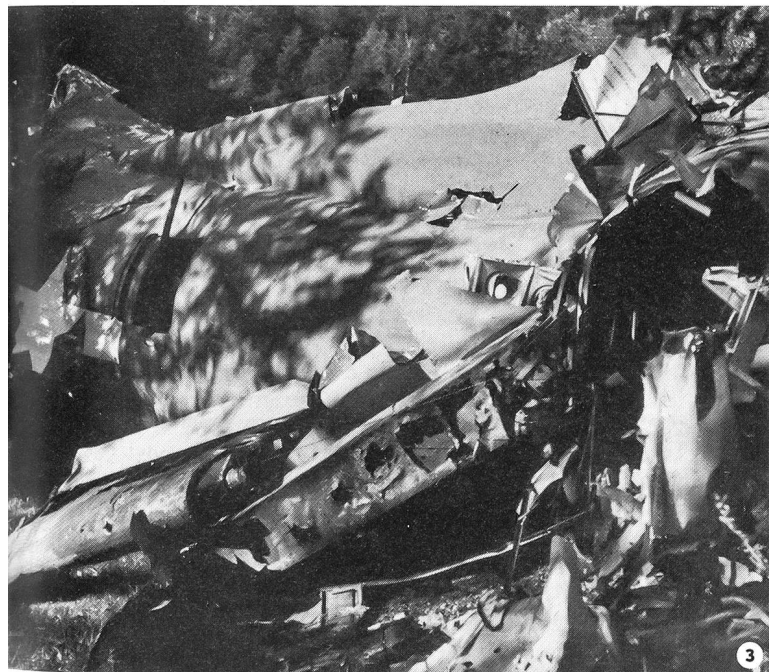
3 Hinterer Rumpfteil, linke Seite

Das Heckleitwerk wurde durch die 7,5-cm-Granate vollständig abgerissen. In der Seitenluke hinter dem Hoheitszeichen ist ein 12,7-mm-Mg zu erkennen. (Foto Armeeflugpark)

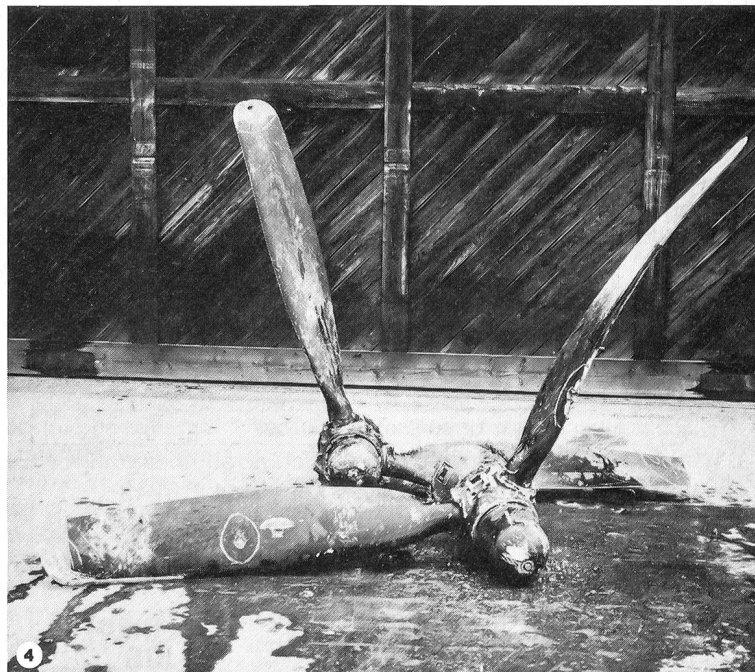
4 Luftschrauben

(Foto Armeeflugpark)
