Artikel: "Sugar Foot" : Abschuss einer "Flying Fortress" in der Schweiz

«SUGAR FOOT» Abschuss einer «Flying Fortress» in der Schweiz

Adj Uof Othmar Thomann, Brugg

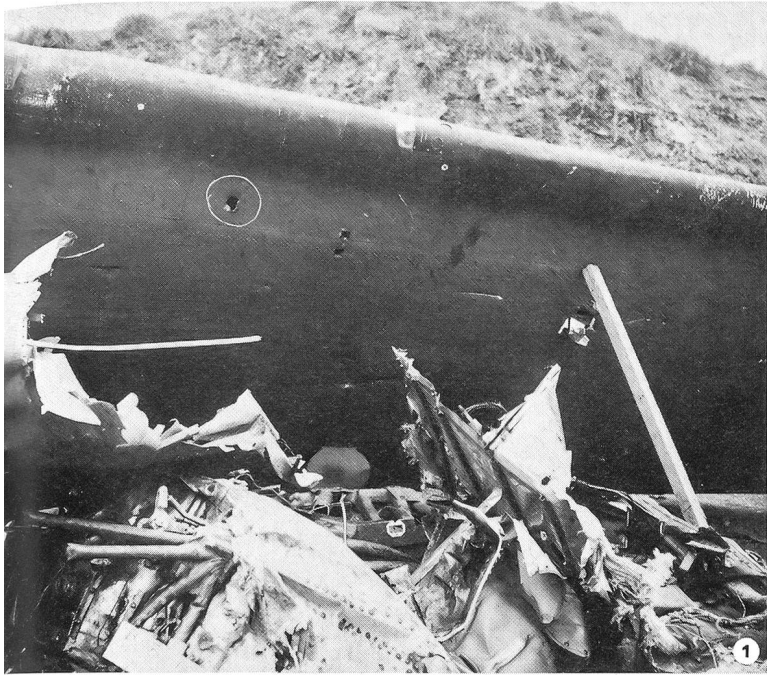
1 Tragfläche

Die Untersuchung der Wrackteile ergab, dass die Maschine bereits vorher durch mehrere Treffer vom Kaliber 20 mm und durch deutsche Bordwaffen (Mg) beschädigt wurde. (Foto Armeeflugpark)

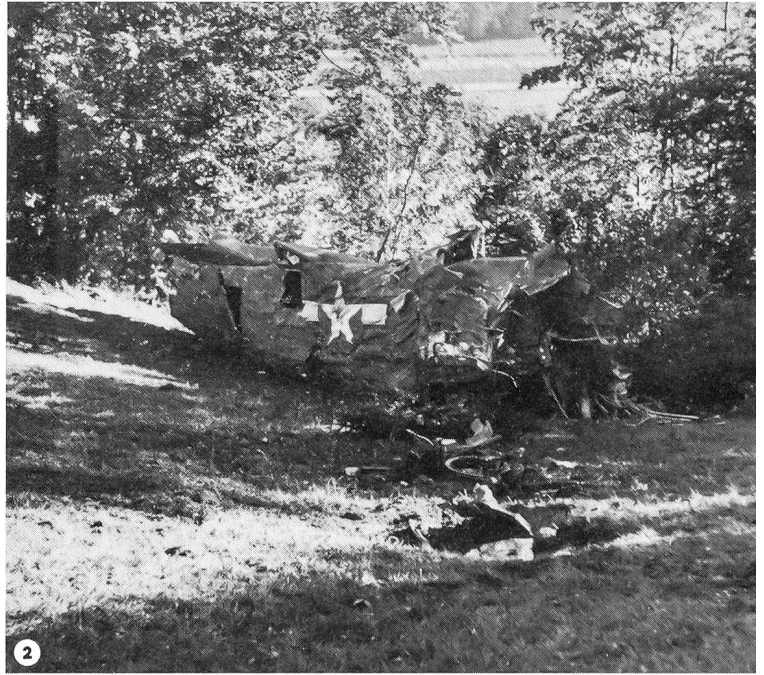
2 Hinterer Rumpfteil, rechte Seite

Der hintere Teil des Rumpfes wurde beim Funkraum abgerissen, wobei der Bordfunker, Sgt IC Carroll, ins Freie geschleudert wurde und sich dadurch mit dem Fallschirm retten konnte. (Foto Armeeflugpark)

Die Untersuchung der Trümmer ergab, dass durch den Flab-Treffer das Höhen- und Seitenleitwerk der «Sugar Foot» vollständig abgerissen wurde. Die Sprengwirkung des Geschosses führte höchstwahrscheinlich auch zur Explosion der Treibstofftanks in den Tragflächen. Der Rumpf der abstürzenden Maschine wurde durch diese Explosion in drei Teile zerrissen, wobei der Bordfunker, Sgt IC Carroll, sowie der Turmschütze, Sgt MD Pratt, herausgeschleudert wurden, da sich ihre Gefechtsstationen an den Bruchstellen der Maschine befanden. Sie verdankten diesem Umstand ihr Leben. Der Mg-Schütze an Backbord der B 17, Sgt Noiris

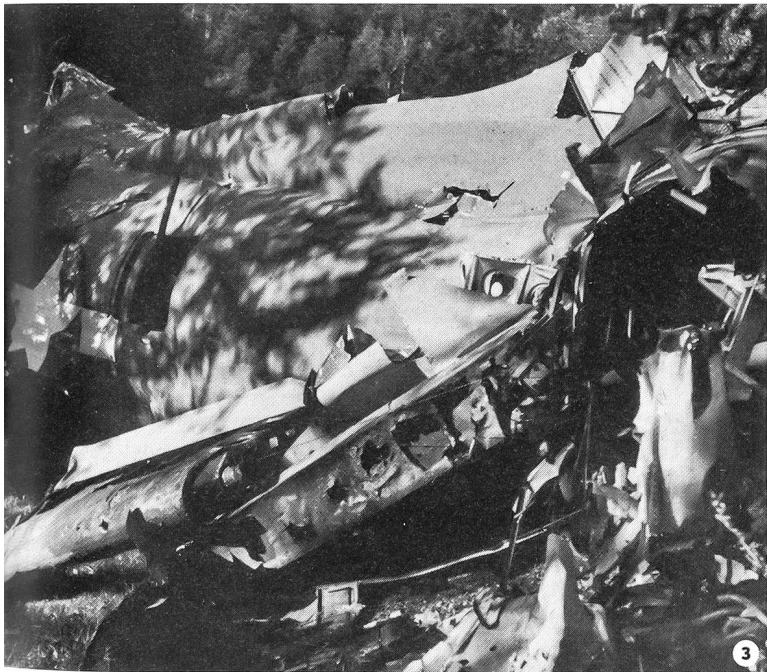
3 Hinterer Rumpfteil, linke Seite

Das Heckleitwerk wurde durch die 7,5-cm-Granate vollständig abgerissen. In der Seitenluke hinter dem Hoheitszeichen ist ein 12,7-mm-Mg zu erkennen. (Foto Armeeflugpark)

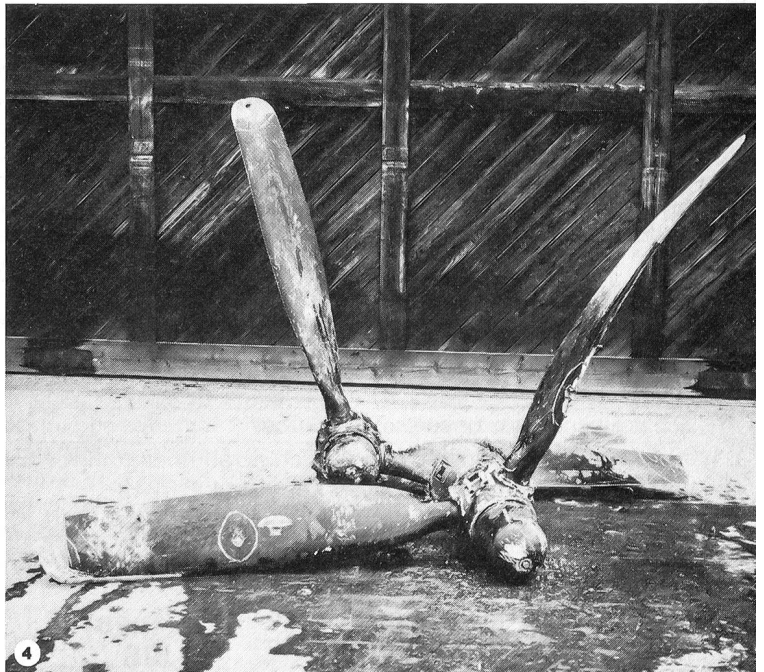
4 Luftschrauben

(Foto Armeeflugpark)
