Zeitschrift:	Die Schweiz = Suisse = Svizzera = Switzerland : offizielle Reisezeitschrift der Schweiz. Verkehrszentrale, der Schweizerischen Bundesbahnen, Privatbahnen ... [et al.]
Herausgeber:	Schweizerische Verkehrszentrale
Band:	- (1948)
Heft:	8-9
Artikel:	Wasserablauf und Gesteinsabtrag in den Alpen : ein Kapitel, das zur Besinnung mahnt
Autor:	W.R.
DOI:	https://doi.org/10.5169/seals-776361

WASSERABLAUF UND GESTEINSABTRAG IN DEN ALPEN

Ein Kapitel, das zur Besinnung mahnt

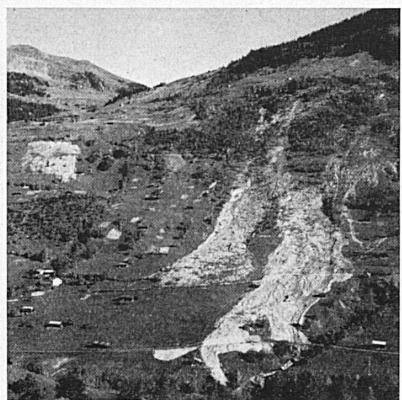
Nebenstehend von links nach rechts: Rutschung bei Saas im Prättigau. Sie ging im Jahre 1931 über Straße und Bahnlinie hinweg bis zur Landquart. Links ist eine im Entstehen begriffene, weitere Rutschung sichtbar. — So fängt es an. Beginnende Rüfe im Entlebuch. Beim eingestekkten Pfahl befindet sich eine Quelle.

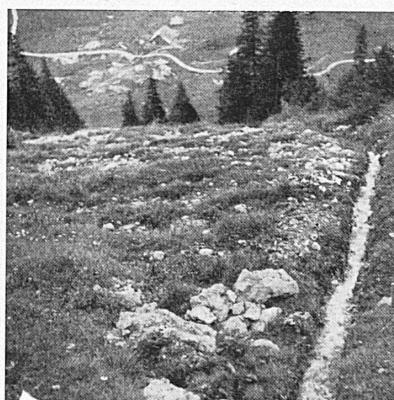
Zweite Reihe von links nach rechts: Auf versumpftter Alp. Das sollte nicht sein! Sumpfige Wiesen sind für das Vieh sehr gesundheitsschädlich. — Von Dr. Stauber zur Entwässerung neuangelegter Quellbach bei Giswil (Obwalden).

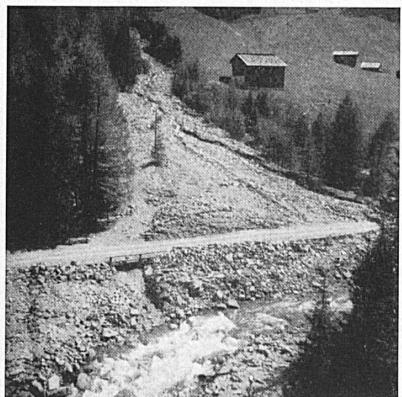
Oben, von links nach rechts: Straße im Sertigtal, die immer wieder durch eine Rüfe unterbrochen wird. — Dieser Stall in einer Sackungsspalte bei Schuders wurde schon viermal wieder aufgerichtet und ist heute unbenützbar.

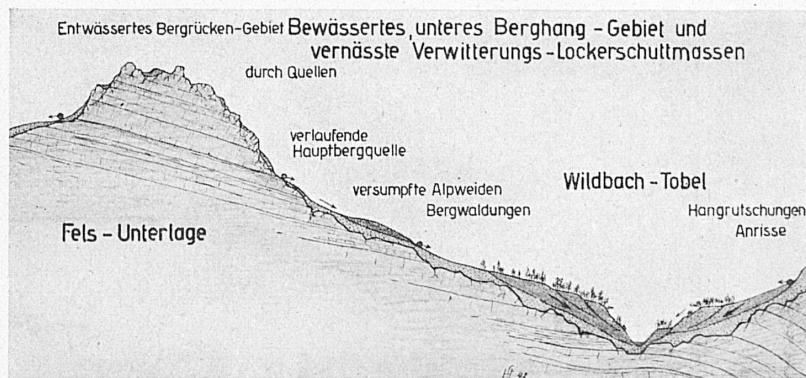
Schematisches Profil über die Entstehung von Rutschungen und Rüfen durch Schutthangvernässung.

Wassersucht könnte man diese Krankheit nennen. Es handelt sich in der Regel um Schutthänge mit einer undurchlässigen Gesteinsunterlage aus Mergeln, Ton oder Schiefern, welche das Wasser zwingt, die lose Oberfläche dauernd zu durchnässen. Das Wasser verdrängt die Luft und senkt das Porenvolumen der Erde auf $\frac{1}{10\,000}$ herab, so daß nur noch ungesunde Halbgräser, die luftfüllte Hohlräume in den Stengelinternodien besitzen, gedeihen können. Eine winzige Quelle von bloß einem Minutenliter Ergiebigkeit bedeutet für den Abhang eine Mehrbelastung von 52 Wagons Material; das durchsickernde Wasser schmiert die Schuttmassen derart, daß sie, wenn angeschnitten, schon bei einer Neigung von 5—10° zum Gleiten kommen können. Die Gleitbewegung zeigt sich zunächst in Wülsten, wie sie entstehen, wenn man eine Tischdecke seitlich zusammenschiebt. Der durchnässte, schwache Wurzelfilz reißt. Es bildet sich ein Abriß, und damit ist eine Runse geboren, die sich rapid vergrößert. Das rutschende Material wird von den Bächen wie auf einem Förderband dem Talfluß zugeführt; es beschert z. B. dem st. gallischen Rheintal jährlich über 3 Millionen Kubikmeter Geschiebe und beschwört eine Situation herauf, die je länger je mehr einer Katastrophe entgegenreift.

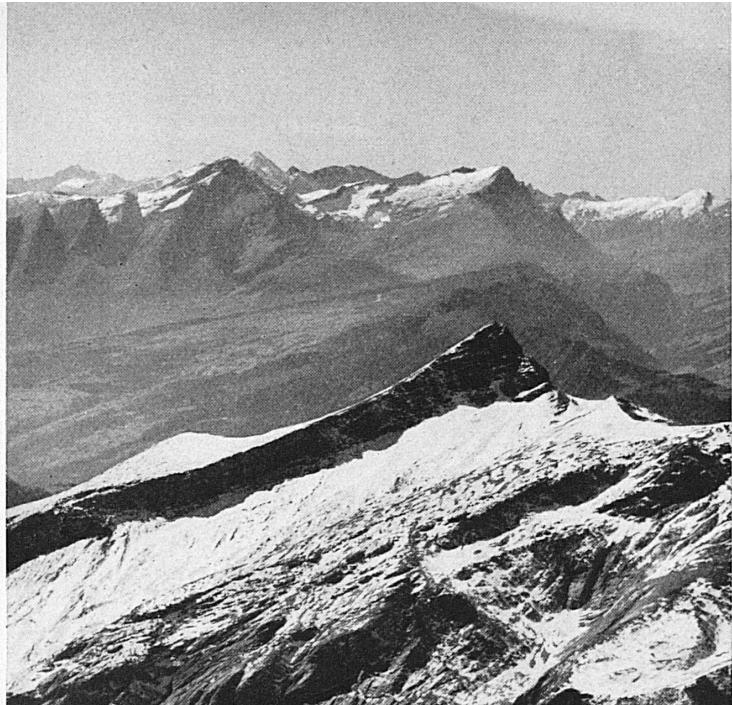
Links, von oben nach unten: Blick vom Calanda gegen den nach Osten (links) geneigten Heinzenberg (Bildmitte) und das Einzugsgebiet der Nolla dahinter. — Die furchtbaren Erosionstrichter der Nolla am Piz Beverin. — Der durch ein Hochwasser, primär aber durch die stete Schuttzufuhr und Aufschüttung verursachte Durchbruch des Rheindamms bei Schaan am 26. September 1927.

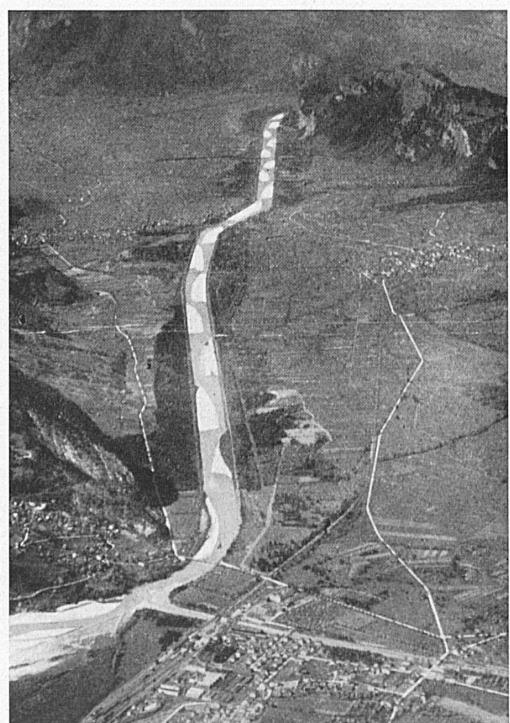
Unten: Fliegeraufnahme des Rheins mit seinen charakteristischen Kiesbänken. Im Vordergrund Landquart. Hinten rechts Maienfeld, links Bad Ragaz.
