**Zeitschrift:** Journal forestier suisse : organe de la Société Forestière Suisse  
**Herausgeber:** Société Forestière Suisse  
**Band:** 55 (1904)  
**Heft:** 8-9

## Un travail de restauration à la Blasenfluh (Emmental).

Il s'agit ici d'un essai de garnissage tenté en vue de garantir un pierrier contre l'œuvre de la désagrégation et pour empêcher l'entraînement des matériaux.

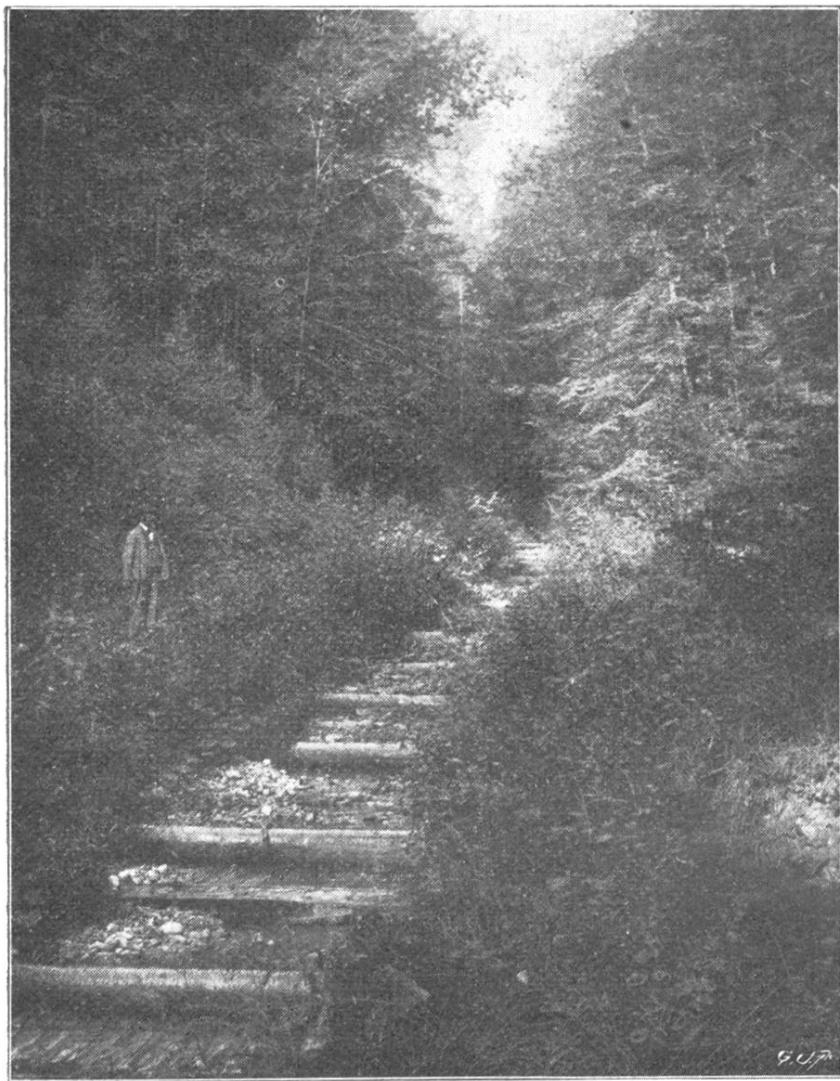
Correction du Niedermattgraben.

torrent, en commençant, suivant l'usage, par élever quelques petits ouvrages, seuils et digues en bois (vide fig. ci-contre); puis plus tard, en semant et en plantant de la verne blanche dans les terrains situés le long des rives du cours d'eau.

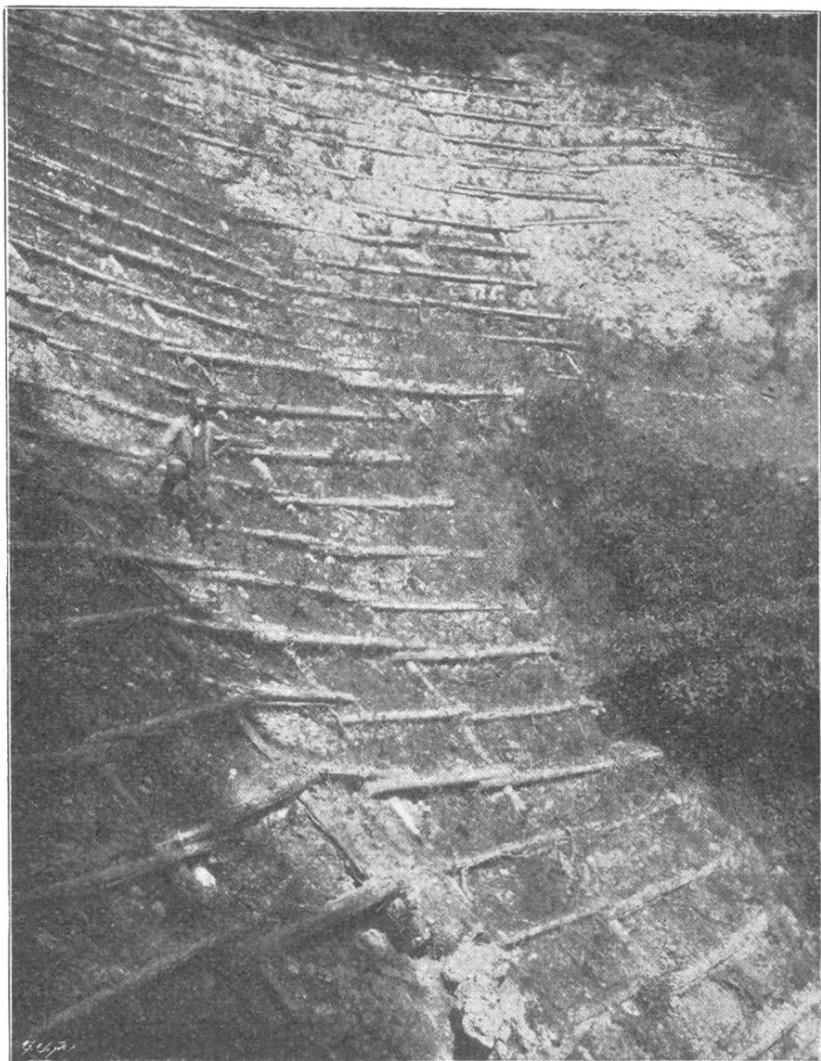
Cadres de revêtement.

La figure reproduite dans le texte représente une partie restaurée l'année dernière et plantée au printemps. On y reconnaît les appuis installés dans le sens de la pente ainsi que les cadres

qui apparaissent sur tout le développement de l'ouvrage; le bran-  
chage n'est, par contre, pas visible, car il est recouvert par les  
matières éboulées; on ne distingue pas non plus les aunes qui sont  
encore très faibles; le petit bouquet, sur la droite, est venu natu-  
rellement; enfin, au-dessus de ce dernier se trouve une partie où  
la roche affleure et où les terres n'ont pu être retenues.

On en vint à l'idée de travailler ici comme on le fait souvent sur les talus de route, c'est-à-dire en utilisant un revêtement formé de pièces de bois et de branchage. Celui-ci est établi de la façon suivante :

- 1<sup>o</sup> de fortes pièces de bois servant d'appui, enfoncées dans le sol dans la direction de la pente et retenues au moyen de pieux en fer, plantés normalement à la surface;
- 2<sup>o</sup> sur celles-ci, des cadres placés horizontalement et formés de pièces plus faibles, retenues par des crosses en acier;
- 3<sup>o</sup> au-dessous des ces cadres, un lit de branches couchées dans le sens des pièces d'appui.

La surface restaurée de cette façon est d'environ 10 ares;  
la couche regarnie, de 10 à 30 centimètres. La pente moyenne  
est du 90 %.

Il a été utilisé 14 m<sup>3</sup> de bois pour les pièces et 5 stères de  
branchages, 122 kg. de piquets de fer de 50 cm. de long et 15 mm  
d'épaisseur, 90 kg. de crosses de 30 cm de longueur.

Les pièces de bois pour les appuis ont 5 m de longueur et  
12—16 cm d'épaisseur; celles pour les cadres ont 5,2 m de lon-  
gueur et 6—12 cm d'épaisseur.

Distances entre les appuis 5 m, entre les cadres 0,8 m.
