Artikel: Le torrent du Vigny
Autor: Remy, Alf.
DOI: <https://doi.org/10.5169/seals-784732>

Le torrent du Vigny.

TORRENT DU VIGNY, EN SAVOIE.

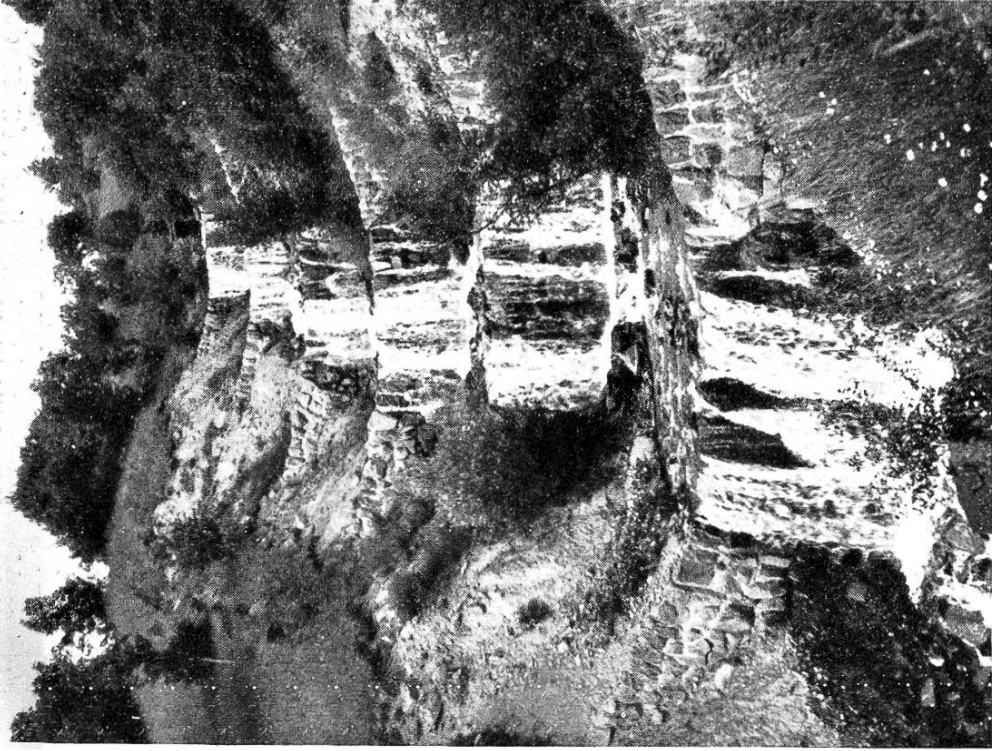
A gauche: Série de barrages dans la partie supérieure du canal d'écoulement.

La première section comprend une série de 50 seuils en maçonnerie sèche; la deuxième, 69 barrages rustiques en pierre sèche avec couronnement en maçonnerie à mortier, enrochement derrière le barrage et une semelle en béton graduée de 30—20—10 cm.

Les ouvrages sont rectilignes, avec cuvette trapézoïdale, calculée de telle façon que le débit en temps de crue puisse être facilement contenu. Leurs dimensions doivent satisfaire aux conditions de stabilité et leur hauteur, relativement faible, doit produire des chutes d'une puissance réduite, convenant au peu de résistance du lit.

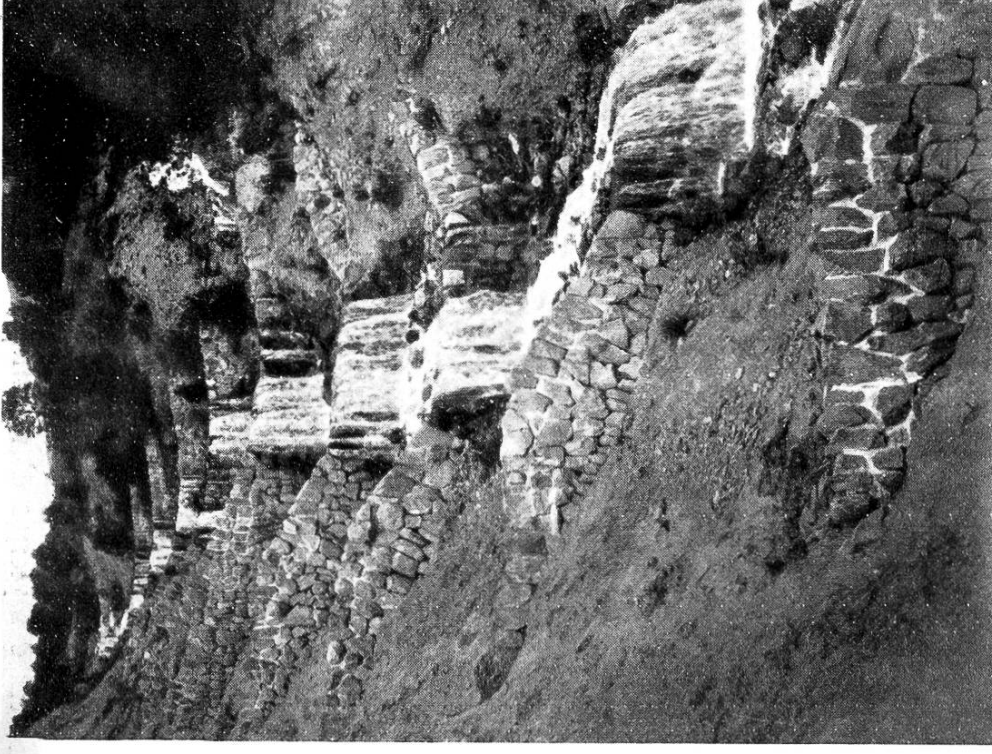
A droite: idem, dans la partie inférieure.

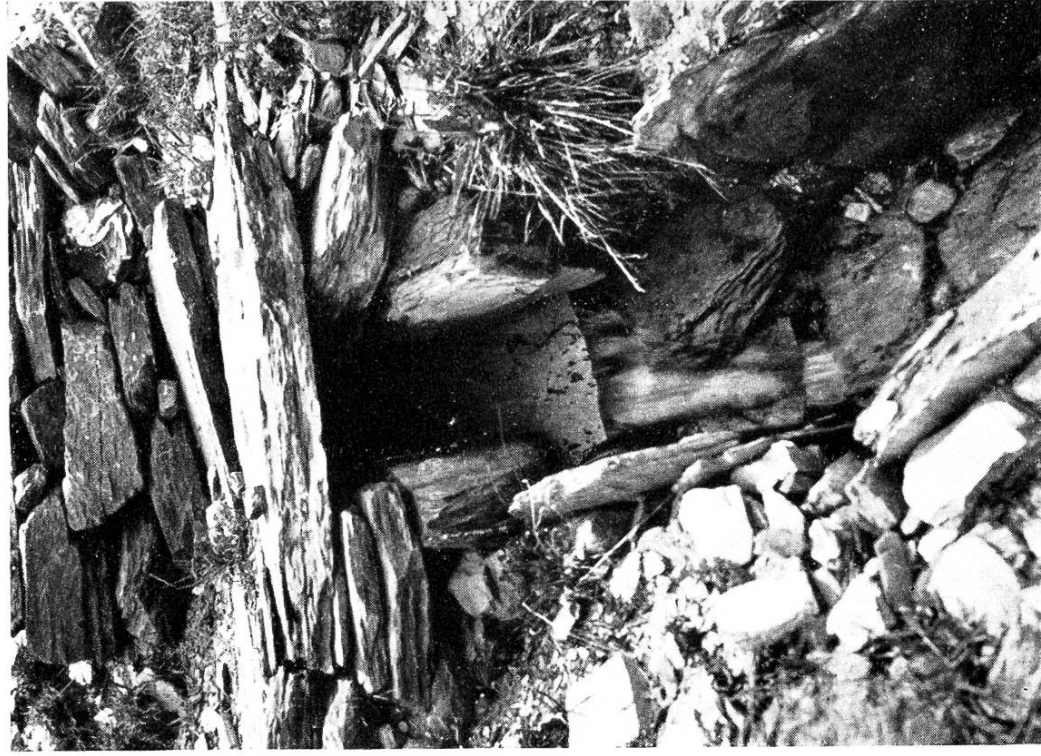
Canal d'écoulement d'un drain à section carrée.

(Bassin du torrent de la Grollaz.)

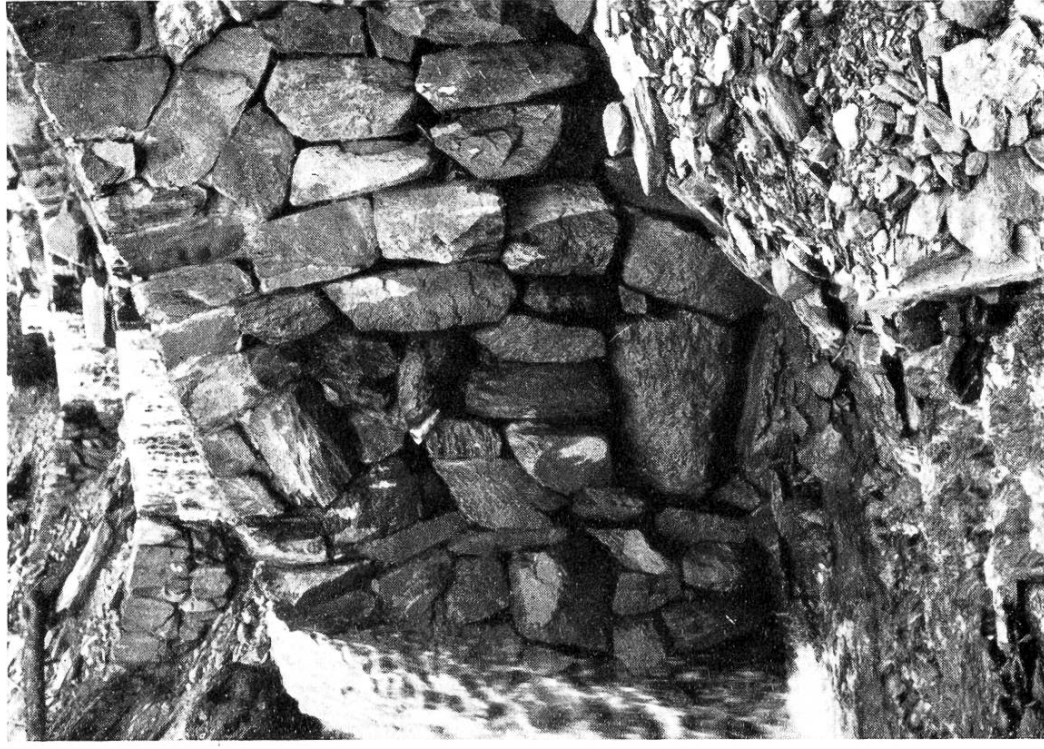
A droite: Vue montrant la disposition admise dans l'arrangement des pierres d'un barrage en maçonnerie sèche

exposé à une forte pression latérale. On peut l'observer dans les travaux exécutés aux torrents du Charmaix, du

Vigny et de St-Julien.
