**Artikel:** Un cas intéressant des travaux de défense entrepris autrefois contre l'avalanche  
**Autor:** Badoux, H.  
**DOI:** <https://doi.org/10.5169/seals-784755>

### **Un cas intéressant des travaux de défense entrepris autrefois contre l'avalanche.**

(Fort de Drauzine, à la Comballaz, Vaud.)

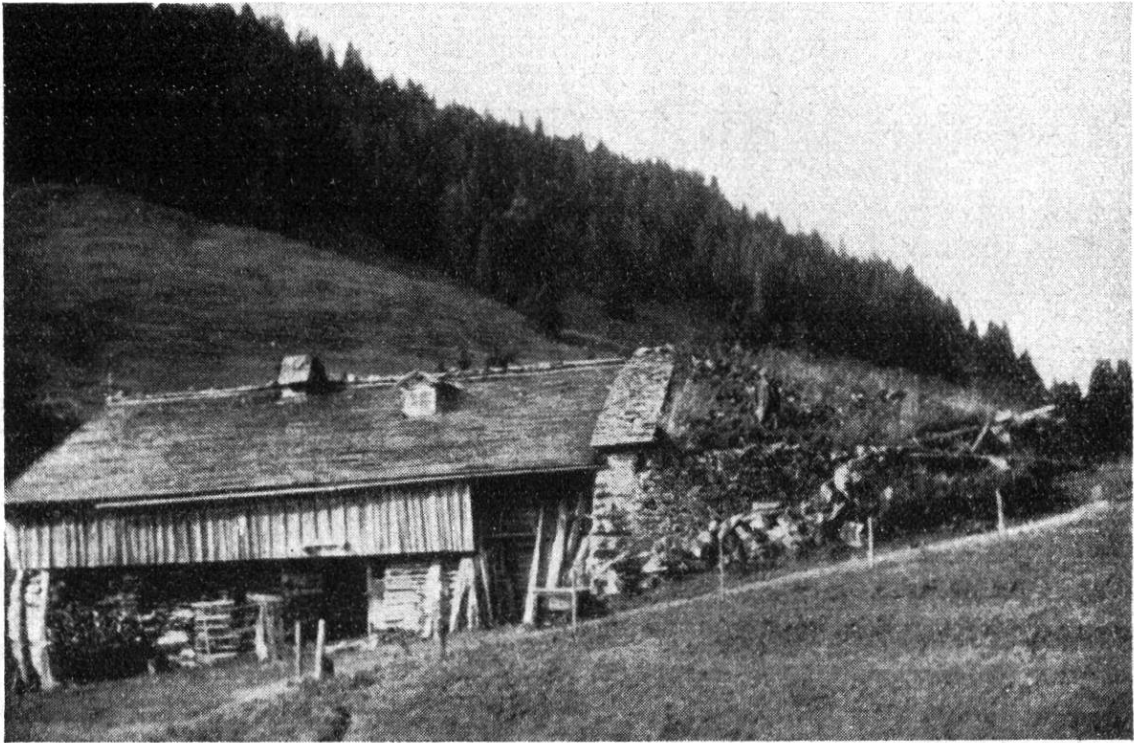
Vue d'ensemble de la maison de Drauzine et de son „fort“, qui doit la protéger contre l'avalanche.

1846. Le fort qui la flanque à l'amont a été construit alors. Il est composé d'un mur de soutènement à l'aval, long de 16 m, dont le couronnement court parallèlement aux bords du toit, et de deux murs latéraux, parallèles dans leur partie inférieure sur environ 7 m et qui convergent à l'amont, formant un angle aigu. La longueur de chacun des deux murs en biais est de 5,50 m. La longueur totale de l'ouvrage, selon l'axe central, est de 11,50 m. Hauteur du mur transversal de soutènement : 6 m au-dessus du sol. Nous n'avons pu apprendre quelle est la hauteur de la partie enterrée.

Épaisseur du mur au couronnement : 1,20 m. Ainsi que le montrent les photos, ce couronnement du mur est protégé par une couverture en bardeaux (tavillons).

Les murs sont en maçonnerie sèche, tandis que l'intérieur du fort est rempli d'un mélange de pierres et de terre.
