**Artikel:** Der Langbathbach im Salzkammergut [Fortsetzung]  
**Autor:** Fankhauser, F.  
**DOI:** <https://doi.org/10.5169/seals-768074>

## Der Langbathbach im Salzkammergut.

Forstliche Reisskizzen aus Österreich von Dr. F. Fankhauser.

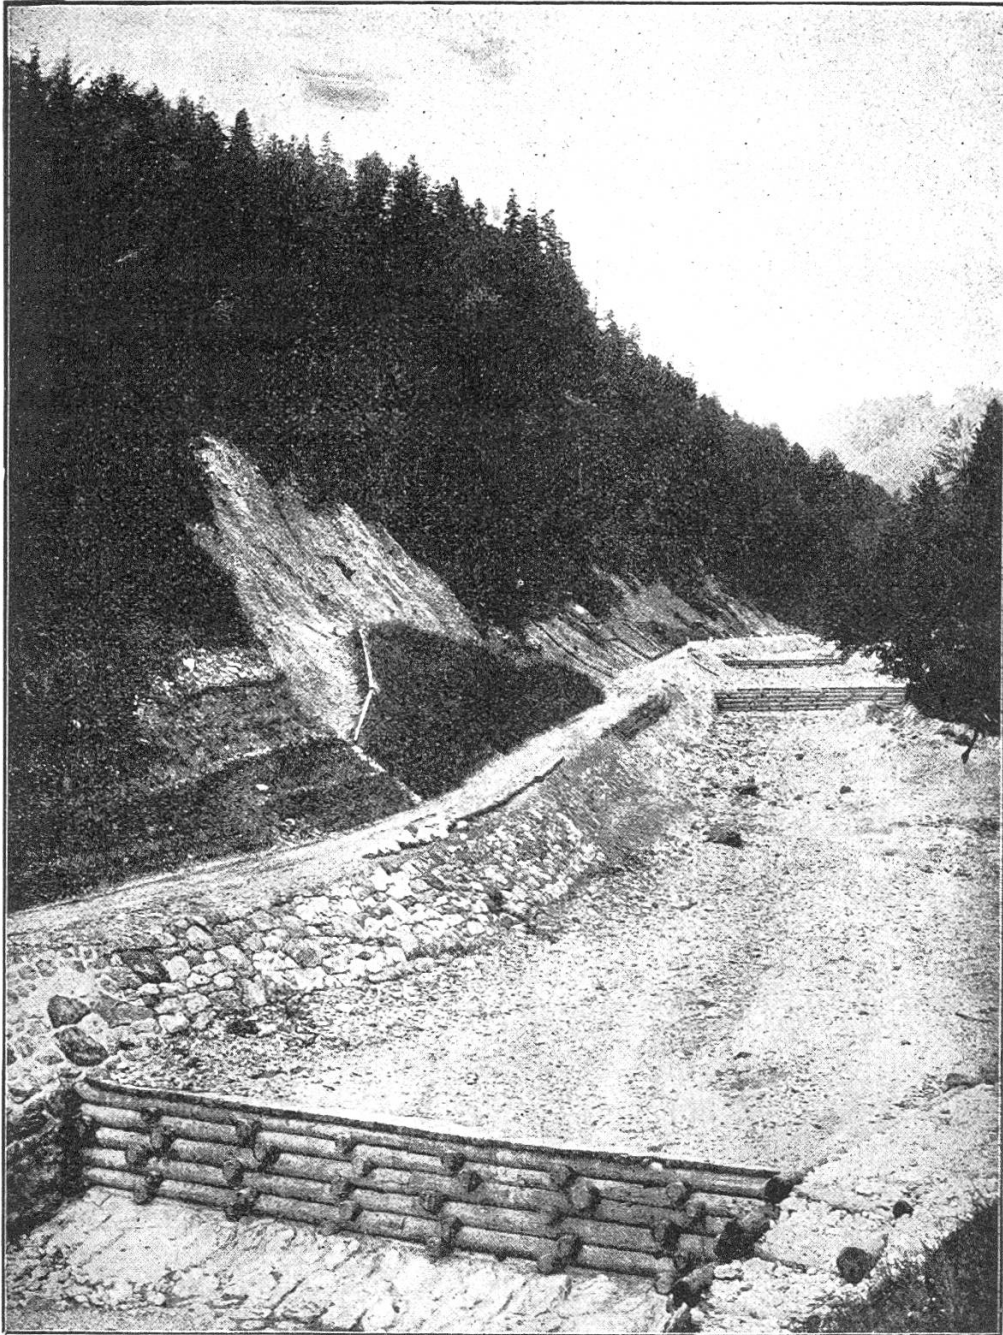
Fig. 2. Lehnsicherung durch Spreitlagendamm.

Nach Sicherung des Fußes der zahlreichen Rutschhalden, konnte auch zu deren Beruhigung und Begrünung geschritten werden. Man wendete hierzu Flechtzäune, Rasenbekleidungen, bei sehr großer Steilheit und noch ungenügend erfolgter Abböschung auch Dämme mit Spreitlagen von Weidenruten an, welche als ebenso zweckmäßig wie billig besondere Beachtung verdienen. Wie die Zeichnungen (Fig. 2 und 3) veranschaulichen, werden die etwa  $1\frac{1}{2}$  m langen, ausschlagsfähigen Weidenruten nebeneinander hingelegt und hernach 50 cm hoch mit dem abgewitterten Material so eingedeckt, daß nur die Rutenspitzen hervorragen. Dadurch entstehen solide Dämme, deren vordere Böschung die Ausschläge der Weiden bekleiden und gegen Abschwemmung sichern, während dahinter das nachstürzende Material aufgefangen wird und zur allmählichen Erhöhung dieser Dämme benutzt werden kann. Sicherstliche sorgen für Ablauf des sich hier sammelnden Regenwassers.

bach geleitet und, soweit überböschte Rutschhalden die Rinnsole mit ihrem Material auszufüllen drohen, in angeführter Weise durch Spreitlagendämme geschützt. Im übrigen liegen hier die Verhältnisse insofern relativ günstig, als solche Ausbrüche nur am untersten Laufe

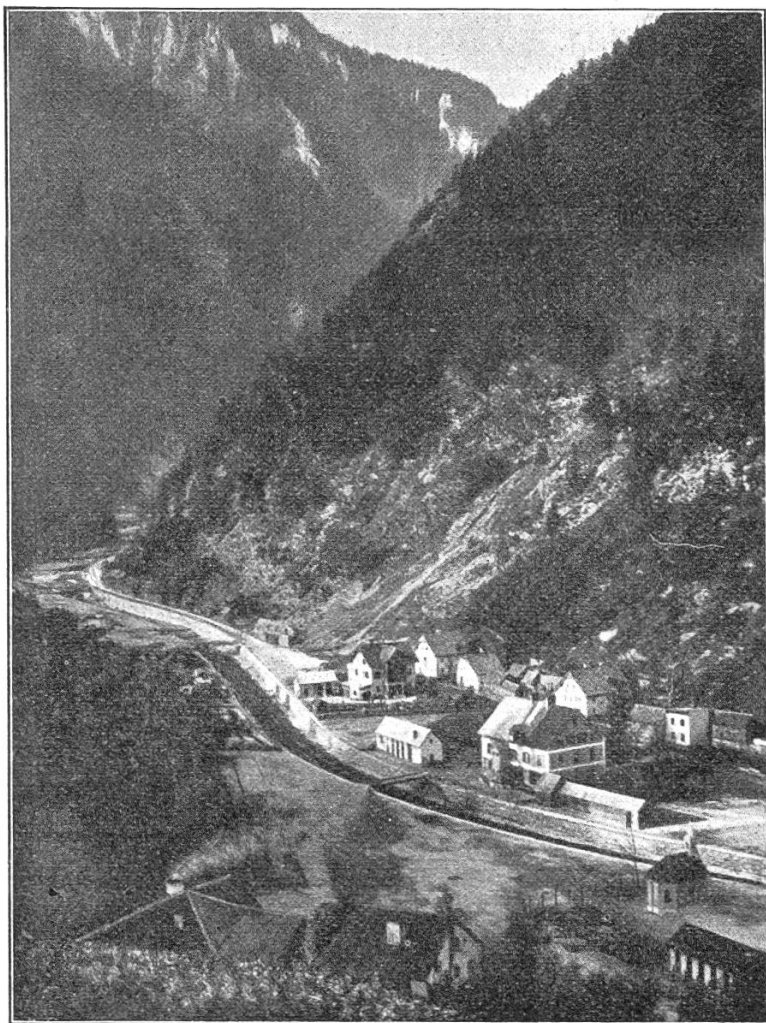
Fig. 4. Regulierung des Langbathbaches in seinem untern Lauf.

Die Regulierung des Unterlaufes, von 1,6 km Länge, hatte vornehmlich für unschädliche Ableitung der Hochwasser durch die Ortschaft Ebensee zu sorgen. Es geschah dies durch möglichste Geradlegung des 12 m breiten Bachbetts, Ausgleichung seines Gefälles und Einfassung mit zirka 2½ m hohen Ufermauern. Die Sohle wurde, angesichts der relativ starken Neigung von 2,5%, auf eine Strecke von 1200 m Länge mit 50 cm starkem Pflaster verkleidet. Zur Erhöhung seiner Widerstandsfähigkeit sind in Abständen von 30 m Rippen von 1 m Stärke eingebaut.

Diese Anlage, welche im Querprofil eine Fläche von zirka 30 m<sup>2</sup> aufweist, dürfte jedenfalls zur Abführung der zu gewärtigenden größten Hochwassermengen selbst unter ungünstigen Verhältnissen genügen.
