Artikel: Ueber Lawinenverbauungen an der Gotthardbahn
Autor: Burri
DOI: <https://doi.org/10.5169/seals-767149>

Ueber Lawinenverbauungen an der Gotthardbahn.

Von Burri, Forstinspektor der Gotthardbahn, Luzern.

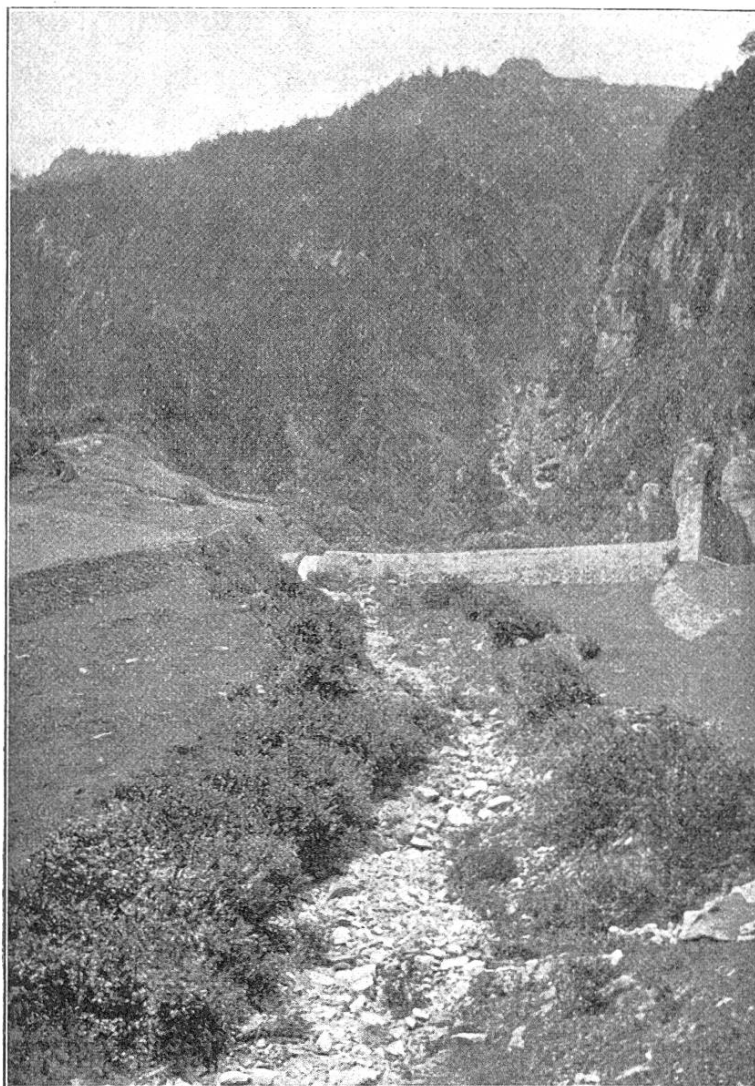
Fig. 3. Galerie gegen die Entschigtallawine an der obern Bahnlinie bei Wassen, km 66,070–66,170.

Aus dem Situationsplane, der die heute bestehenden Schutzwerke darstellt (Fig. 4), ist ersichtlich, daß die oberste und die mittlere Bahnlinie durch geschlossene Galerien geschützt sind (Fig. 3 und Titelbild), während die untere Bahnlinie offen, jedoch durch eine zirka 20 m oberhalb stehende Schutzmauer (Fig. 5) gesichert ist. Anhand der genannten Bilder kann man sich eine Vorstellung davon machen, welche gewaltigen Leitwerke vom Tobel-Ausgang rechtsseitig (auf den Figuren links) bis zur Galerie der mittlern Bahnlinie hinab angelegt werden mußten, damit die Lawine nicht gegen das Stationsgebäude Wassen ausgreifen kann; auf der andern Seite (auf dem Titelbild rechts) hat die große keilförmige Mauer den Zweck, die Lawine in ihrer Stoßkraft zu brechen und zu teilen. Auf diese Weise wird die Schneemasse, die die Bahn gefährden könnte, verkleinert, indem ein Teil davon nach einer andern, ungefährlichen Richtung abgelenkt wird. Was unten durch die 3—8 m hohe, aus Mörtelmauerwerk bestehende Schutzmauer (Kronenbreite 1,8 m) nicht aufgehalten wird, kann den Durchlaß der Mauer passieren oder über dieselbe stürzen und dann unter der Bahnbrücke durch in die Reuß hinab gleiten.

Beim Bahnbaue war die Galerie für die mittlere Linie 50 m lang konstruiert worden. In dieser Länge hat sie in den ersten Betriebsjahren zur Sicherung der Bahn genügt. Erst das katastrophenähnliche Auftreten der Lawinen vom 15. Februar 1888 bei einer Temperatur von -3°C (am Tage vorher bei Föhn $+2^{\circ}\text{C}$) brachte

Im Sommer 1888 ist die untere Galerie mit einem Kostenaufwande von Fr. 93,518. 40 auf 185 m verlängert worden (beidseitig); ebenso hat eine Ergänzung der Leitwerke durch drei Mauern stattgefunden, wozu 1895 noch ein weiterer Leitdamm hinzukam. Auch hat sich im Laufe der Zeit die Schutzmauer der untern Bahnlinie als zu niedrig erwiesen und ist deshalb 1893 auf die heutige Höhe von 8 m gebracht worden.
