Artikel: Die Verbauung am Krauchbach in Matt (Glarus)

Autor: Oertli, W.

Die Verbauung am Krauchbach in Matt (Glarus).

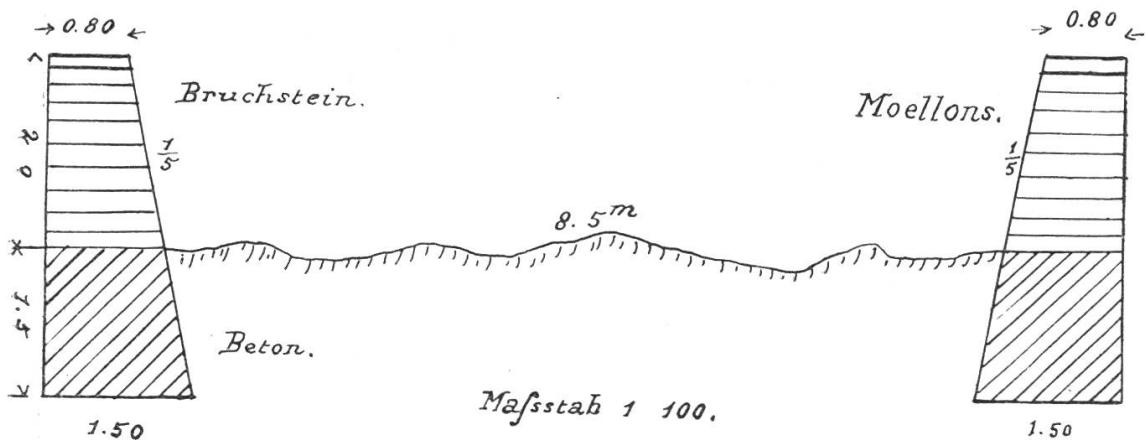
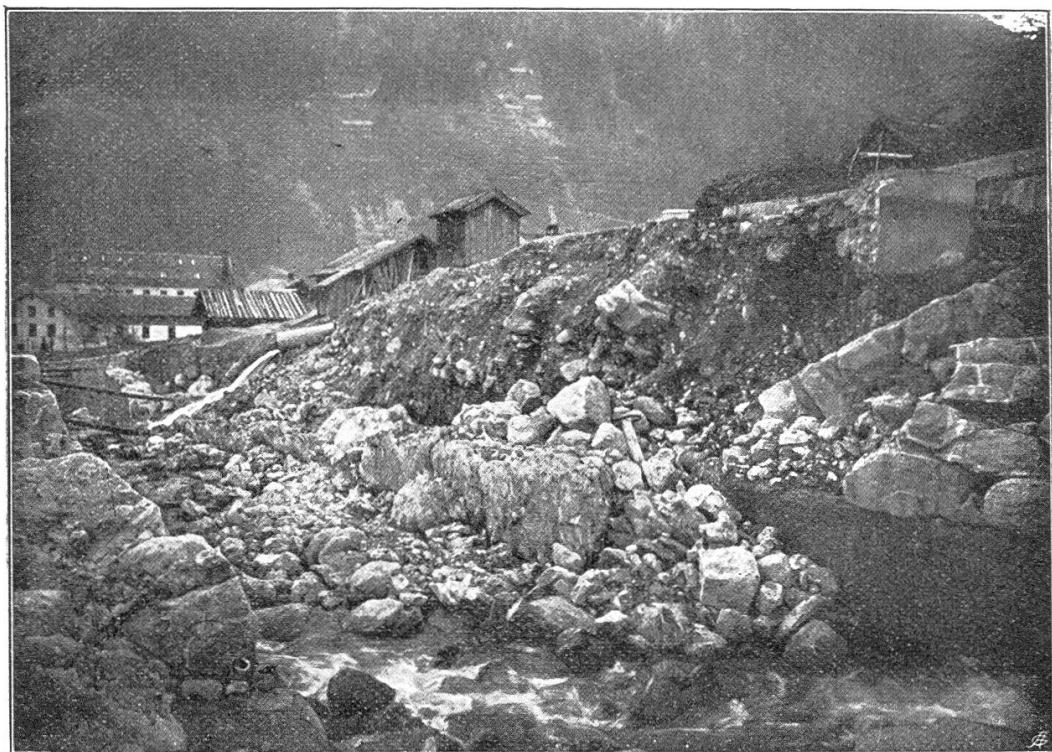
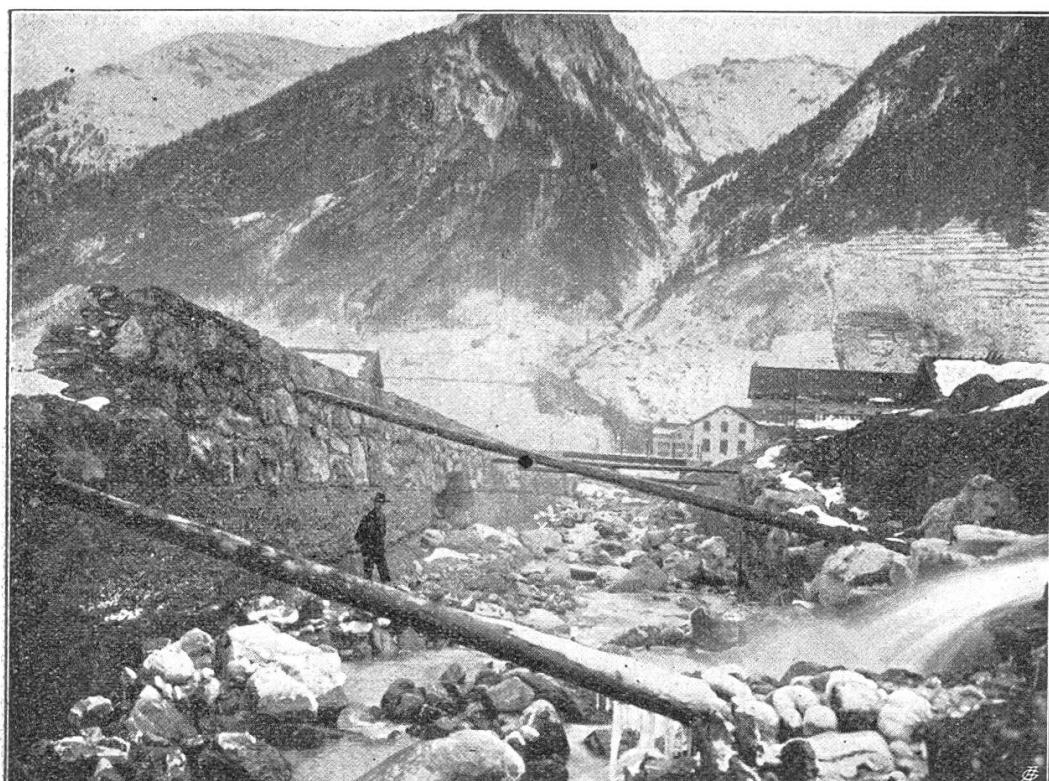
Bei einem abermaligen Hochwasser vom 6.—7. Oktober 1911, das infolge großer Niederschläge, verbunden mit raschem Abschmelzen von Neuschnee, im Einzugsgebiete entstanden, haben die bereits vollendeten Verbauungen am Krauchbach in Matt ganz erheblichen Schaden erlitten. Das Hochwasser soll am frühen Morgen des

Wie aus den Bildern ersichtlich, wurden die neuen Wuhre der I. Sektion unterspült, die Betonsockel streckenweise vollständig freigestellt, einzelne Partien sind eingestürzt und weggerissen. Bemerkenswert ist dabei, daß der Schaden im obern Teile des Ablaufkanals bei einem mittlern Sohlengefälle von 8,7 % bedeutend größer war als weiter unten bei geringem Gefälle. Die Totallänge der beidseitig unterspülten Wuhre hat 120 m betragen. Die durch das Hochwasser erzeugte größte Kolktiefe war 2,6 m, die mittlere Vertiefung der Sohle 1,5 m. Der Gesamtschaden an den Verbauungen der I. Sektion soll sich auf Fr. 25,000 bis 30,000 beziffern. Die zerstörten Wuhre, d. h. circa 24 % der Gesamtlänge des Mauerwerkes, mußten neu erstellt werden, während unterspülte Strecken für den zukünftigen Verbau ohne größere Kosten sicherzustellen waren.

umfaßt den oberen Teil der Korrektion auf 220 m Länge und die sämtlichen Rekonstruktionsarbeiten an der unteren zerstörten Strecke. Nach Projekt werden nun sowohl bei den Wiederherstellungsarbeiten an der I. Sektion, als auch an den Neu-Ausführungen des II. Teiles, Sohlenrippen zur Verhinderung der Bachvertiefungen und zur Sicherung der Seitenwuhre eingelegt. Die Entfernung der einzelnen Sohlenrippen ist im unteren, weniger steilen Bachlaufe zirka 35 m, in der

Mitte 10—20 m und oben in den Partien mit dem größten Sohlengefälle 9 m. Die Rippen bestehen ebenfalls aus Betonmauerwerk und sind mit Granit abgedeckt. Diese Granitblöcke kommen aus den Steinbrüchen von Bodio, sie sind 1,5 m lang, 0,5 m dick und 0,5 m hoch. Sollten sich die Rippen als ungenügend erweisen, so wird durchgehende Sohlenpflasterung zur Ausführung gelangen. Nach unserm Dafürhalten wird die Sohlenpflasterung kaum zu umgehen sein, denn bereits zeigt sich unterhalb dieser Rippen eine merkliche Vertiefung der Bachsohle und seitlich an den Wuhren wird durch den Wasserabsturz der Beton angegriffen, es zeigen sich dort tatsächlich schon kleinere Vertiefungen. Gegenwärtig werden zur Verhinderung einer allzu raschen Auskolkung unter den Absturzstellen große Steine eingelegt.
