Zeitschrift: Schweizerische Zeitschrift für Forstwesen = Swiss forestry journal = Journal forestier suisse

Band: 65 (1914)

Artikel: Verbau einer Rüfe im Jura

Verbau einer Rüfe im Jura.

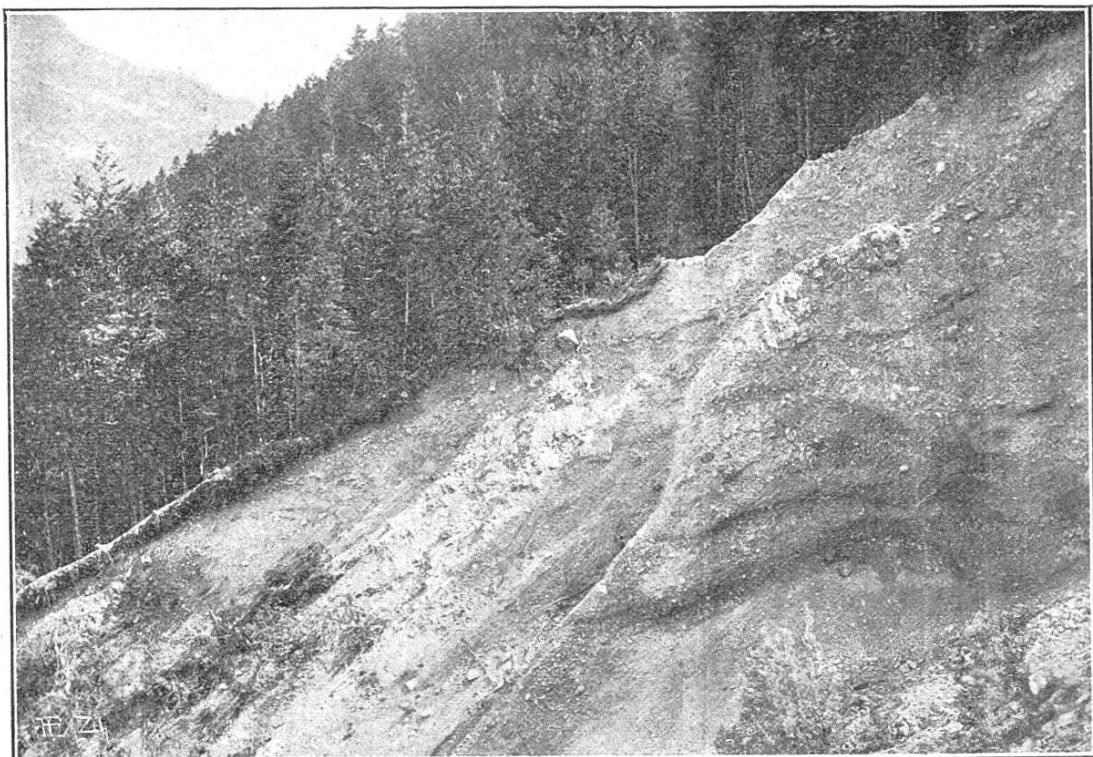
Urzustand der Rüfe.

von Wald umgeben. Der Höhenunterschied belief sich auf 150 m, von 650 m bis 800 m über Meer. Der Talweg der Verrißung hatte im Durchschnitt ein Gefäll von 55 %, am oberen Rande aber traf man senkrechte Abbruchstellen, aus denen erratische Blöcke drohend hervorschauten. Auf dem Schuttkegel siedelte sich die Sahlweide spärlich an. Weiter hinauf war die Wundstelle völlig nackt und kahl, mit Ausnahme einiger Rasen- oder Gebüschpartien, als Schlacken des von der Peripherie stückweise abstürzenden Vegetationsbodens. Von den steilen

Die beigegebene Abbildung läßt die drei aufeinanderfolgenden Zustände einer charakteristischen Partie der Rüfe erkennen: Zuerst der Urzustand, die Rüfe in Tätigkeit, mit den senkrechten Abrißrändern; ein Jahr später die künstlich ausgeglichene Böschung mit einigen noch sichtbaren Sperrköpfen und den erstellten Flechtzäunen; endlich im gleichen Sommer die Weißerlenpflanzung in voller Belaubung.

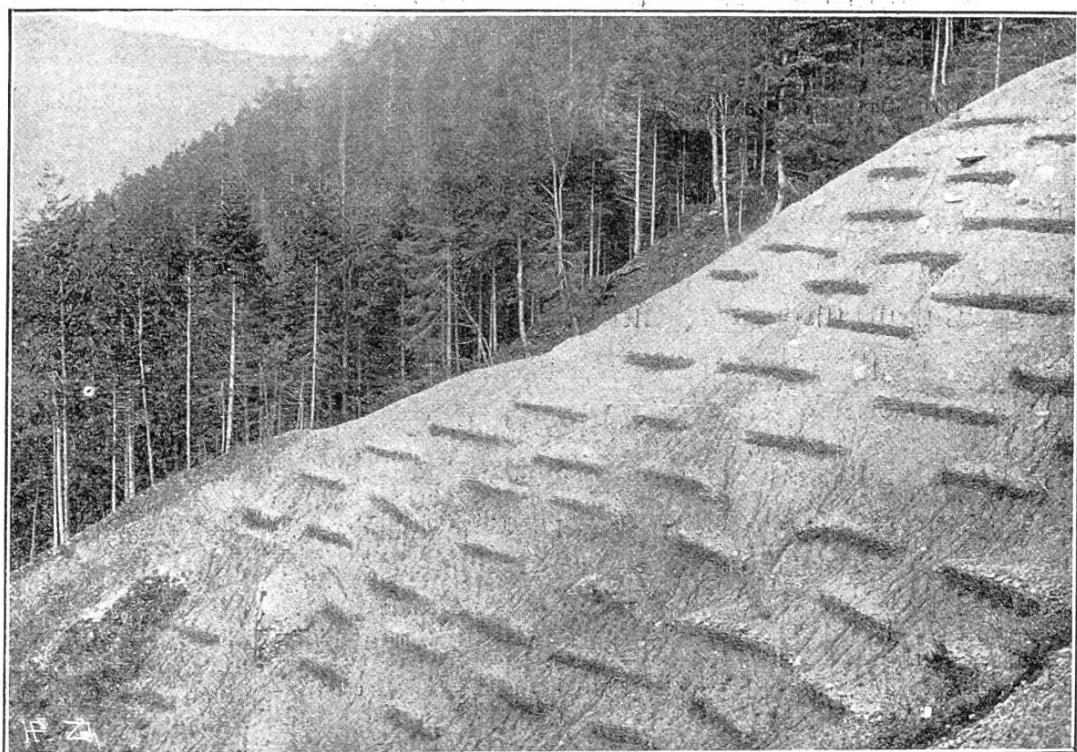
Ästhetische Abbrüschung mit Flechtzäunen; Sperren vom Schutt zugedeckt.

dann in dessen größeren Verzweigungen Sperren von mäßigen Dimensionen eingebaut, im unteren Teile reine Steinbauten, da sich genügend großes Material, im besondern schöne spaltbare Granite, vorsanden, weiter oben gemischte Sperren aus Holz und Steinen. Nachdem die Haupttrinnen der Rüse auf diese Weise mit festen, widerstandsfähigen Rippen versehen worden waren, begannen die Abböschungsarbeiten, die mit aller Energie betrieben wurden, selbst unter Anwendung von Sprengstoffen (Chedit), da, wo den verkitteten Partien der senkrecht anstehenden Moräne nicht anders beizukommen war. Infolge deren Bearbeitung durch Pickel und Sprengung ergab sich schließlich eine ziemlich normale Böschung, aus Sand und Kies gebildet, die dank ihrem Ursprung einen ganz leidlichen Vegetationsboden darstellte. Dieses lose Material hätte den Einwirkungen der oberflächlichen Abschwemmung sicherlich nicht Stand halten können, ohne die in den Rinnen eingebrachten Verbauungen. Die meisten dieser Sperren waren allerdings vollständig zugedeckt, oder verschwanden schier in der Böschung. Aber sie übten ihre Wirkung nichtsdestoweniger aus, indem sie dem leichten Wurfboden eine feste innere Basis darboten und sich der Bildung neuer Erosionsrinnen entgegenstellten; selbstverständlich wurde auch Sorge getroffen, das Tagwasser so viel wie möglich abzuhalten. Der ganze Komplex hatte dadurch an innerer Festigkeit gewonnen. Eine ohne diese Vorkehrungen vorgenommene Abböschung, hätte kaum zum Ziele geführt, da der Mehrteil der feineren Bodenbestandteile in kurzer Zeit wieder durch Abrutschung und Abschwemmung zu Tale gelangt wäre.

Hierauf wurden außerhalb der Vegetationszeit einige Hundert Meter Flechtzäune aus frischem Weidenmaterial erstellt als Verstärkung der Bodenversicherung und gleichzeitig eine Weißerlenpflanzung in ganz engem Verband von 50 cm Abstand ausgeführt, mit außerordentlich gutem Erfolg. Die Aufforstung zeigte sozusagen keinen Abgang, und schon im gleichen Sommer verschwand die nackte Geröllhalde unter den reichlichen Ausschlägen der Flechtzäune und vor allem unter dem saftigen Grün der üppig wachsenden Erlen. Die Wahl dieser im Tura noch relativ selten eingeführten Holzart, hat sich auch hier wiederum recht gut bewährt, was wohl teilweise auch dem erratischen Ursprung des Untergrundes zu verdanken ist. Keine andere Holzart hätte so rasch zum Ziele geführt und eine so dichte widerstandsfähige Bestockung gestattet. Dank derselben konnte die Erosionstätigkeit nicht

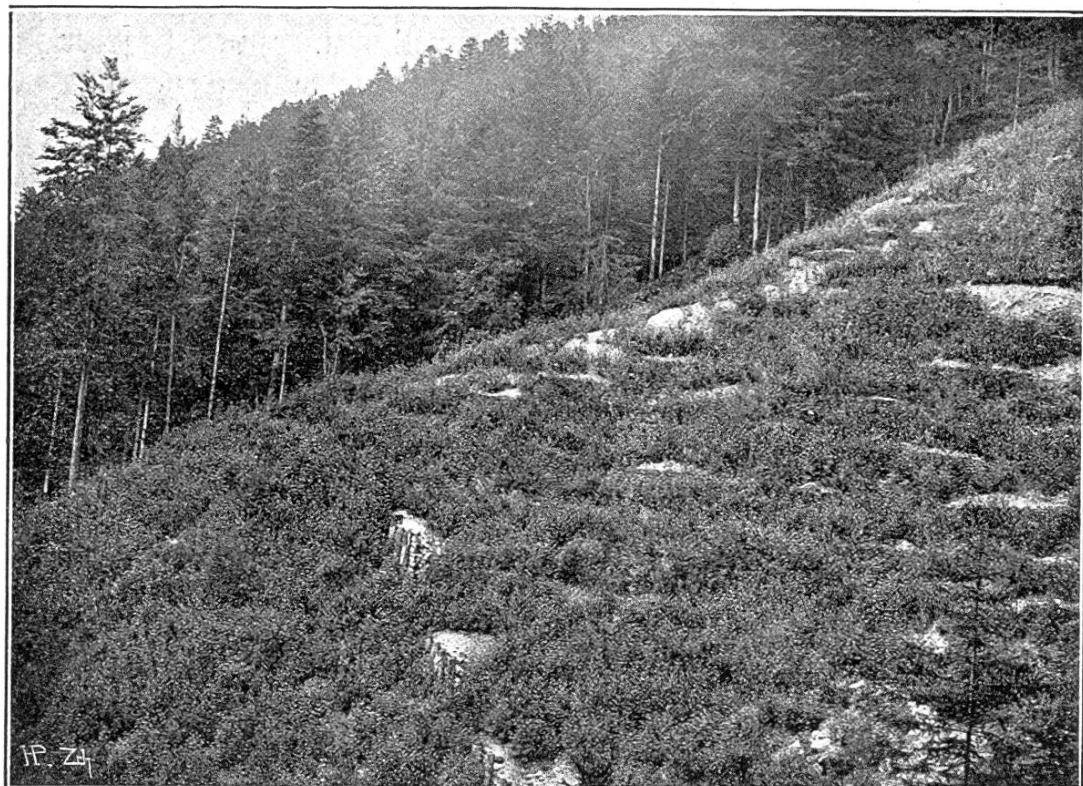
Weißerlenpflanzung im gleichen Jahr.

Die Kosten der in Regie ausgeführten Arbeiten betrugen Fr. 4350 für die Verbauung (105 Lm Sperren, 650 Lm Flechtzäune) und Fr. 1350 für die Aufforstung (40,000 Erlen). Im ganzen Fr. 5700.
