Zeitschrift: Schweizerische Zeitschrift für Forstwesen = Swiss forestry journal = Journal forestier suisse
Herausgeber: Schweizerischer Forstverein
Band: 85 (1934)
Heft: 3

Aus der Praxis der Entwässerung.

Von Carlo Albisetti.

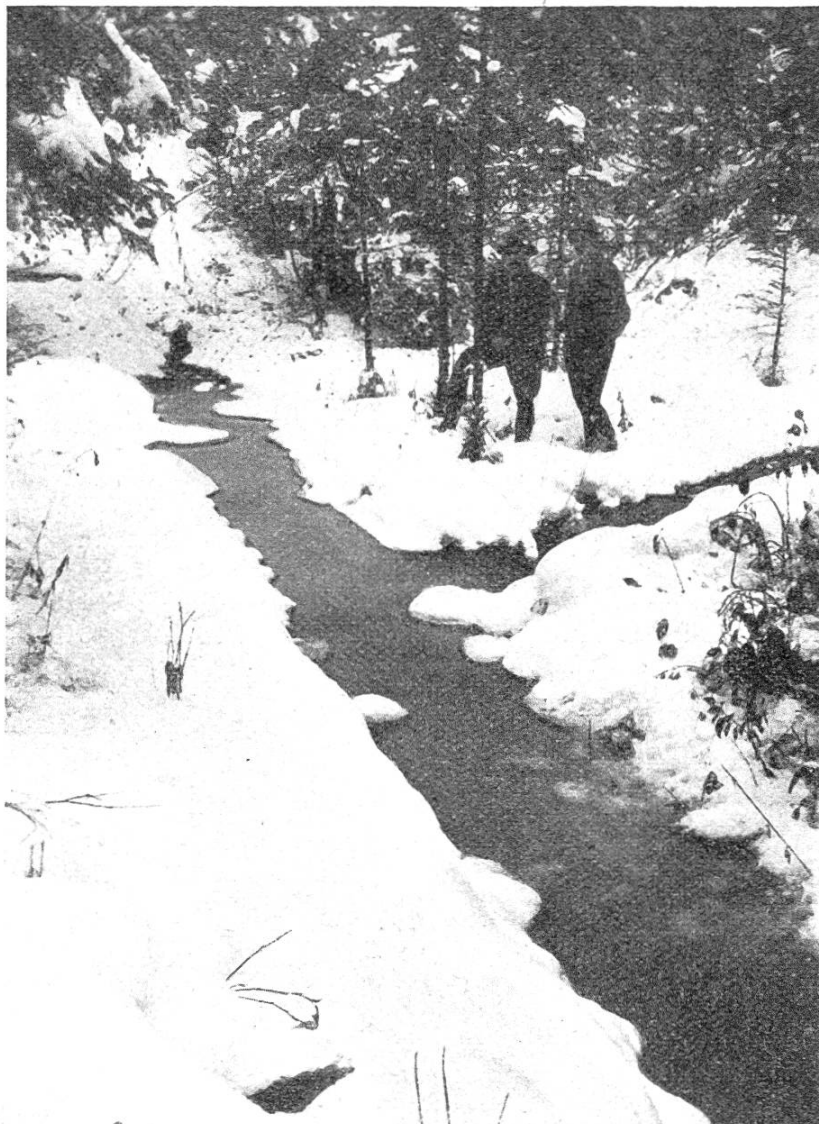
Abb. 1a. Zufolge ungenügender Gefälle und nachträglicher Senkung des Bodens sind die Seitengräben (Nebengräben) nicht mehr imstande, sich zu entleeren.

Viele der alten Entwässerungsarbeiten weisen Hauptgräben mit zu grossen Neigungen (25 und mehr Prozent) auf, obwohl keine Sohlensicherungen vorgesehen waren. Folge: Sohlenvertiefung, Einstürzen der oberen Grabenwände, namentlich bei geneigtem Terrain, und zuletzt, wegen mangelhaftem Unterhalt (wie dies bei solchen Arbeiten leider immer vorkommt), Bildung von Sumpflöchern und Vernässung ganzer Flächen. (Siehe Abbildung Nr. 1 a.)

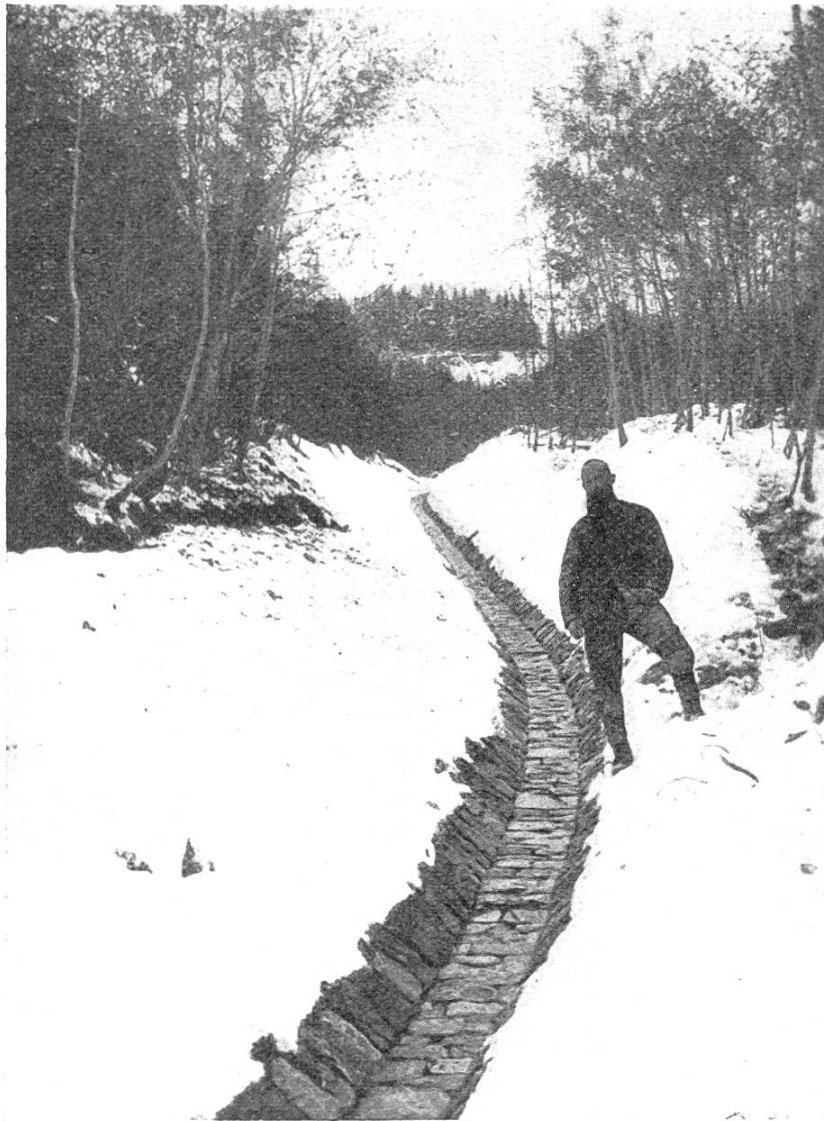
Abb. 2.

Partie im Bereiche einer ehemaligen Sickerdole, die wegen Verstopfung (Kalkablagerung) ausgehoben werden musste. An Stelle der Kennel-
leitung wurde ein offener Graben mit Steinschalensicherung erstellt.

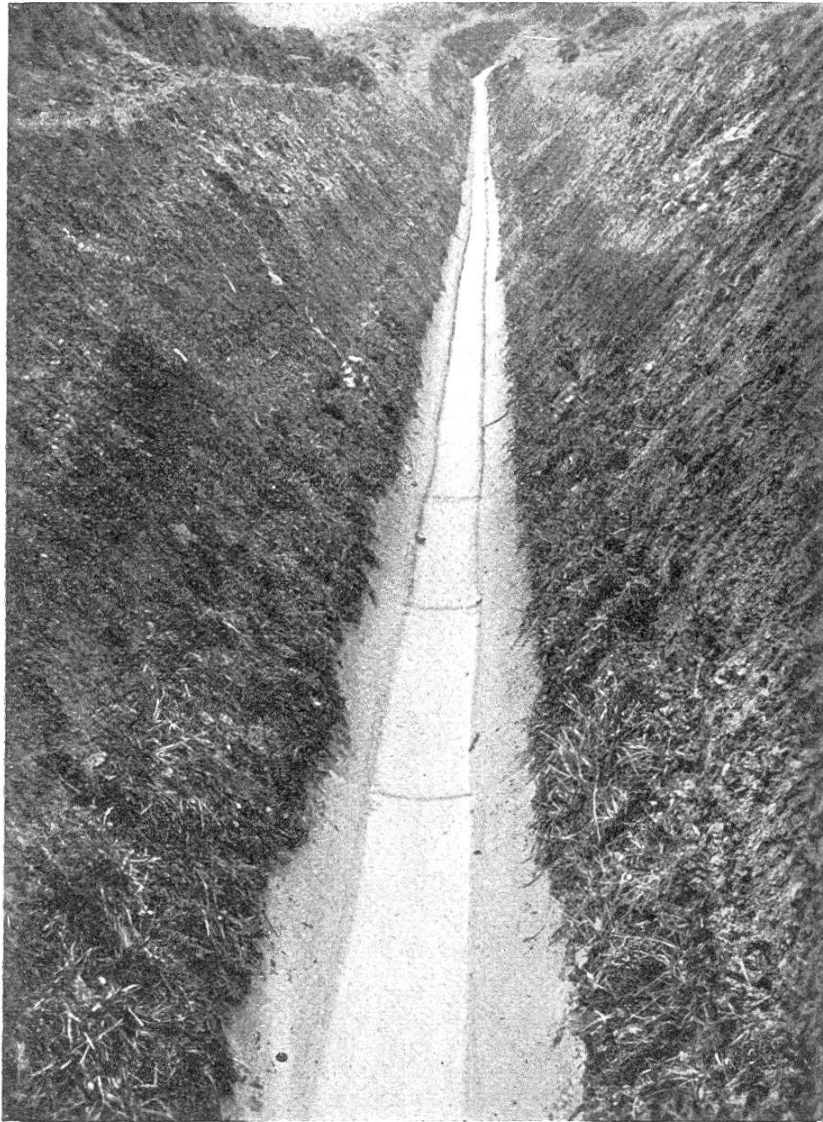
Abb. 5. Betonschale als Sohlensicherung eines Hauptgrabens.

4. Ein gutes, aber kostspieliges System besteht in der Verwendung von *Halb- oder $\frac{1}{3}$ -Zementröhren* (Abbildung Nr. 5) oder auch von besonders konstruierten Zementkenneln. Dieses System hat auch den Vorteil, dass Zementröhren sich den Terrainbewegungen leichter anpassen, die Kontrolle höchst einfach und die Dauerhaftigkeit eine sehr lange ist. Es kommen je nach Bodenbeschaffenheit und Terrainverhältnissen verschiedene Profile in Betracht (stabiles oder rutschiges Terrain). Konisch verlaufende Kennel sind die besten, weil sie nicht leicht auseinanderfallen. (Dieses im Hundsühltobel in Schwyz verwendete Profil ist sehr praktisch.) Mit diesem System sind alle Vorteile zu erreichen. Es weist nur den einen Nachteil auf, dass die Erstellung am Ort der Verwendung gewöhnlich unmöglich ist, was natürlich grosse Transportkosten bedingt. Diese belaufen sich je nach der Distanz und je nach Profil auf Fr. 5 bis 11,50 pro Laufmeter. Solche Kosten rechtfertigen sich nur dort, wo es sich um schwierige Objekte und solche von grösserem wirtschaftlichen Interesse handelt. Die Hauptsache ist (handle es sich um stabiles oder labiles Terrain), dass das Wasser sorgfältig und rasch aus dem Gebiete entfernt werde. Auch hier gilt der Grundsatz: « Was gut ist und dem Zwecke voll und ganz entspricht, ist niemals zu teuer. »

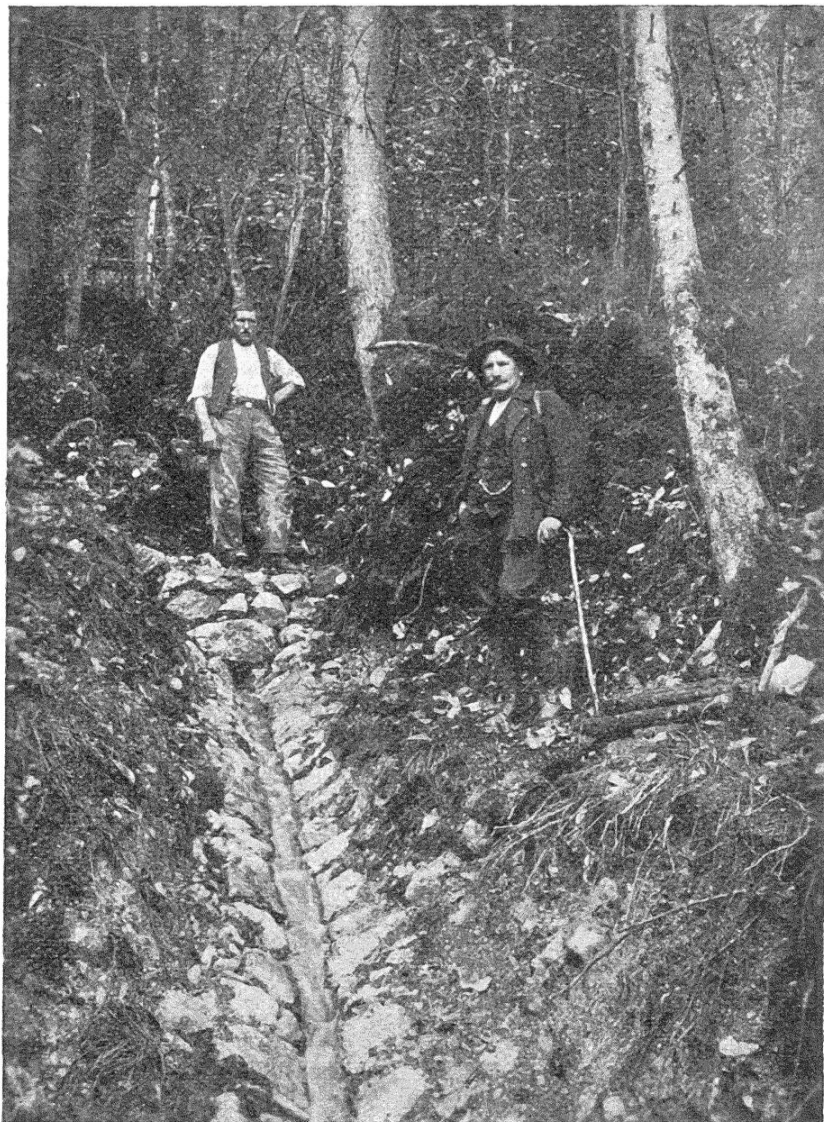
Abb. 6a. Quellfassung und Ableitung mittelst eines offenen Grabens an Stelle einer ursprünglichen Sickerdole.

Neben den Untersuchungen über die Wasserherkunft sind sodann die Quellenfassung (Abb. Nrn. 6a u. 6b) und deren richtige, zweckmässige Ableitung die Hauptsache. Ist einmal das Wasser richtig gefasst, so ist es *auf dem kürzesten Wege mittelst offener Gräben* (mit Sohlensicherungen: Kennel oder Steinpflästerung) aus dem Gebiete abzuleiten. Die Erfahrungen weisen darauf hin, dass Sickergräben oder Sickerdohlen nur da mit Erfolg anzuwenden sind, wo es sich um unregelmässig auftretende Quellen oder unscheinbare Wassermengen von

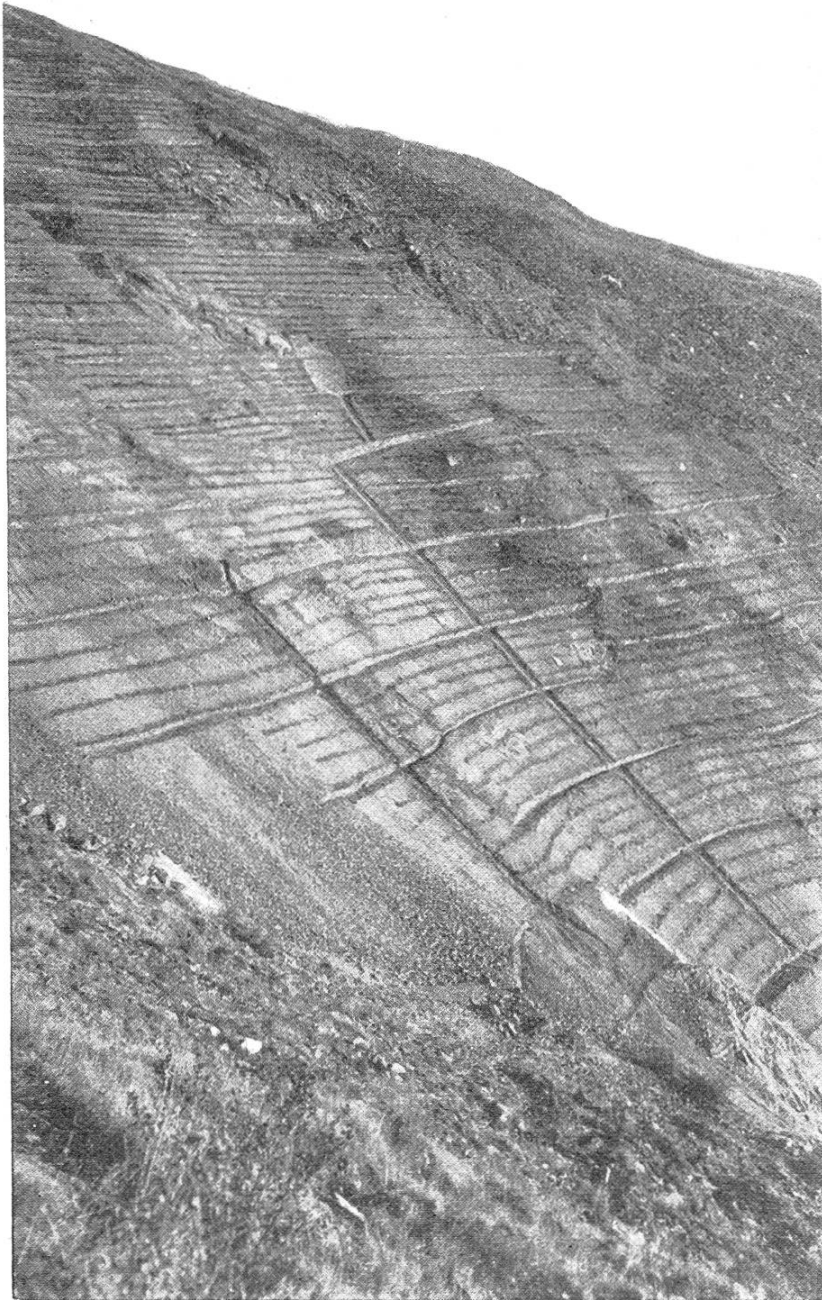
Abb. 6b.

Quellfassungen in einem steilen (über 120 %) rutschigen Hang, mit Terrainverbauungen (niedere Mauern, Bänder aus Rasenziegeln und Gradonate), Piandanazzo (Val Colla).

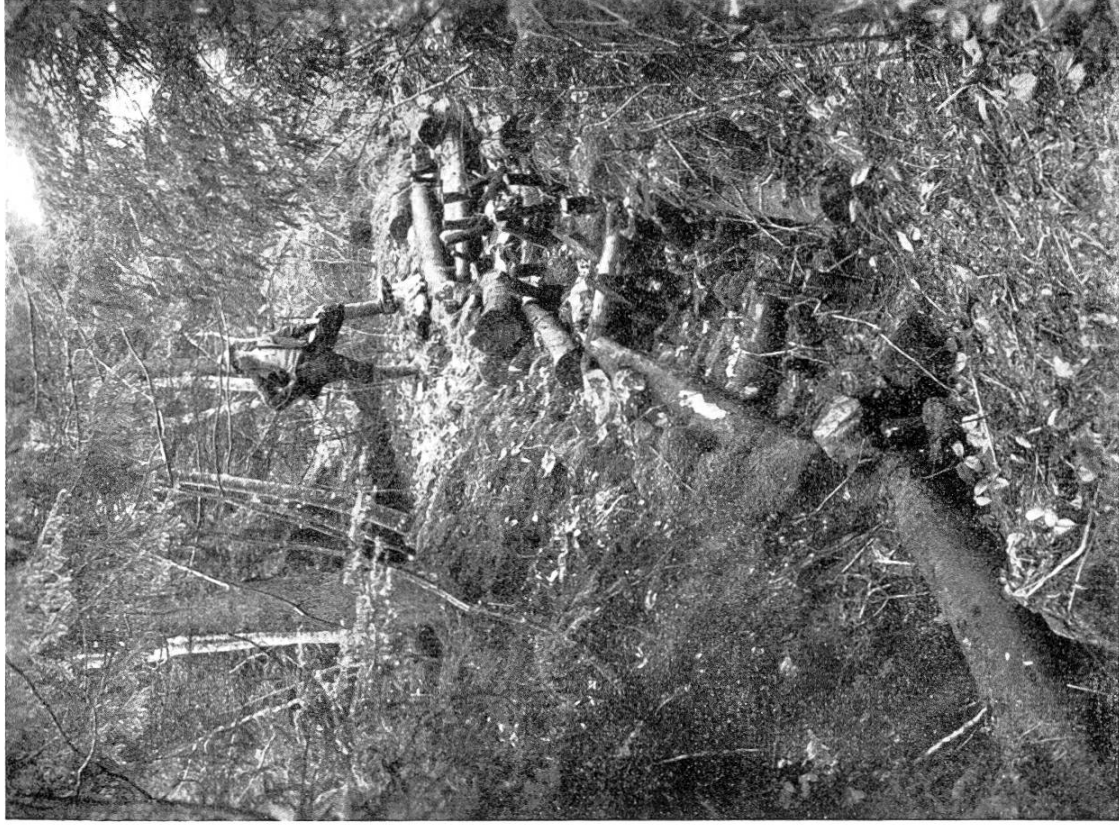
Abb. 1 b. Sohlensicherung, bestehend aus Steinpackung und Astwerkmaterial nebst Leitwerken, Querschwellen aus Holz, nach kurzer Zeit in schlechtem Zustande!

Eine nicht unwichtige Rolle spielt die *Art der Sohlensicherung*. Auf Grund der Theorie der alten Schule hat man sie im allgemeinen entweder durch Einlegen von mit Steinen beschwertem Faschinenmaterial, mittels Pfählen oder durch Einbau kleinerer Sperren bewerkstelligt. Die damit erzielten schlechten Resultate veranlassten unsere Kollegen vielfach, dieses System wieder aufzugeben. Die beigelegten

photographischen Abbildungen 1 b und 1 c zeigen, wie ein solcher Graben nach einigen Jahren aussehen kann.

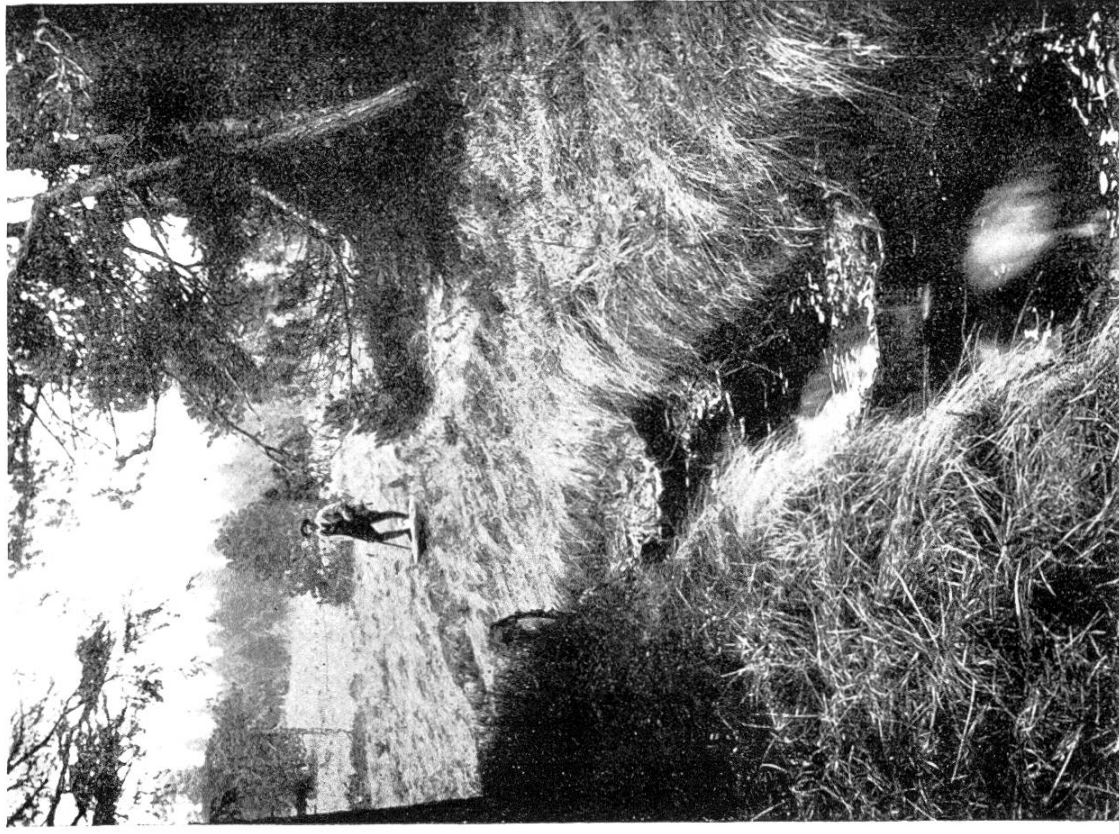
Abb. 1 c. Die früher vielfach angewendete Pfahlreihenverbauung als Sohlensicherung, führte im Laufe der Zeit zu Wasserstauungen, die Rutschungen in den tieferen Lagen verursachen. Das System hat sich als unzweckmässig erwiesen.

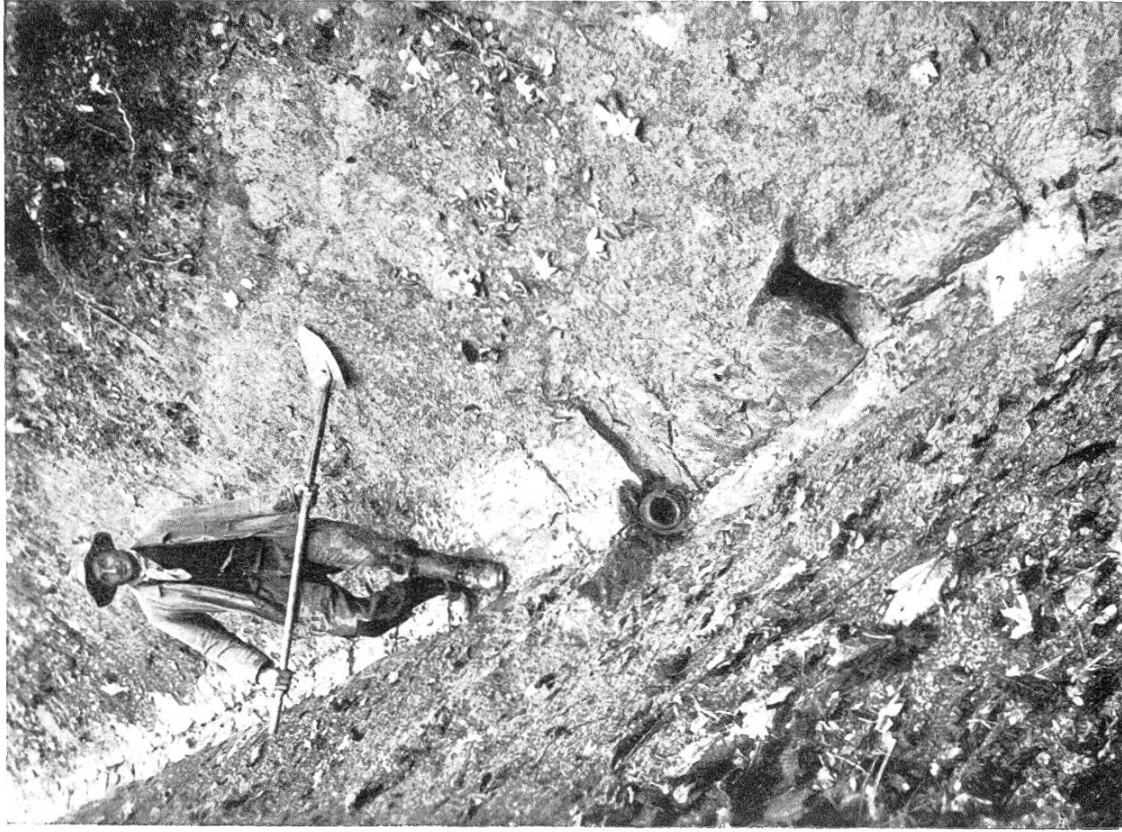
Abb. 3. Hauptabflussgraben mit eingebauter Steinschale als Sohlensicherung. Daneben Ueberlaufquellen, die zur Zeit der Schneeschmelze eine bedeutende Wassermenge führen.

1. Gestützt auf die gemachten Erfahrungen muss gesagt werden, dass die allerbeste Sohlensicherung die *Steinschale* ist. Sie wird aus grösseren oder kleineren Steinen, sowie sie zur Verfügung stehen, hergestellt. Sind flache Steine von hinreichender Grösse vorhanden, so legt man je einen als Unterlage auf den Boden, den andern hochkant seitwärts, um die Grabenwände zu schützen (Abbildungen Nrn. 2 und 2 a). Wenn keine grösseren Steine vorhanden sind, begnügt man sich mit den vorliegenden und verwendet deren mehrere. Es kommt aber auch öfters vor, dass weder an Ort und Stelle, noch in der Nähe, geeignete Steine zu finden sind, so dass man gezwungen ist, sich mit anderem Material zu behelfen (Holz, Zement usw.).
