Zeitschrift: Schweizerische Zeitschrift für Forstwesen = Swiss forestry journal = Journal forestier suisse
Herausgeber: Schweizerischer Forstverein
Band: 85 (1934)
Heft: 3

Aus der Praxis der Entwässerung.

Von Carlo Albisetti.

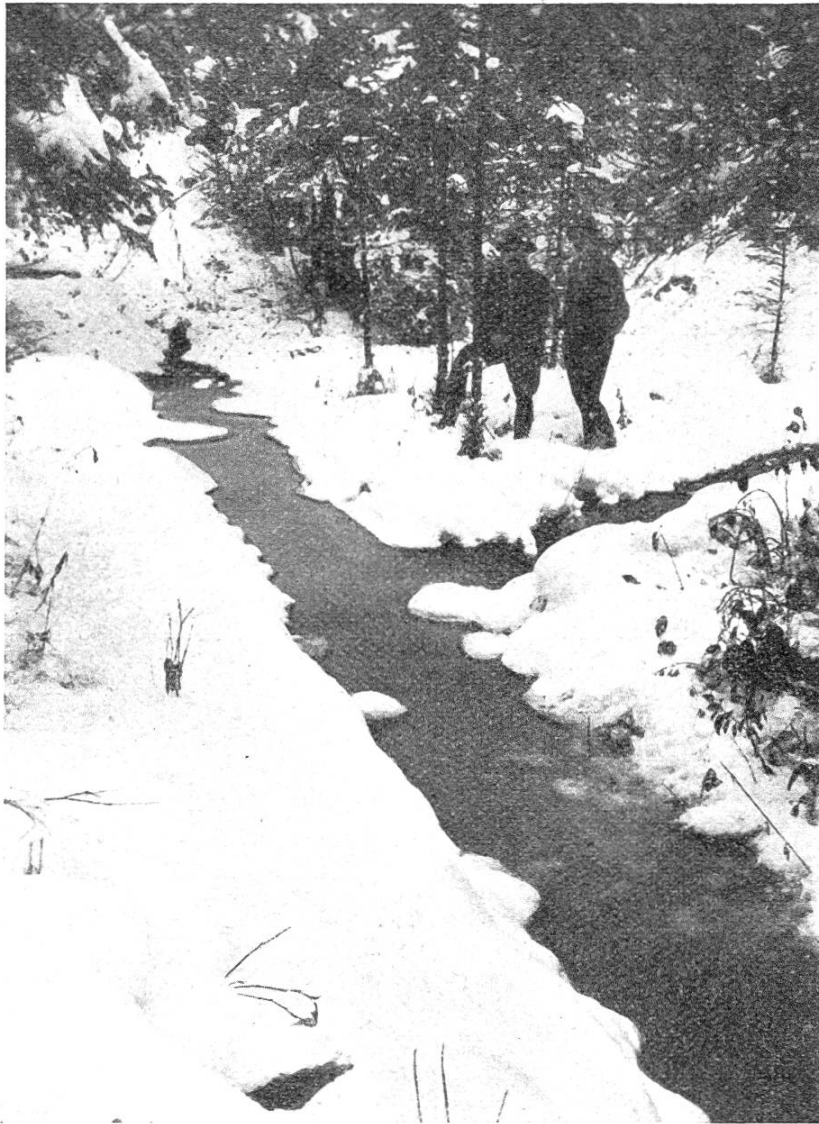
Abb. 1a. Zuzolge ungenügender Gefälle und nachträglicher Senkung des Bodens sind die Seitengräben (Nebenrinnen) nicht mehr imstande, sich zu entleeren.

Viele der alten Entwässerungsarbeiten weisen Hauptgräben mit zu grossen Neigungen (25 und mehr Prozent) auf, obwohl keine Sohlensicherungen vorgesehen waren. Folge: Sohlenvertiefung, Einstürzen der oberen Grabenwände, namentlich bei geneigtem Terrain, und zuletzt, wegen mangelhaftem Unterhalt (wie dies bei solchen Arbeiten leider immer vorkommt), Bildung von Sumpflöchern und Vernässung ganzer Flächen. (Siehe Abbildung Nr. 1 a.)

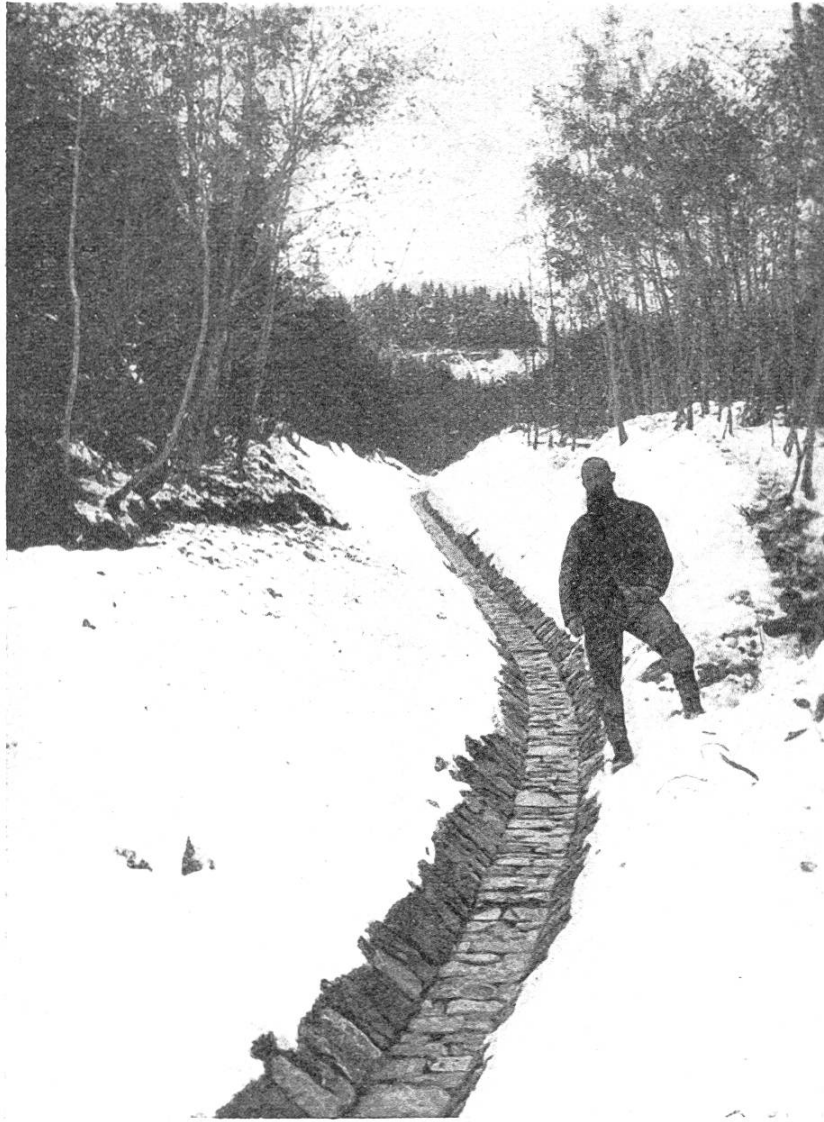
Abb. 2.

Partie im Bereiche einer ehemaligen Sickerdole, die wegen Verstopfung (Kalkablagerung) ausgehoben werden musste. An Stelle der Kennel-leitung wurde ein offener Graben mit Steinschalensicherung erstellt.

1. Gestützt auf die gemachten Erfahrungen muss gesagt werden, dass die allerbeste Sohlensicherung die *Steinschale* ist. Sie wird aus grösseren oder kleineren Steinen, sowie sie zur Verfügung stehen, hergestellt. Sind flache Steine von hinreichender Grösse vorhanden, so legt man je einen als Unterlage auf den Boden, den andern hochkant seitwärts, um die Grabenwände zu schützen (Abbildungen Nrn. 2 und 2 a). Wenn keine grösseren Steine vorhanden sind, begnügt man sich mit den vorliegenden und verwendet deren mehrere. Es kommt aber auch öfters vor, dass weder an Ort und Stelle, noch in der Nähe, geeignete Steine zu finden sind, so dass man gezwungen ist, sich mit anderem Material zu behelfen (Holz, Zement usw.).

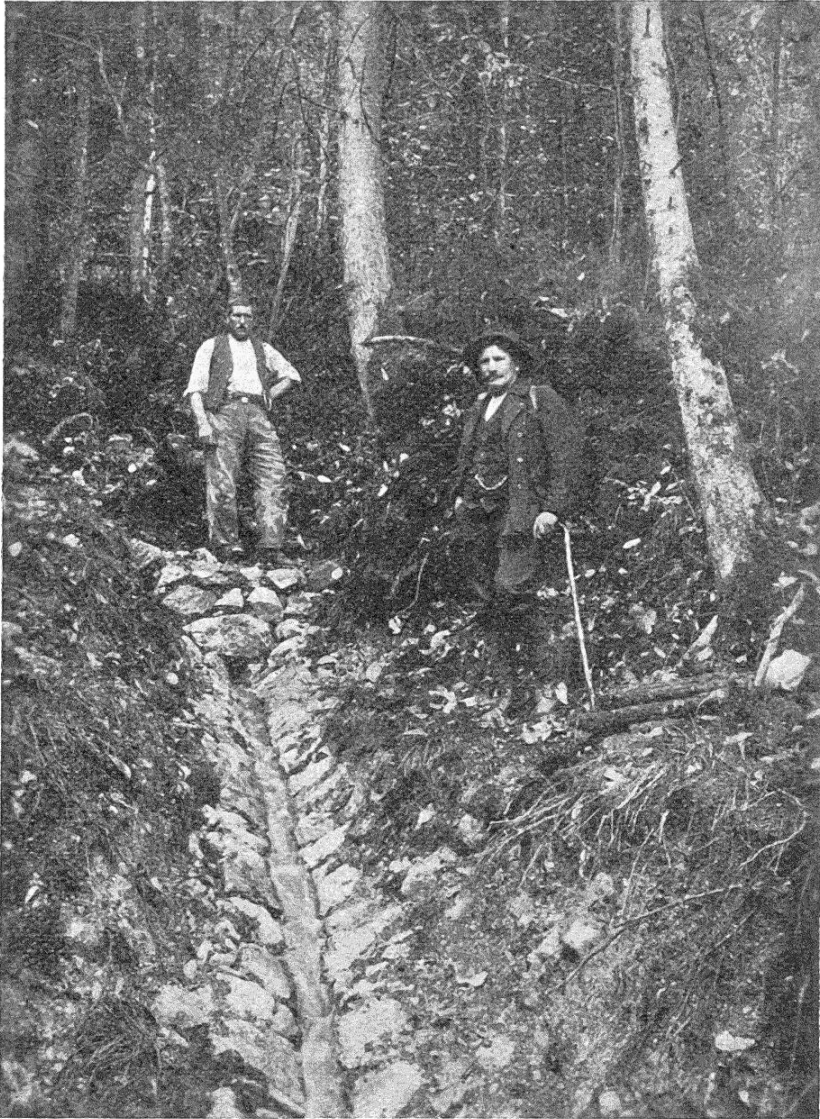
Abb. 6 a. Quellfassung und Ableitung mittelst eines offenen Grabens an Stelle einer ursprünglichen Sickerdole.

Neben den Untersuchungen über die Wasserherkunft sind sodann die Quellenfassung (Abb. Nrn. 6 a u. 6 b) und deren richtige, zweckmässige Ableitung die Hauptsache. Ist einmal das Wasser richtig gefasst, so ist es *auf dem kürzesten Wege mittelst offener Gräben* (mit Sohlensicherungen: Kennel oder Steinpflasterung) aus dem Gebiete abzuleiten. Die Erfahrungen weisen darauf hin, dass Sickergräben oder Sickerdohlen nur da mit Erfolg anzuwenden sind, wo es sich um unregelmässig auftretende Quellen oder unscheinbare Wassermengen von
