Artikel: Schutz der stadtbernischen Alleen

Schutz der stadtbernischen Alleen

Die stadtbernerischen Alleen

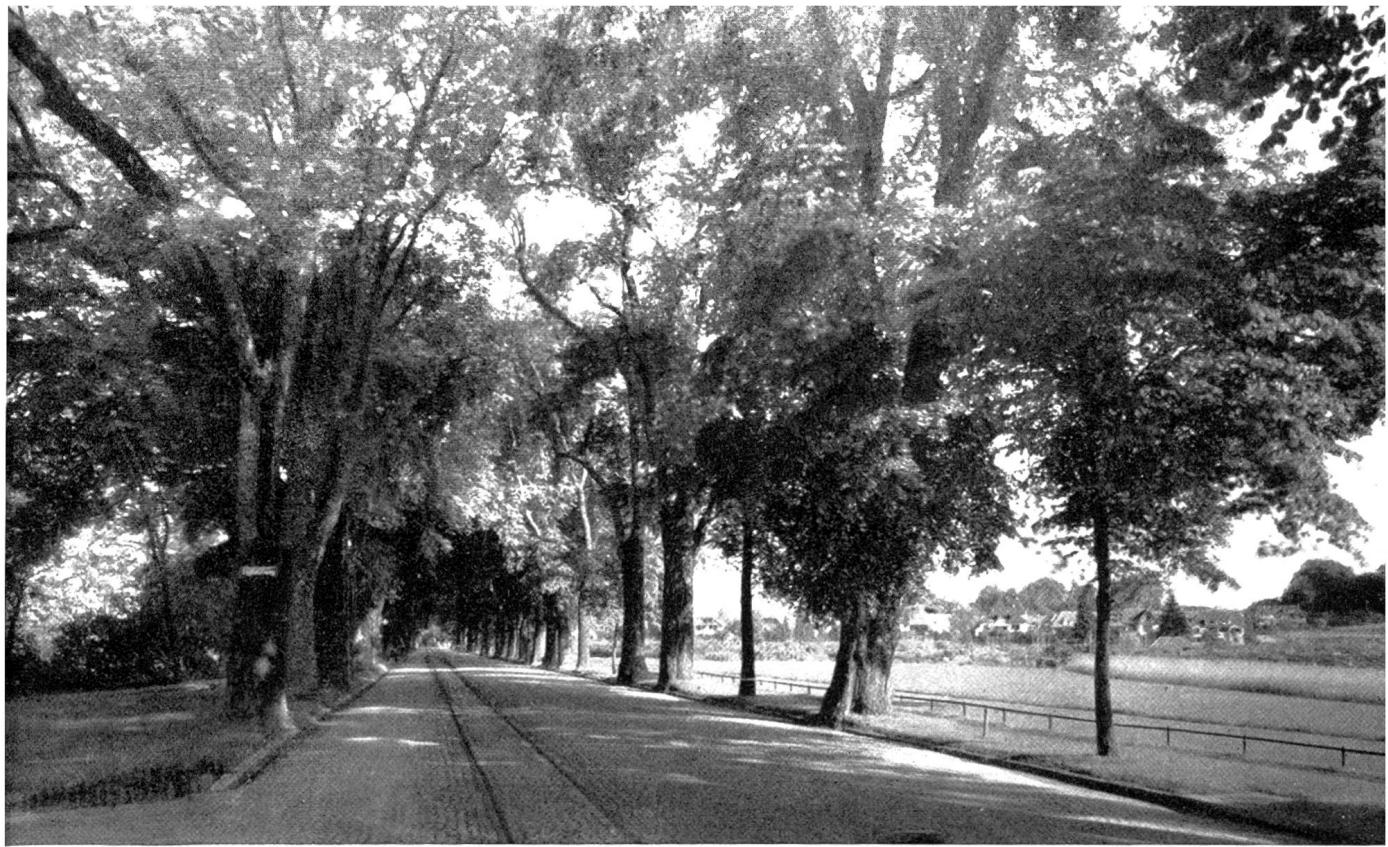
Bild 1. Muristraße beim Egghölzli. Schöne Allee mit Wiesen als Begrenzung; Bäume im Grünstreifen ; gepflasterte Fahrbahn.

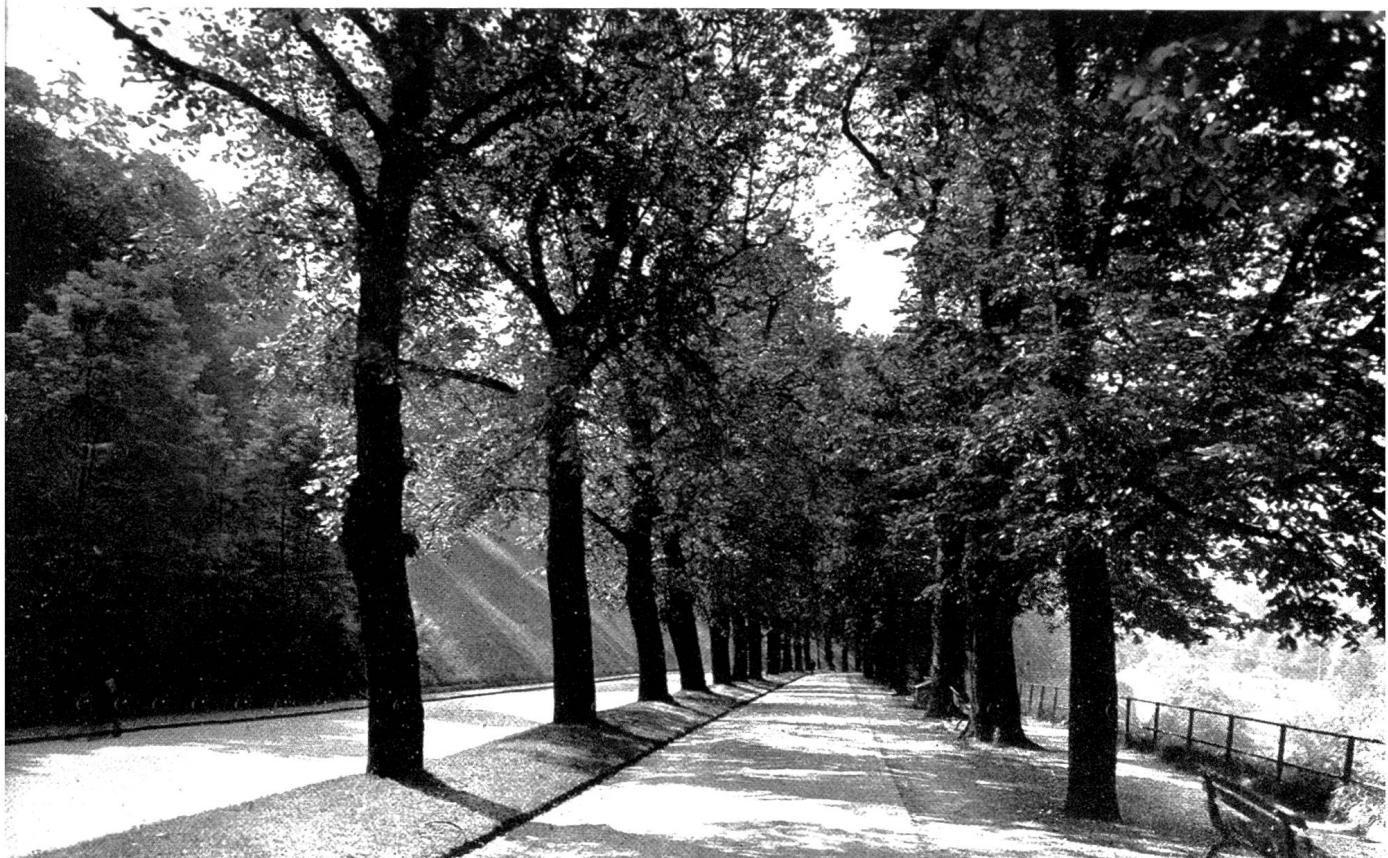
Bild 2. Aargauerstalden mit Linden auf Grünstreifen oder offenem Boden ; befriedigendes Wachstum.

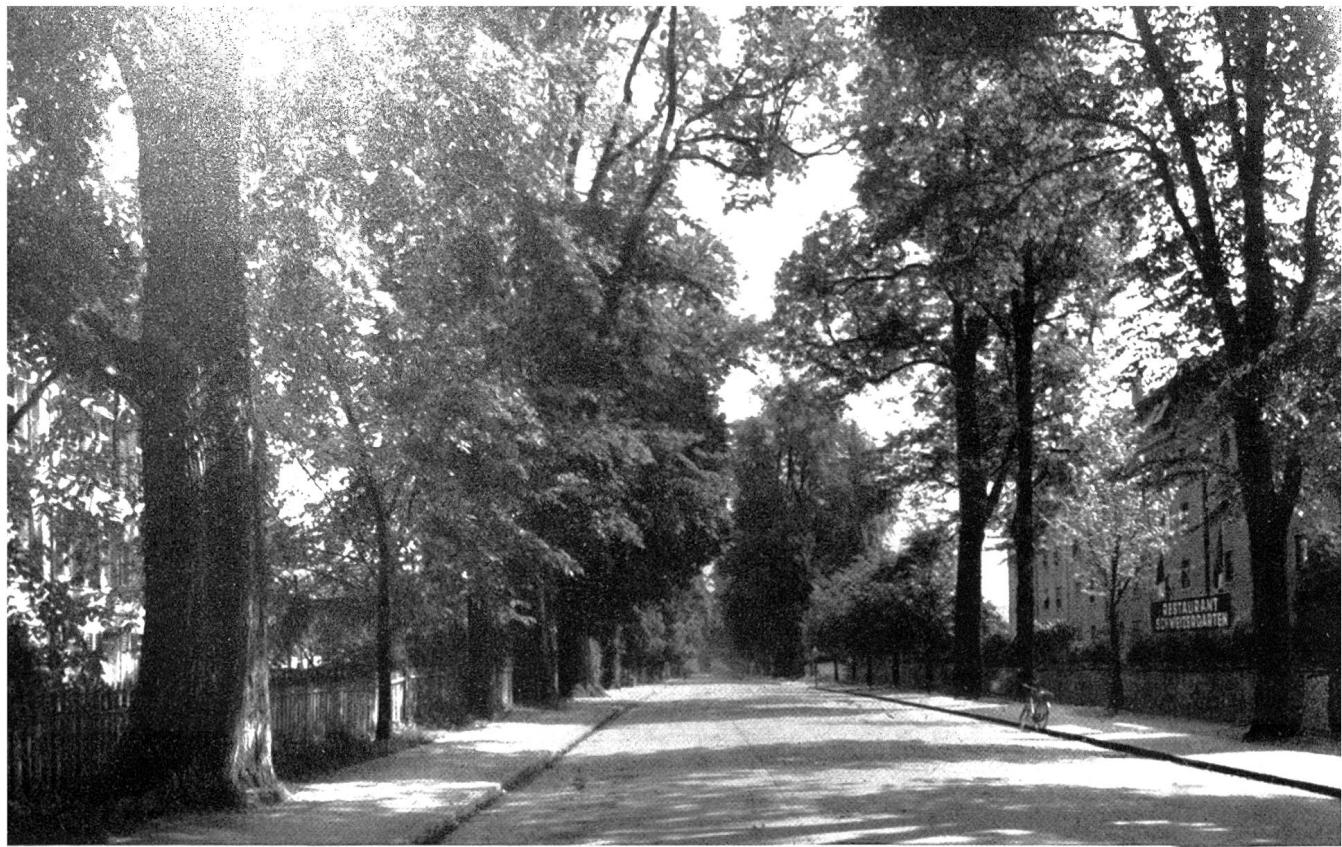
Bild 3. Papiermühlestraße. Bäume im Kampf um jeden Quadratzentimeter Vegetationsraum;
Vorgartenmauern hart an die Baumstämme gesetzt.

Den größten Schaden richtet die Ulmenkrankheit an, welche begünstigt wird durch fugenlose Straßenbeläge, da die durch die Beläge in ihrem Wachstum beeinträchtigten Bäume leichter der Krankheit verfallen als gut entwickelte Bäume. Die *modernen Beläge* verhindern die notwendige Wasserzufuhr; die Bäume können nicht genügend atmen. Als besonders nachteilig hat sich der Betonbelag erwiesen. Am wenigsten schädlich ist das Kleinsteinpflaster. Sodann wird angeführt, daß durch Undichtigkeit der Gasleitungen die Alleeäume häufig beschädigt werden. Beim Ausheben der Leitungsgräben oder bei Bauarbeiten werde zu wenig Rücksicht auf die Baumwurzeln genommen. Es sei eine üble Gewohnheit, Schutt von Aushebungen oft wochenlang um die Stämme angehäuft liegen zu lassen oder Nägel in die Bäume einzuschlagen. Aus all diesen Gründen sollen nun
