Zeitschrift:	Schweizerische Zeitschrift für Forstwesen = Swiss forestry journal = Journal forestier suisse
Herausgeber:	Schweizerischer Forstverein
Band:	105 (1954)
Heft:	7
Artikel:	Travaux de protection contre les avalanches dans les Hautes-Pyrénées et notamment à Barèges
Autor:	Chimits, P.
DOI:	https://doi.org/10.5169/seals-766661

Travaux de protection contre les avalanches dans les Hautes-Pyrénées et notamment à Barèges

Par P. Chimits, ingénieur des Eaux et Forêts à Pau

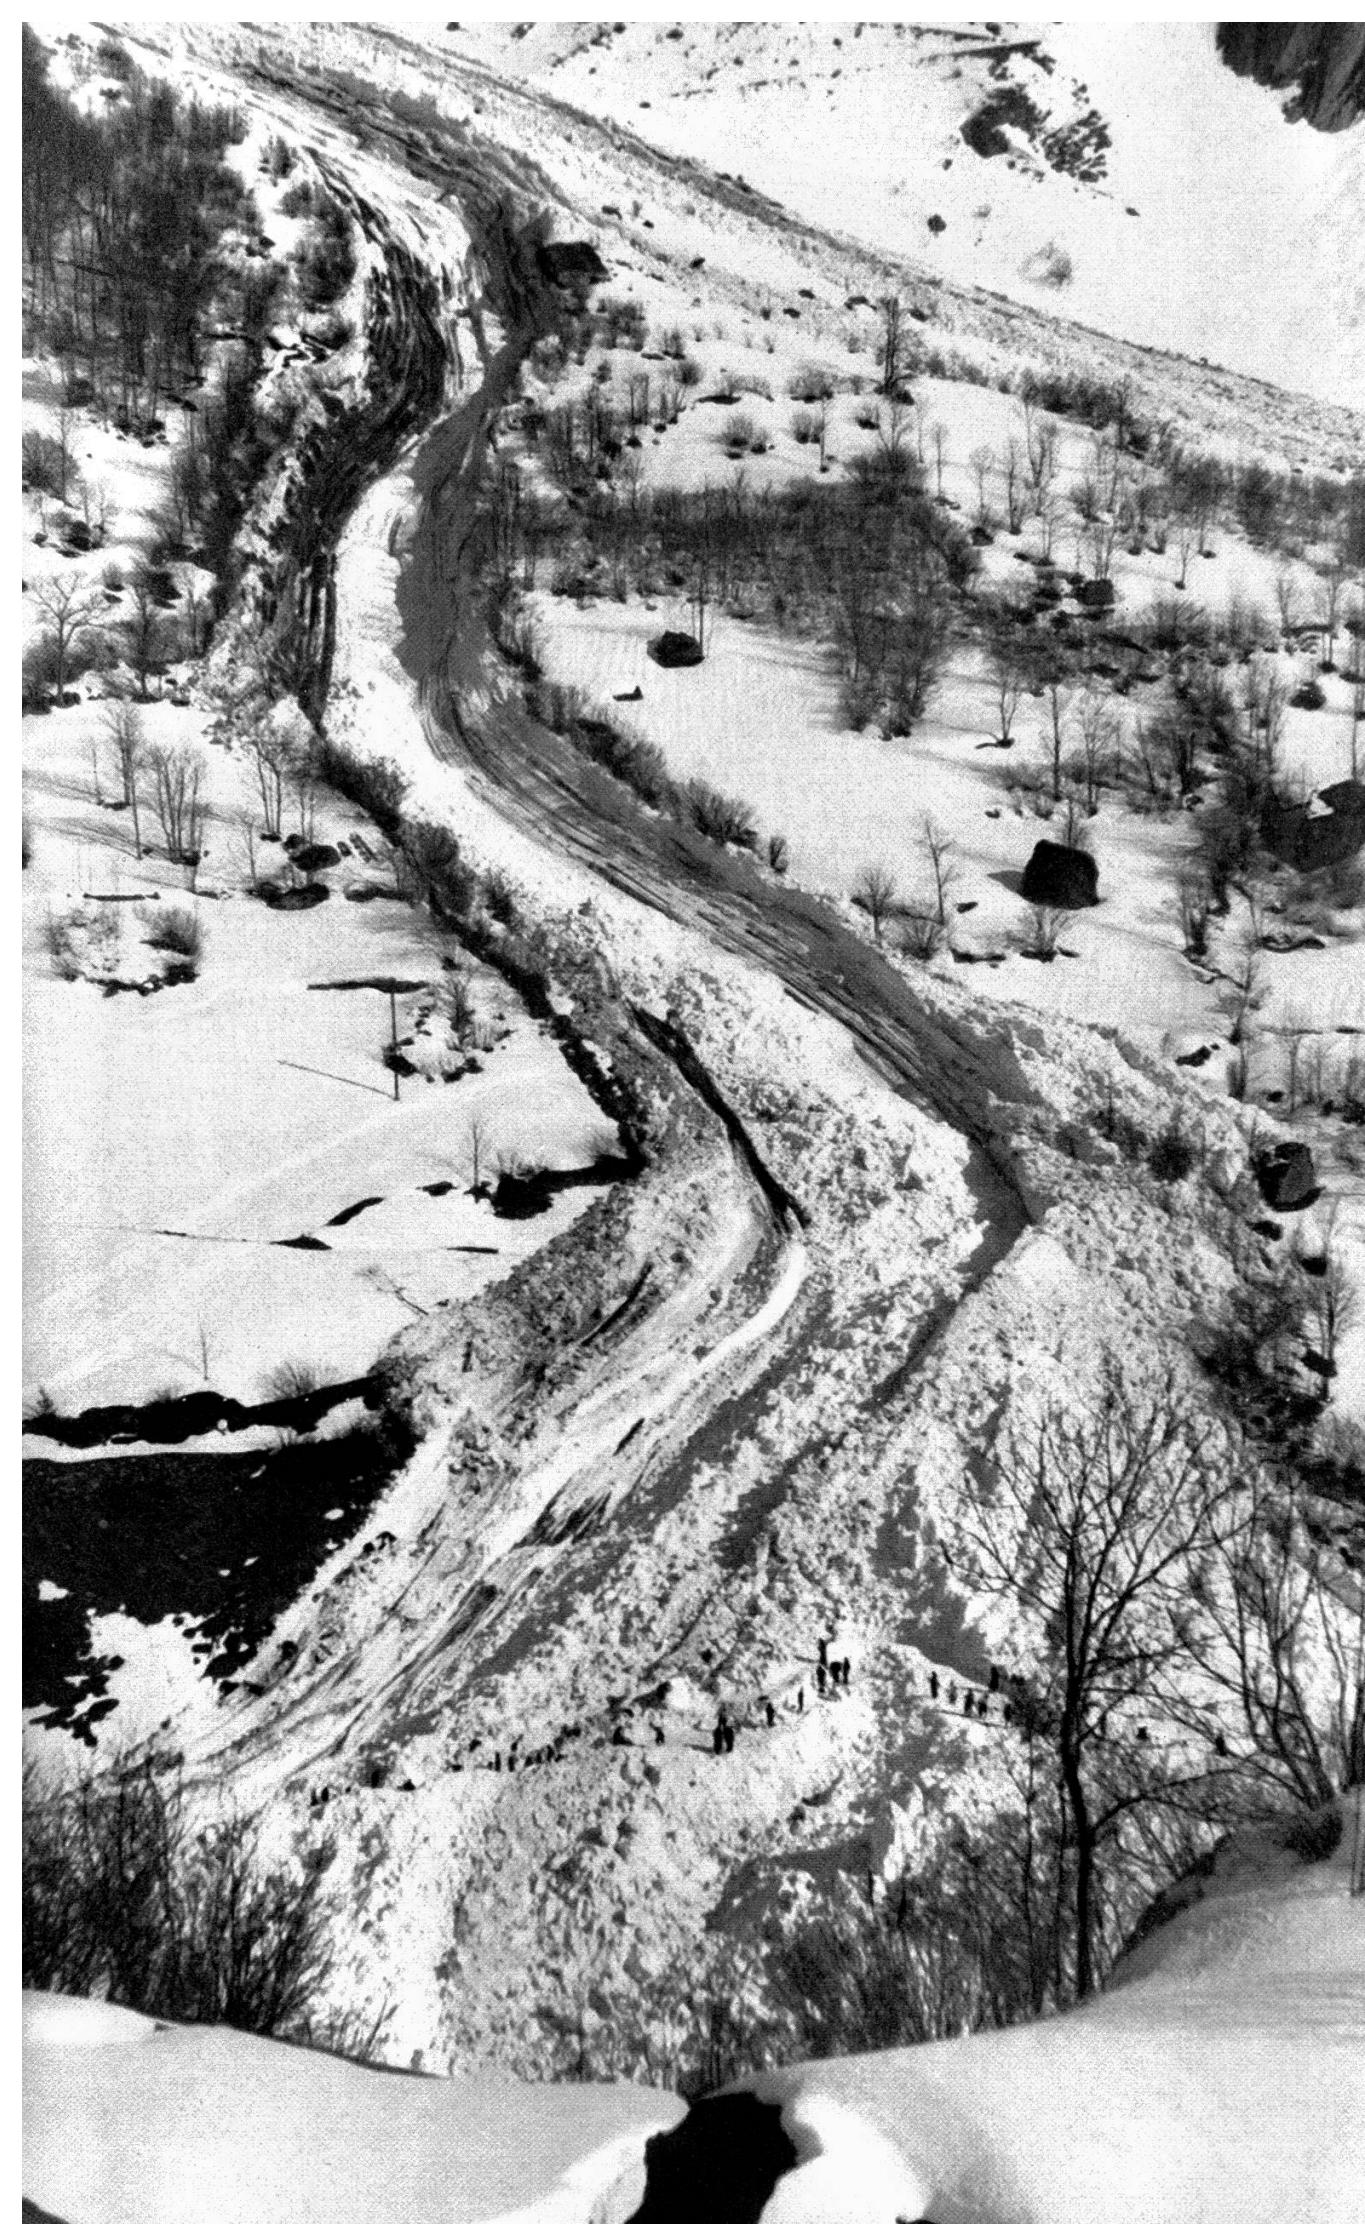
Figure 1

Avalanche du 3 mars 1951, cubant 60 000 m³, partie de la série domaniale de Gavarnie, division de Hount-Grane, et obstruant le Gave de Pau et la route nationale n^o 21 de Luz à Gavarnie

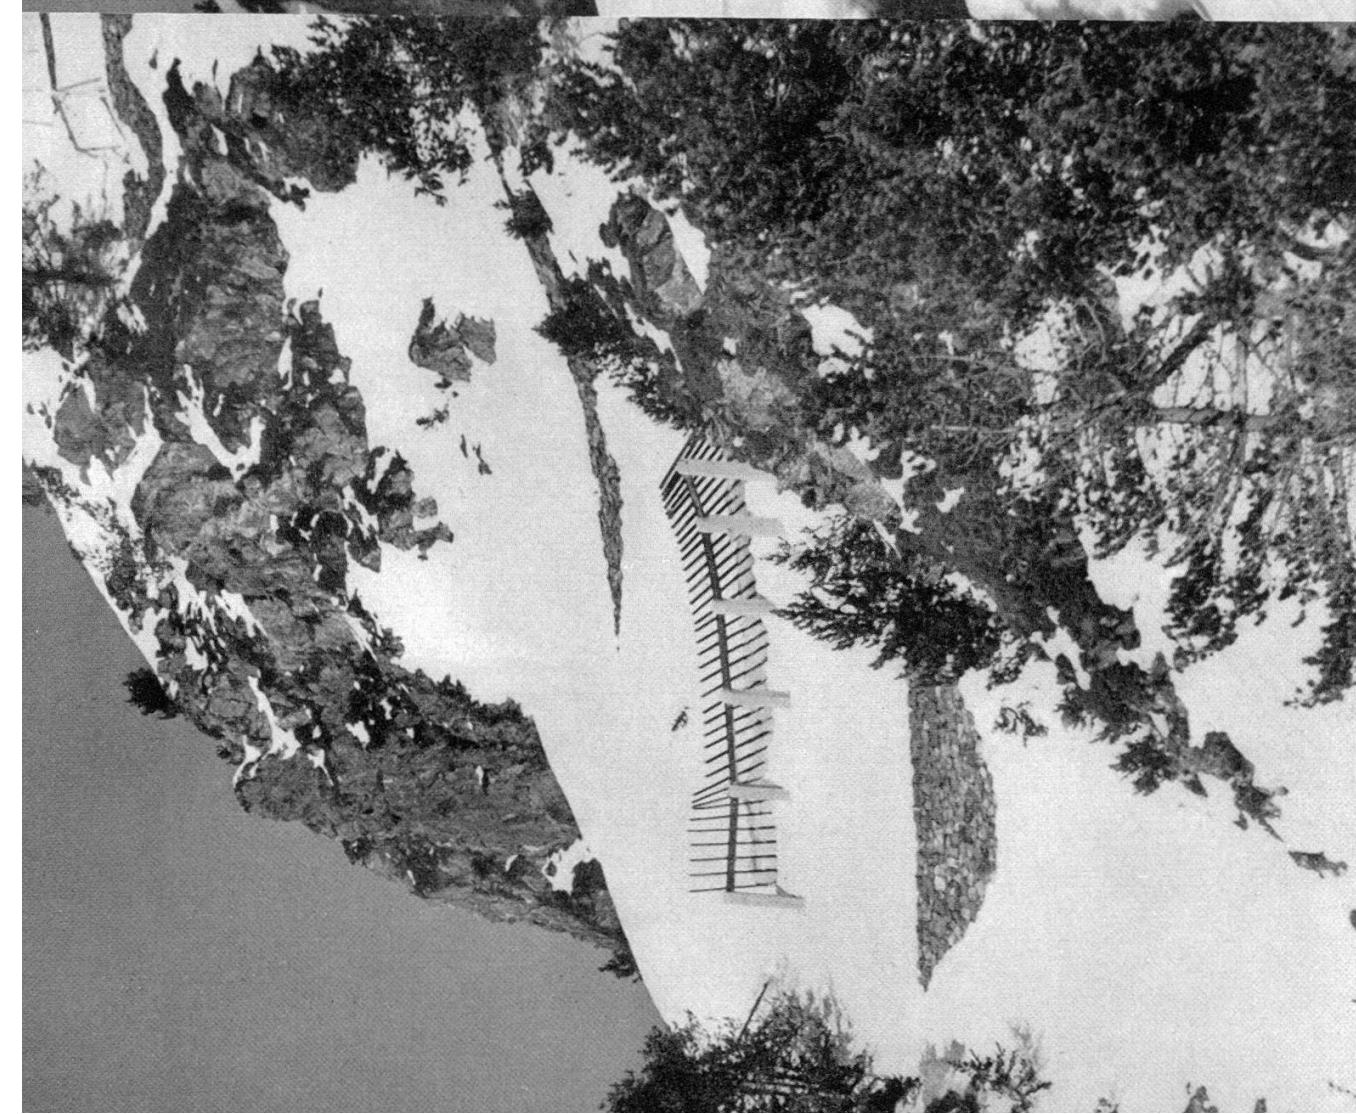
Figure 3

Pont à neige du type fort dans la partie supérieure du ravin du Midaou. Les murs en pierre sèche situés plus bas n'ont aucune action sur la rétention de la neige

1^o Le type fort adapté à une hauteur de neige de 4 m, sur pente dépassant 40°, est mis en place à la partie supérieure de la pente ou du ravin à stabiliser et protège les ouvrages inférieurs de type moins fort, notamment contre les chocs qui pourraient survenir tels que les chutes de blocs de glace ou de corniches de neige. Les piliers en béton armé, écartés de 4 m au maximum, ont un équarrissage de 40×40 cm et sont armés de fers ronds d'un diamètre de 1 à 15 mm. Chaque pilier est incliné de 5° environ vers l'amont. La poutre maîtresse est en fer TT 280×120 et de 4 m de longueur maximum entre appuis. La poutre amont qui est la plus près du sol repose sur de petits piliers avec un équarrissage de 200×80; d'ailleurs, le plus souvent, ces petits piliers sont en nombre double des grands piliers et écartés de 2 m seulement.
