# **Versuch mit Aluminium-Wildbachschalen im Lehrrevier der ETH**

Von *R. Fehr* und *H. Schnyder*, Zürich

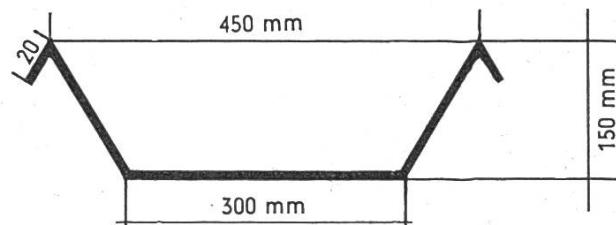
- g) Verwendetes Rinnenprofil

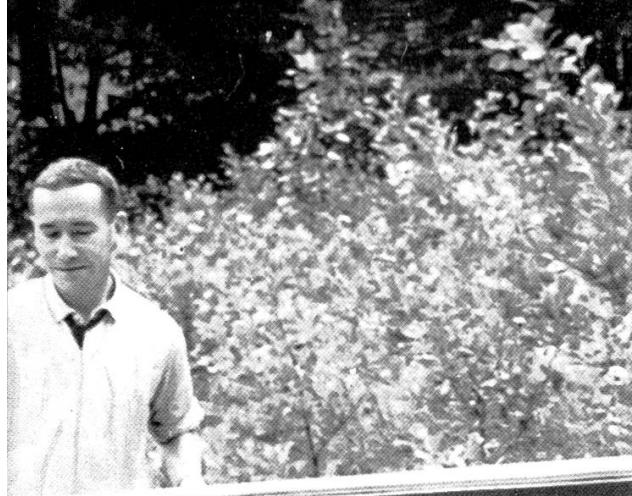
Abb. 1

Die vier Meter langen Elemente lassen sich leicht stapeln und bequem tragen

- k) Transport: Äußerst günstiges Transportvolumen, da sich die Schalen gut stapeln lassen. Sehr vorteilhaft ist die niedrige Traglast.
  - l) Verlegen: Diese Arbeit geht rasch und ist mit relativ kleinem Aufwand an Personal und Hilfsmitteln möglich. Genaue Zeitangaben fehlen. Beim Verlegen ist darauf zu achten, daß die Schalen auf der Grabensohle und an den Seitenwänden gut aufliegen.

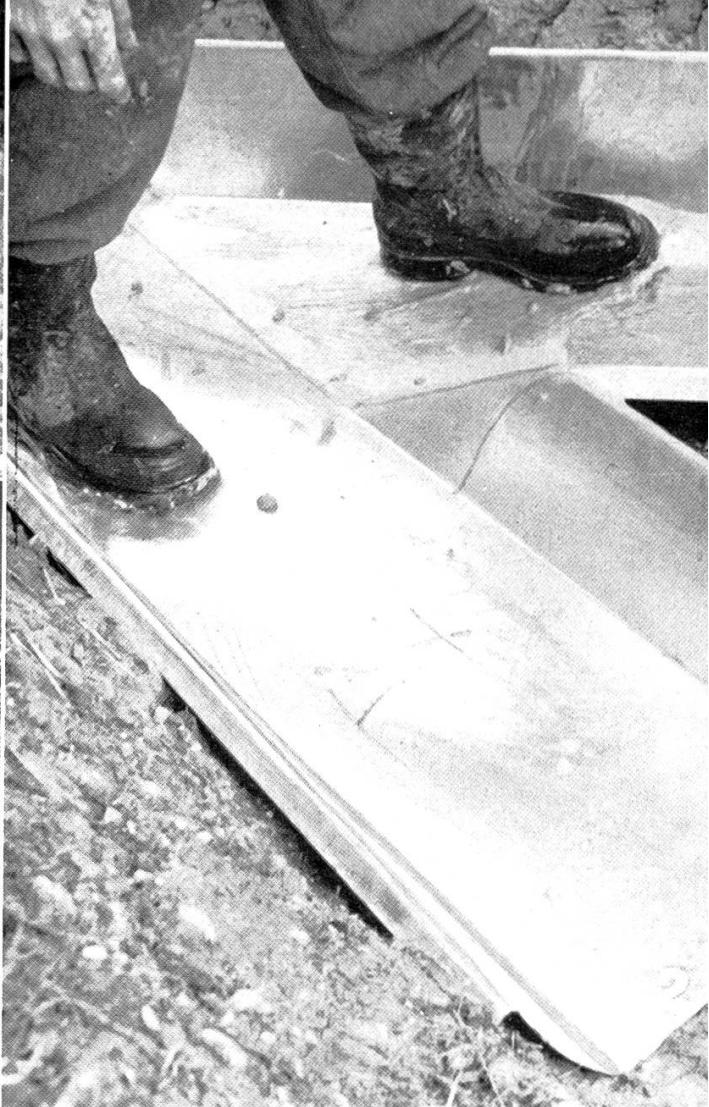
Abb. 2

Ein fabrikverschweißtes Verzweigungsstück wird eingebaut

- i) Die Verzweigungsstücke wurden teils durch elektrische Schutzgasschweißung in der Werkstätte hergestellt, teils erst bei der Montage zugeschnitten und mit Hohlnieten (Pop-System) vernietet. (Berührungsseiten mit dem Boden) mit einem Bitumenanstrich versehen worden.

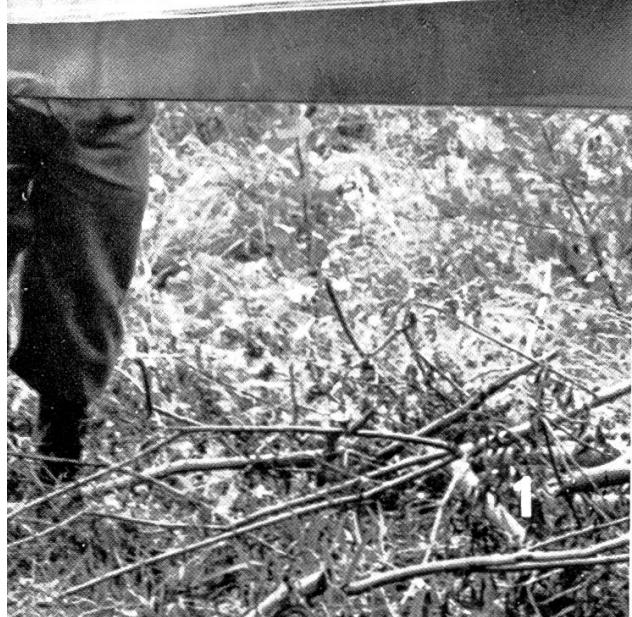
Abb. 3

Stoßverbindungen: Aufschlitzen der oberen Schale unterhalb der Überlappung und zusammenstecken, dann zusammenpressen. Befestigung mit Hohlnieten

1. Variante: Überlappen und örtliches Festpressen des oberen Umschlages
  2. Variante: Aufschlitzen der oberen Schale unterhalb der Überlappung und Zusammenstecken

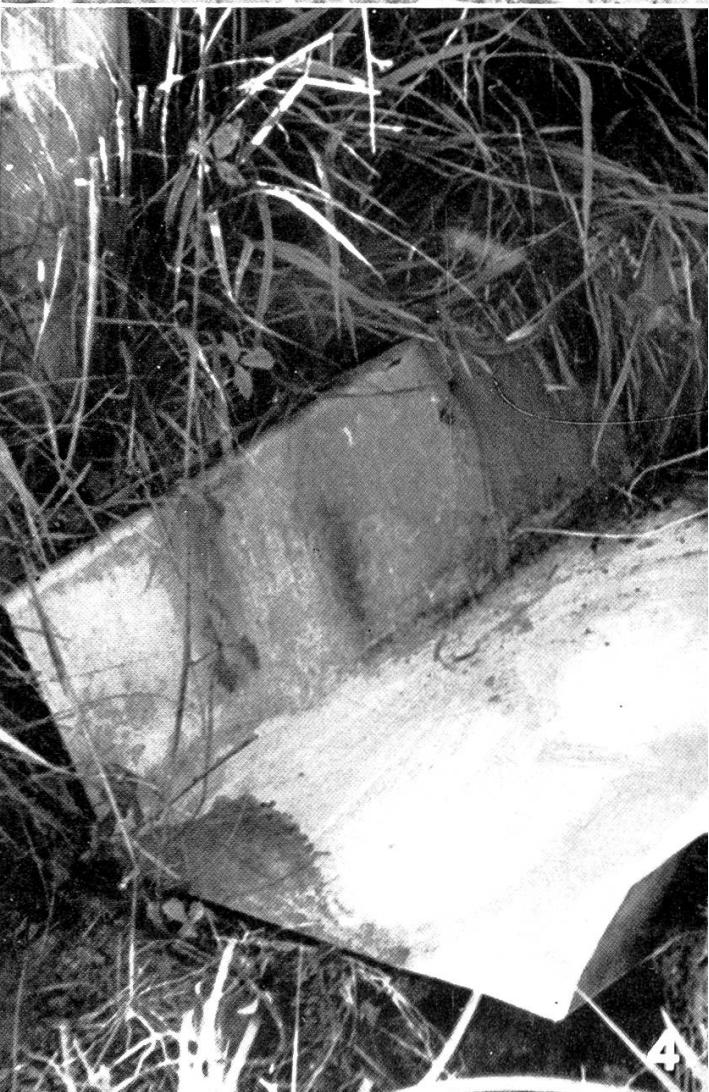
Abb. 4

Oxydation und teilweise Verkalkung der Bleche sowie Pflanzenwuchs in der Umgebung verdecken die helle Farbe der Aluminiumrinne. Nach Entfernung des Kalkbelages durch Säure kommt die intakte Oberfläche des Aluminiumbleches zum Vorschein

Die hellen und frisch verlegten Rinnen können anfänglich störend wirken. Durch Oxydation der Bleche sowie Graswachstum verschwindet aber die grelle Oberfläche in kurzer Zeit.

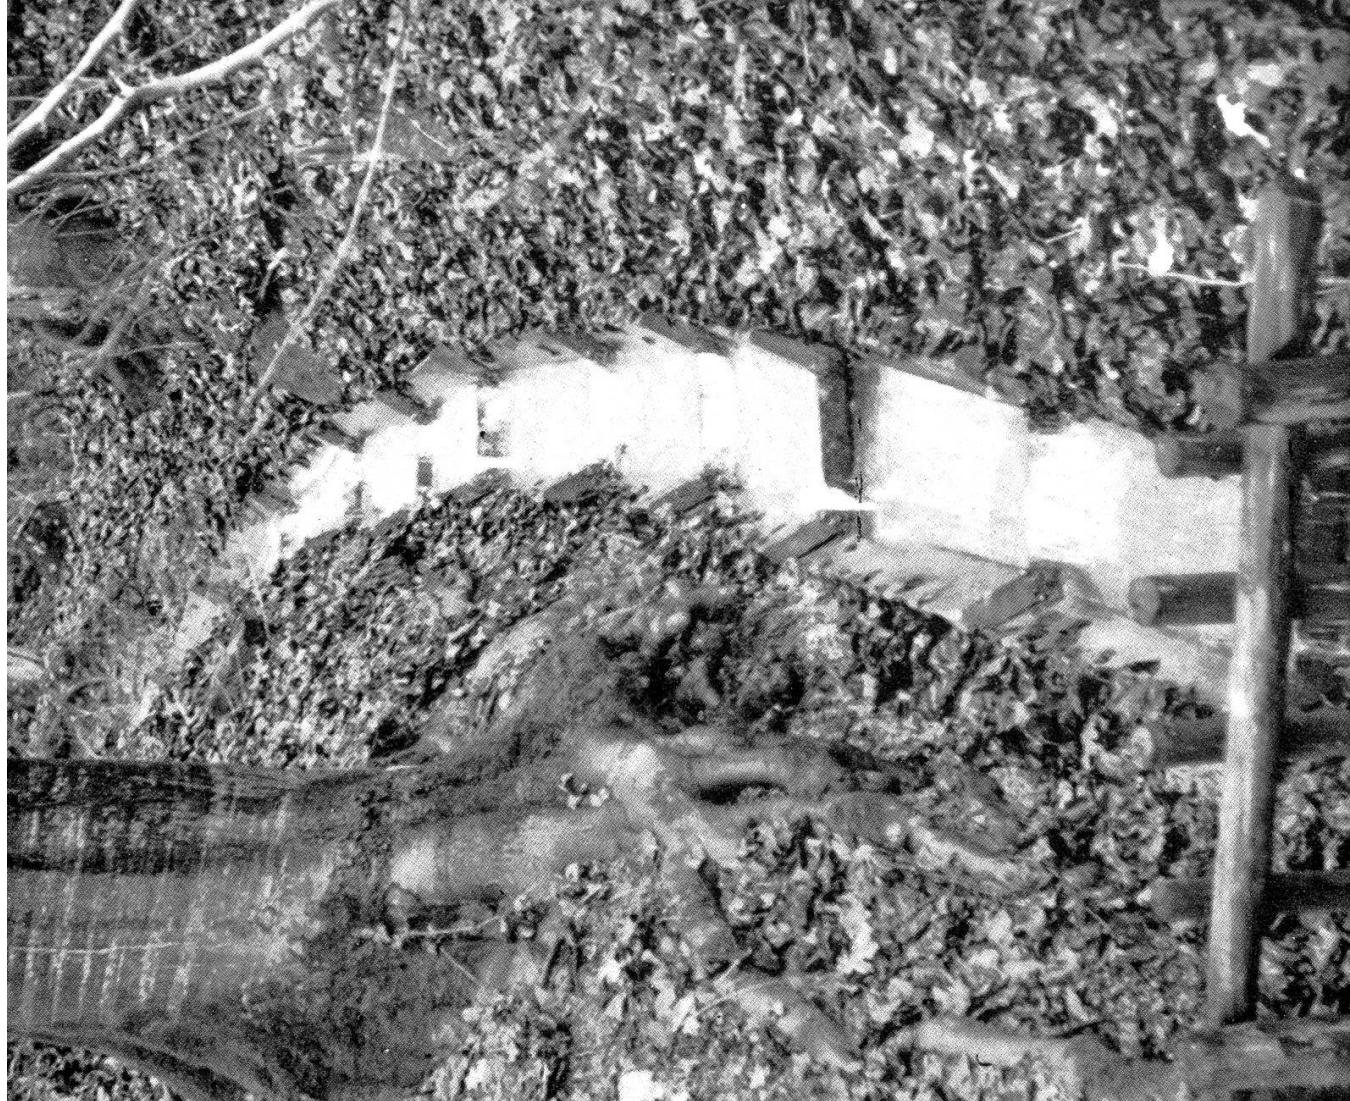
*Abb. 5*

Graben mit Aluminiumrinnen als Sohlenschutz

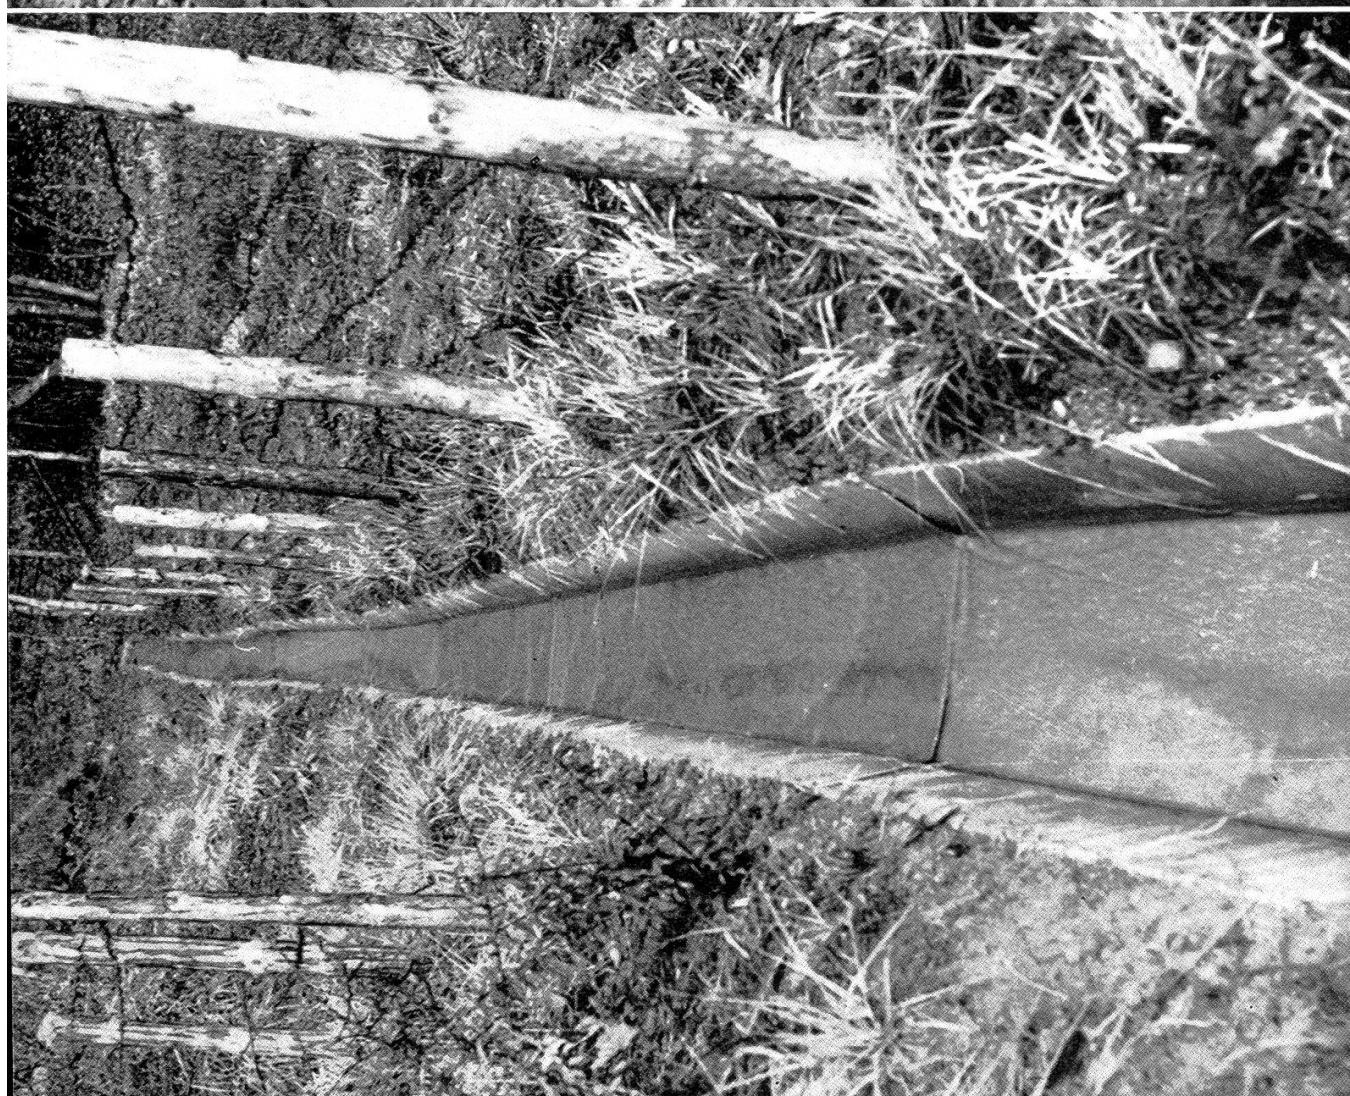
*Abb. 6*

Graben mit Betonrinnen als Sohlenschutz
