Zeitschrift:	Schweizerische Zeitschrift für Forstwesen = Swiss forestry journal = Journal forestier suisse
Herausgeber:	Schweizerischer Forstverein
Band:	128 (1977)
Heft:	12
Artikel:	Bericht über die Unwetterkatastrophen vom 31. Juli und 1. August 1977 im Kanton Uri
Autor:	Gerig, G.
DOI:	https://doi.org/10.5169/seals-766863

Bericht über die Unwetterkatastrophen vom 31. Juli und 1. August 1977 im Kanton Uri

Von *G. Gerig*, Altdorf

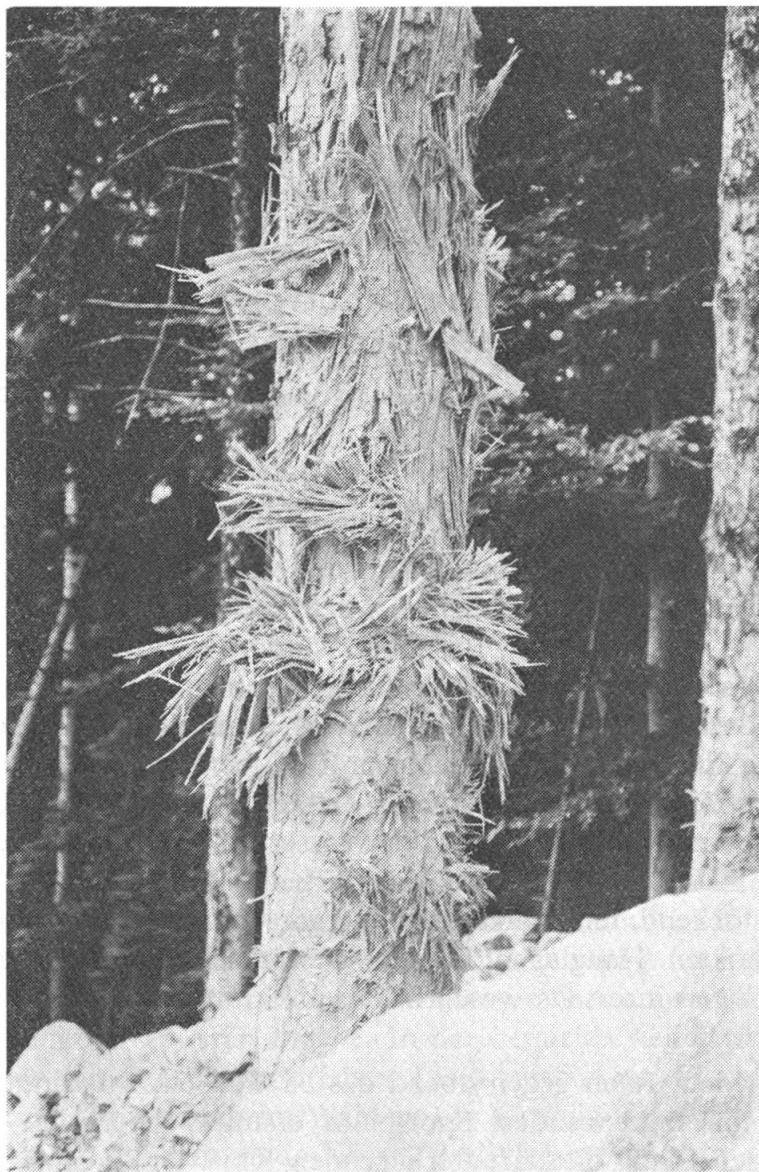
Photo: F. Mäder, MZA.

Durch mehrere Seitenbäche des Riemenstaldner-Baches aus der Nordflanke des Riemenstalden-Tales wurde die Riemenstaldnerstrasse verschüttet. Der Riemenstaldner-Bach trat in Sisikon über die Ufer, verschüttete die

angrenzenden Strassen und beschädigte umliegende Häuser. Grössere Schäden entstanden auch an den befestigten Ufern und an der Wasserversorgungsanlage der Gemeinde.

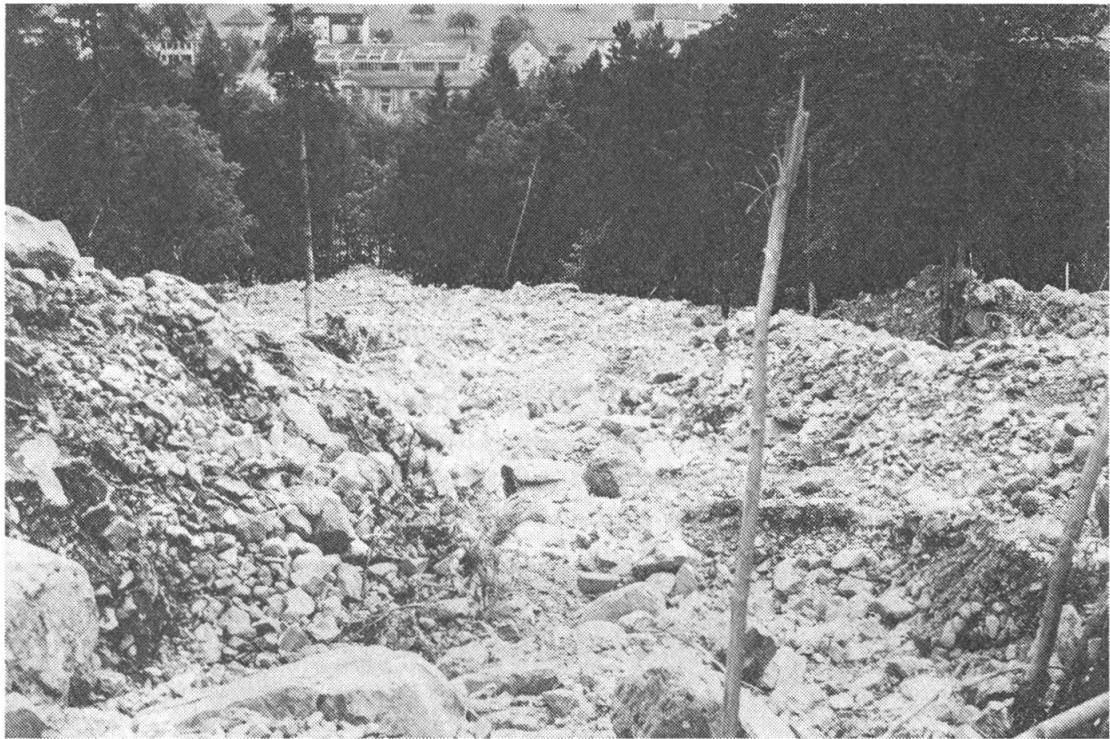
Photo: F. Mäder, MZA.

Aus dem Gruonbachtal wurden beträchtliche Schuttmengen in den Unterlauf verfrachtet, das Gerinne im Mündungsgebiet aufgefüllt, der angrenzende Wald und ein Haus mit Umgelände verschüttet. Schwer beschädigt wurden auch die Verbauungswerke im Mittel- und Oberlauf des Gruonbaches.

Im Flüelerbannwald verschütteten Erdschlipfe den Waldweg.
