Bericht über die Unwetterkatastrophen vom 31. Juli und 1. August 1977 im Kanton Uri

Von G. Gerig, Altdorf

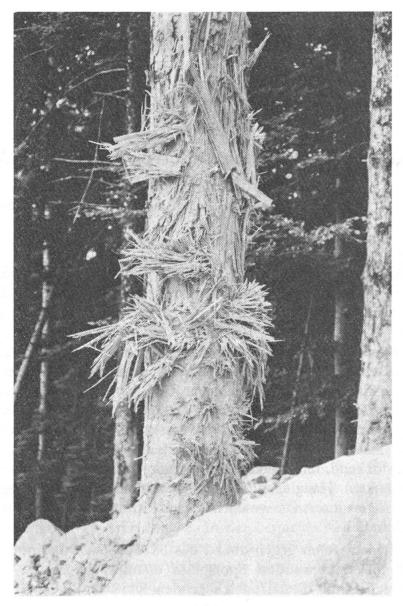
Photo: F. Mäder, MZA.

Durch mehrere Seitenbäche des Riemenstaldner-Baches aus der Nordflanke des Riemenstalden-Tales wurde die Riemenstaldnerstrasse verschüttet. Der Riemenstaldner-Bach trat in Sisikon über die Ufer, verschüttete die

angrenzenden Strassen und beschädigte umliegende Häuser. Grössere Schäden entstanden auch an den befestigten Ufern und an der Wasserversorgungsanlage der Gemeinde.

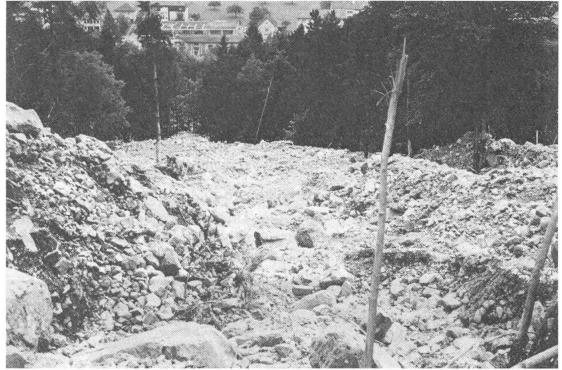
Photo: F. Mäder, MZA.

Aus dem Gruonbachtal wurden beträchtliche Schuttmengen in den Unterlauf verfrachtet, das Gerinne im Mündungsgebiet aufgefüllt, der angrenzende Wald und ein Haus mit Umgelände verschüttet. Schwer beschädigt wurden auch die Verbauungswerke im Mittel- und Oberlauf des Gruonbaches.

Im Flüelerbannwald verschütteten Erdschlipfe den Waldweg.
