Artikel: Lawinen- und Unwetterschäden im Kt. Graubünden

Lawinen- und Unwetterschäden im Kt. Graubünden

Von C. Ragaz, Chur

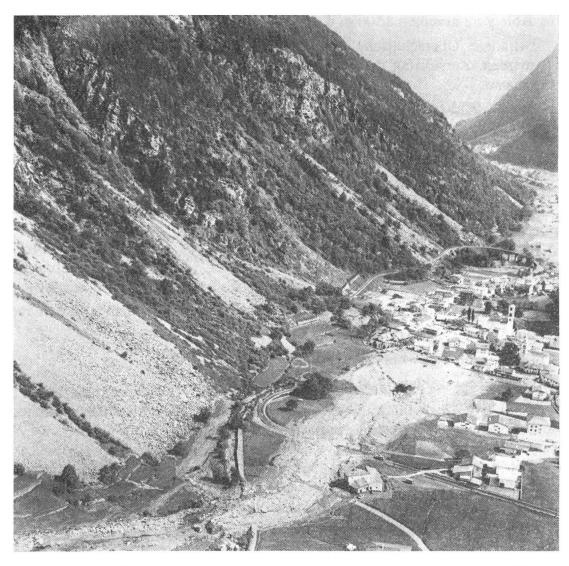
Ursachen und Schäden: Der Murgang wurde verursacht durch Fels- und Moränenablagerungen, die in den Wildbach Fileit absackten und zufolge der heftigen Niederschläge zu Tale befördert wurden. Die Schuttmassen durchbrachen den bestehenden Damm und überführten Kulturland, RhB-Station und grosse Teile des Dorfes.

Kanton Graubünden: Gemeinde Brusio. Aus der «Val Fileit» ausgebrochene Rüfe, die am 25. Mai 1977 viel Kulturland, den Bahnhof und Teile des Dorfes überflutet hat.
