Nutzungsbedingungen

Conditions d'utilisation

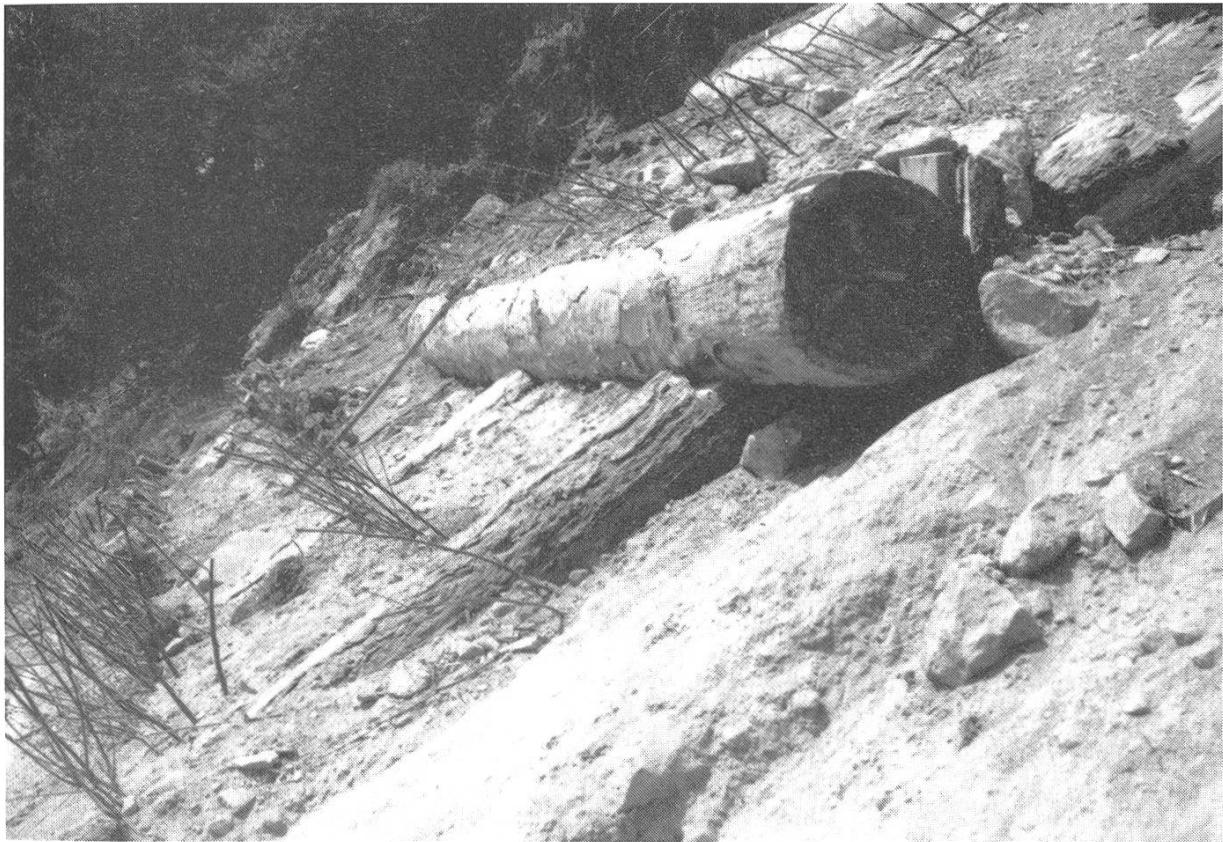
Abbildung 5. Hangrost: Die eingebauten Busch- und Heckenlagen benötigen in den ersten Jahren zusätzliche Stützen. Die Hangrostkonstruktion aus Rundhölzern erhöht die Stabilität in dieser kritischen Zeit. Gleichzeitig mit dem Vermorschhen des Holzes wachsen die Wurzeln, so dass die Vegetation die Standsicherheit des Objektes gewährleisten kann.
