## **Die Unwetterkatastrophe vom 15. August 1997 in Sachseln, Kanton Obwalden<sup>1</sup>**

Von *Josef Hess*

*Keywords:* Natural disaster; floods; erosion; Sachseln (canton of Obwalden, Switzerland).

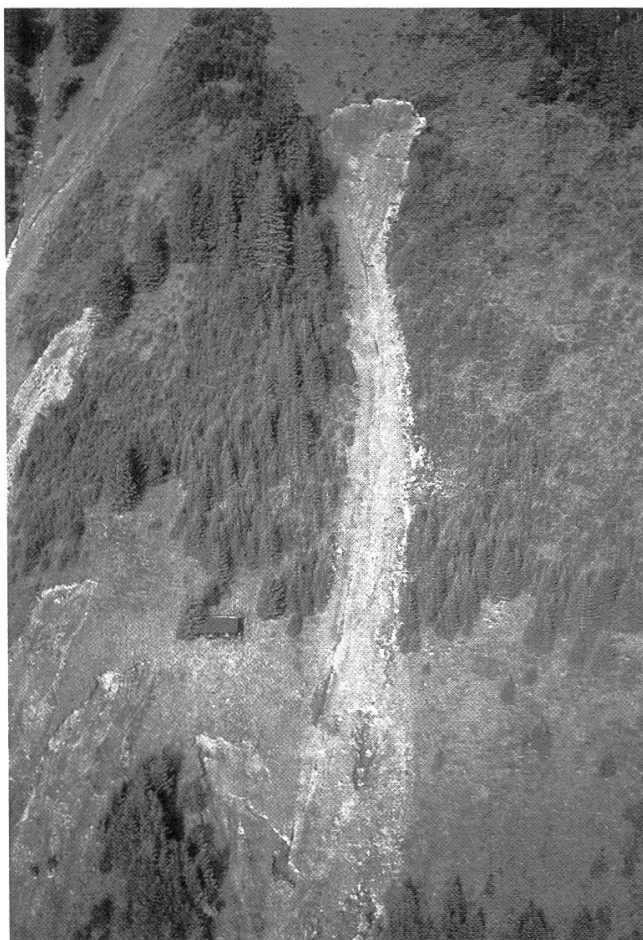
*Abbildung 2.* Über 450 Rufen sind im gesamten Unwettergebiet ausgebrochen. Bewaldete und unbewaldete Gebiete wurden gleichermassen betroffen. Besonders zahlreich brachen die Rufen in ehemaligen Windwurf- und Käferschadenflächen aus.

eine Zahl von gegen 450 Rufen. Diese lösten sich vor allem aus nicht bewaldeten Gebieten und ehemaligen Windwurf- und Käferschadenflächen (Folgen der Stürme 1982 und 1990). Aus diesen Rufen gelangten noch während des Ereignisses nahezu 50 000 m<sup>3</sup> Geschiebe und Holz in die Gerinne und wurden durch die hochwasserführenden Bäche ins Tal befördert. Ebensoviele losgebrochenes Rufenmaterial lagerte sich direkt auf Alpen, im Wald und im Kulturland ab (*Abbildung 2*).

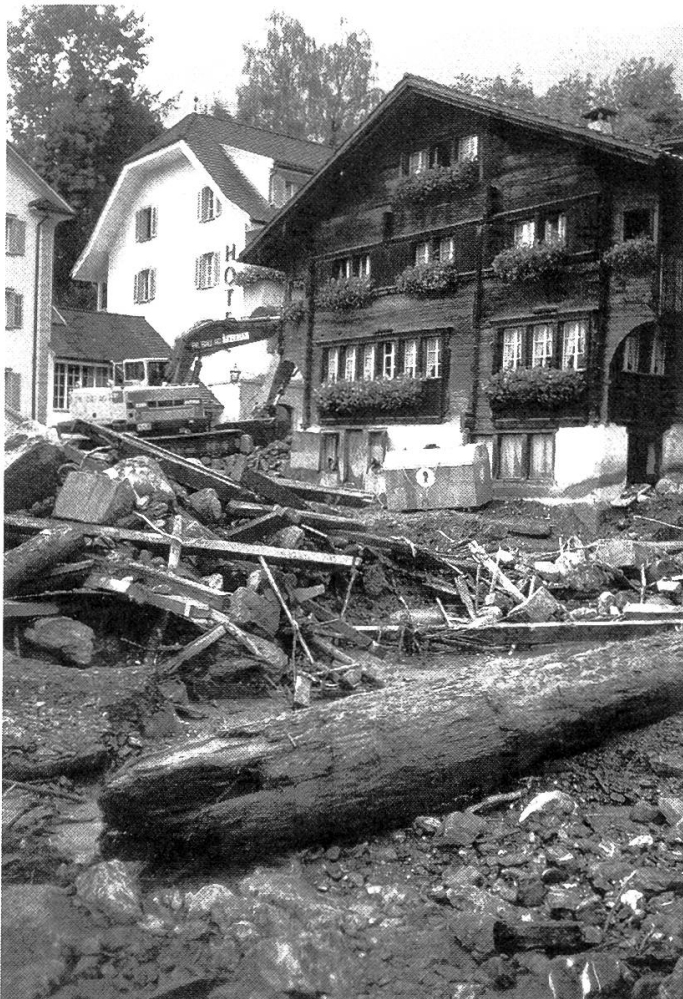
*Abbildung 3.* Verwüstungen des Unwetters vom 15. August 1997 im Dorfkern von Sachseln.

Durch das Ereignis wurden ein Grossteil des Dorfes Sachseln und umliegende Siedlungsgebiete stark betroffen (*Abbildung 3*). Der obere Teil der Schwemmkegel wurde mit sehr grobem Geschiebe und Holz, der untere Teil mit Holz, Wasser und Schlamm übersatt.

Die Übersarungen verursachten enorme Schäden an Gebäuden, Infrastrukturanlagen und Kulturland. Einzelne Gebäude wurden weitgehend oder ganz zerstört (z.B. Forstgebäude Steinen der Korporation Sachseln). Strassen, Strom-, Telefon-, Wasser-

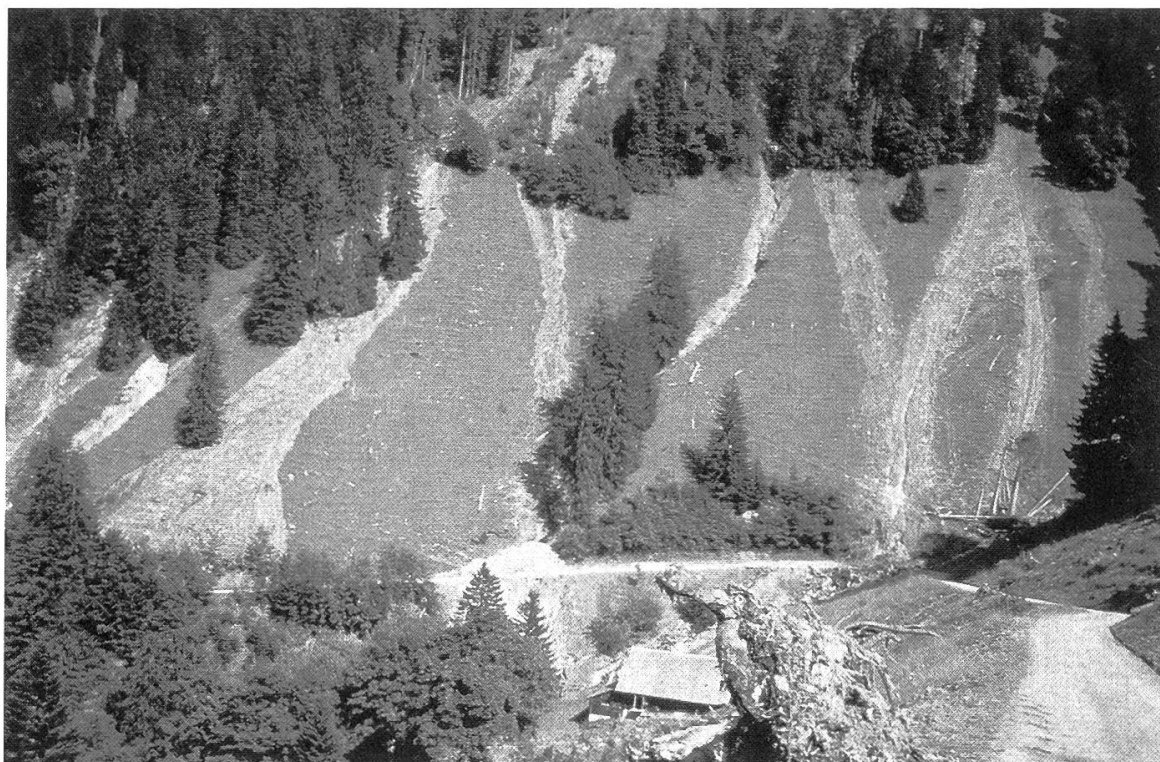
*Abbildung 4.* Die sehr zahlreichen Rüfenausbrüche verwüsteten Wälder und Alpen. Zahlreiche Wald- und Alpstrassen wurden stark beschädigt. Die Sanierungskosten in den Einzugsgebieten belaufen sich auf rund 6 Mio. Franken.

- Das Ereignis übertraf in einzelnen Gerinnen die der Verbaudimensionierung zugrunde gelegten Wasser- und Geschiebeabflüsse (in der Regel Jährlichkeit 100) deutlich. Überlegungen zu Restrisiken und zur Kostenwirksamkeit von Verbauungen – wie sie in neueren Projekten üblich sind – haben in Sachseln eine hautnahe Dimension erhalten (*Abbildung 4*).
