Artikel: Burg Heitnau : Bericht über die Ausgrabungen 1950-1954

Burg Heitnau

Bericht über die Ausgrabungen

1950–1954

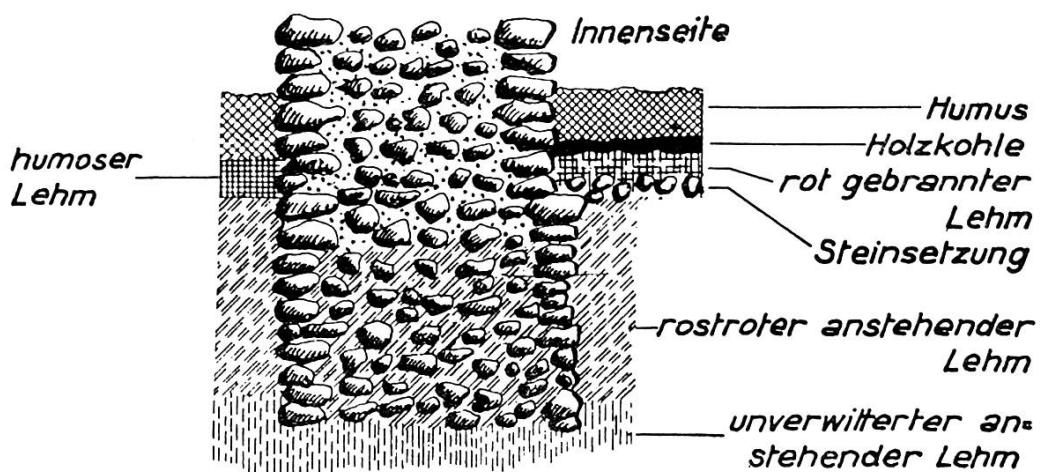
Abb. 7

WESTWAND DES BERGFRIEDES

Im ganzen gesehen ist also die Süd- und Westmauer 1,60 m tief auf weichen Lehm fundiert, wobei vermutlich zur Stabilisierung und Entwässerung des Untergrundes eine 1,20 m hohe Ausgleichsschicht aus Trockenmauerwerk unter den eigentlichen Mauern erstellt wurde. Im Norden und Osten war der Untergrund fester und auch trockener. Hier wurde das Mauerwerk direkt etwa 80 cm bis 1 m tief auf den anstehenden geröllhaltigen Grundmoränenlehm gesetzt, welcher nahe über der Felsoberfläche lag. Daß die West- und Südseite naß und unstabil waren und noch heute sind, haben wir an verschiedenen weiter unten beschriebenen Beispielen erfahren.

Unmittelbar über der mörtellosen Steinpackung mit dem rotbraunen Lehm auf Kote 606.20 ist im Innern des Bergfriedes auf allen vier Seiten ein bereits mit Mörtel gemauerter Fundamentvorsprung von 20 cm sichtbar (Tafel 1, Abb. 2; Tafel 2, Abb. 5). Gerade über dem Fundamentvorsprung fanden wir da, wo das Bergfriedinnere nicht gestört worden war, eine horizontale Steinsetzung von etwa 10 cm Stärke, auf welcher eine Schicht von rot gebranntem Lehm von etwa 15 cm Stärke lag. Darüber befand sich eine Lage von Holzkohle (Tafel 4, Profil A₃; Abb. 7, 8).

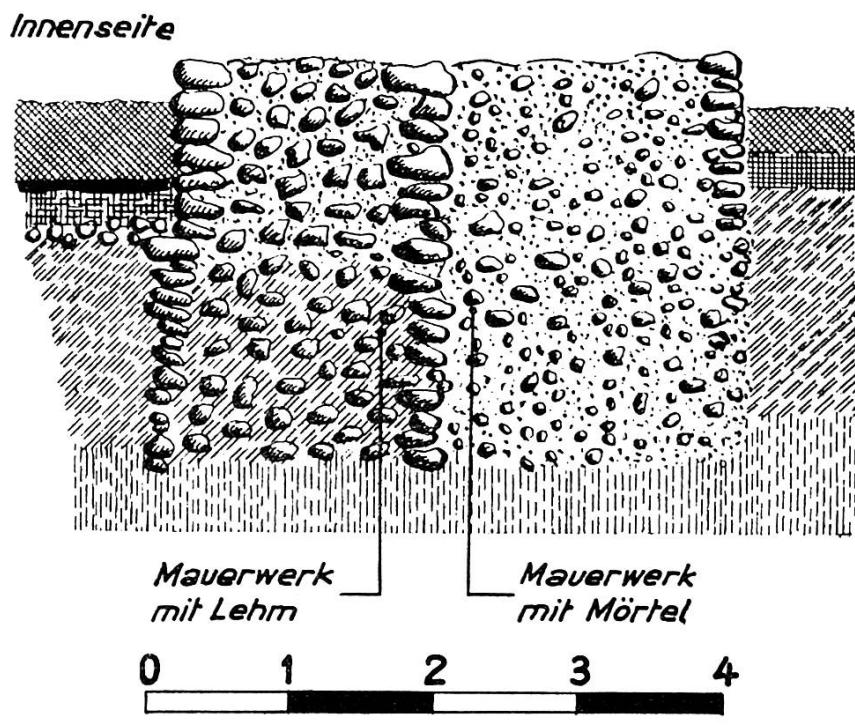
Abb. 8

SÜDWAND DES BERGFRIEDES MIT VERSTÄRKUNGSMAUER

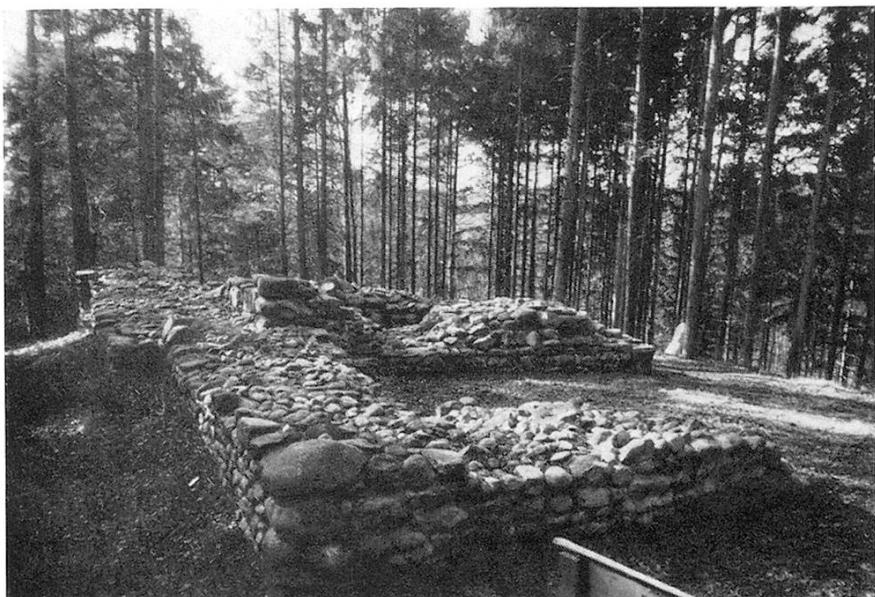
Abb. 1 Die restaurierte Ruine.
Im Vordergrund die SO-Ecke
der Gesamtanlage.

Im Hintergrund der Bergfried.
Die von der Verstärkungs-
mauer umgebene SO-Ecke
des Bergfrieds mit den großen
Quadern ist deutlich sichtbar.

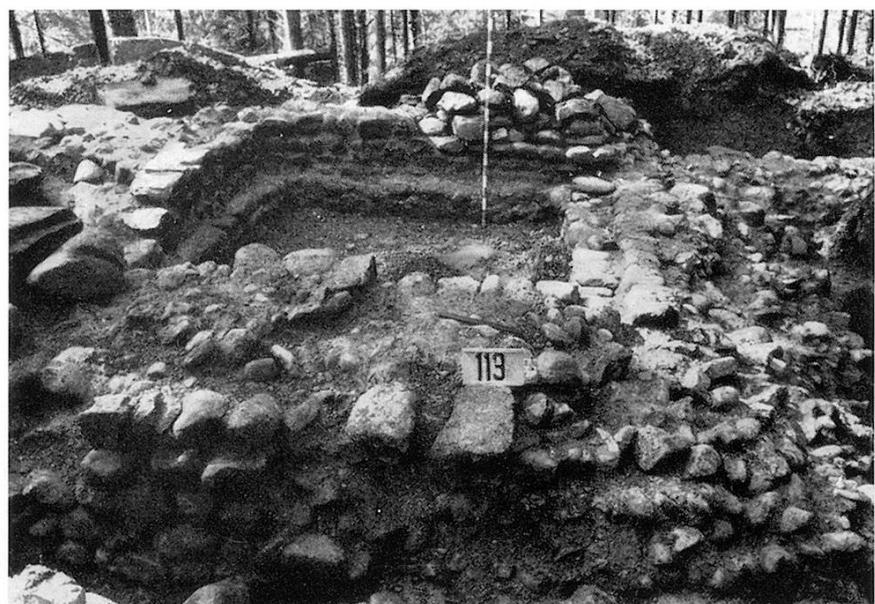
Abb. 2 Der Bergfried nach
der Ausgrabung. Ansicht von
Osten. Der Erdkern im Innern
des Bergfriedes ist noch nicht
ausgehoben. Der innere Fun-
damentvorsprung ist deutlich
sichtbar. [Photo 113]

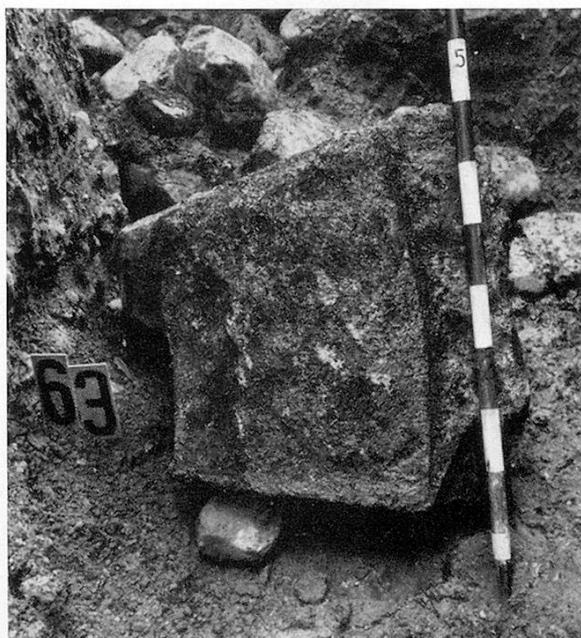
Abb. 3 Der behauene Tuffstein aus dem Gewölbe
des Eingangstores. Der Durchmesser des Bogens
beträgt 1.60 m. [Photo 63]

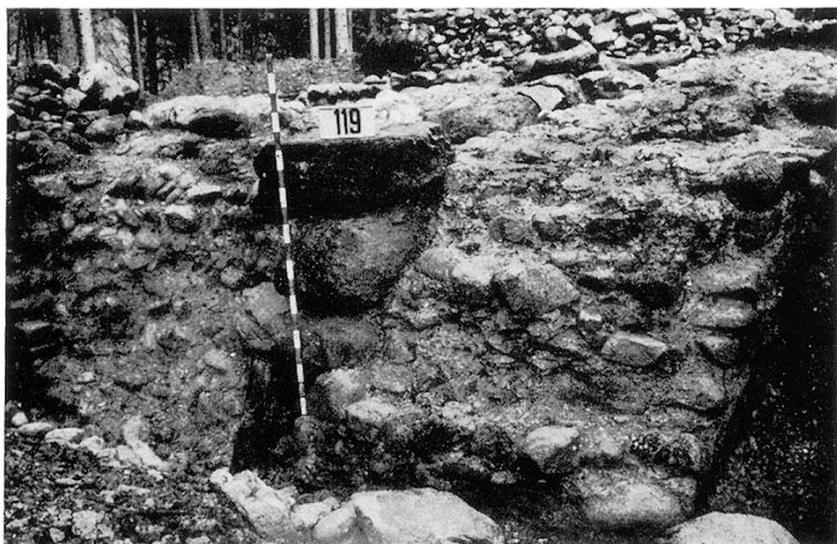
Abb. 4 Bergfried SW-Ecke und die daran anschließende Verstärkungsmauer, Ansicht von außen.

Die Ecke des Bergfriedes besteht aus schweren Quadern, welche bis etwa 20 cm unter die frühere Bodenoberfläche reichen. Die anschließende Verstärkungsmauer ist aus kleineren Steinen gemauert. Sie ist bis auf den Grund des Fundaments hinunter aus Mörtel-Mauerwerk gebaut, während die Bergfriedwand unter den untersten Quadern keinen Mörtel mehr aufweist. Links von den Quadern ist das äußere Mauerhaupt eingestürzt, man sieht hier die Füllung. [Photo 119]

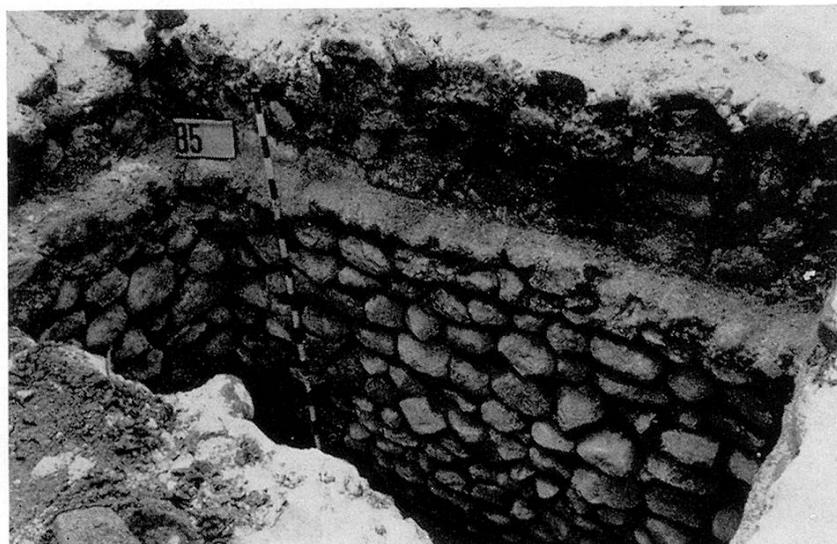
Abb. 5 NW-Ecke des Bergfriedes, von innen gesehen.

Unten das lagenweise gemauerte Fundament ohne Mörtel. Der Raum zwischen den Steinen ist ausgefüllt mit feinem rostrotem Lehm, wie er unmittelbar neben dem Fundament ansteht. Vermutet wird, daß der Zwischenraum ursprünglich hohl war und daß der Lehm erst im Laufe der Jahrhunderte durch Einschwemmung eingedrungen ist. Es hätte sich also um Trockenmauerwerk gehandelt, das gleichzeitig als Fundamentunterlage und als Sicherung diente. Zwei Steinlagen unter dem Fundamentvorsprung ist das Fundament mit Mörtel gemauert, wie auch über dem Fundamentvorsprung. [Photo 85]

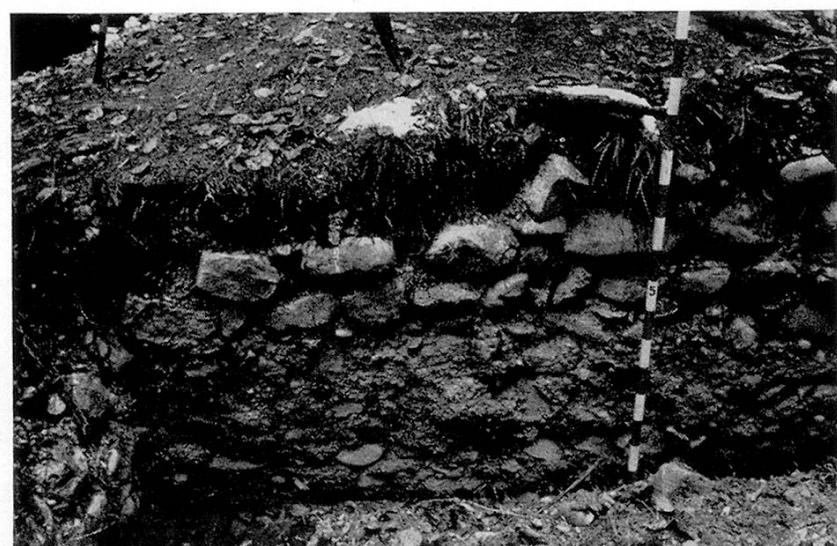
Abb. 6 Mauer östlich des Bergfriedes, Ansicht von Norden.

In der Fundamentgrube wurden Mörtel und Steine direkt eingefüllt, nicht lagenweise gemauert. Nur der obere Teil, welcher über dem Boden lag, wurde in Schichten gebaut. [Photo 04]

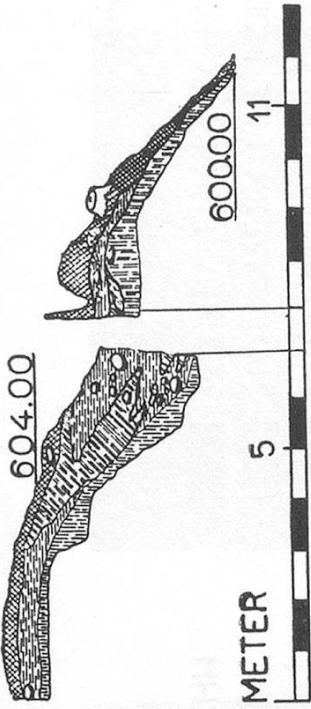
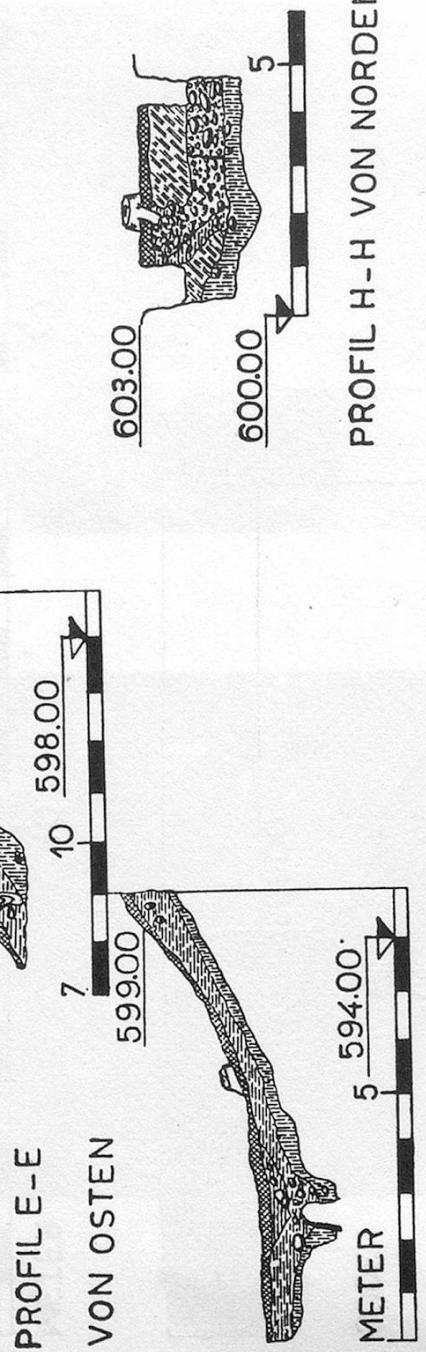
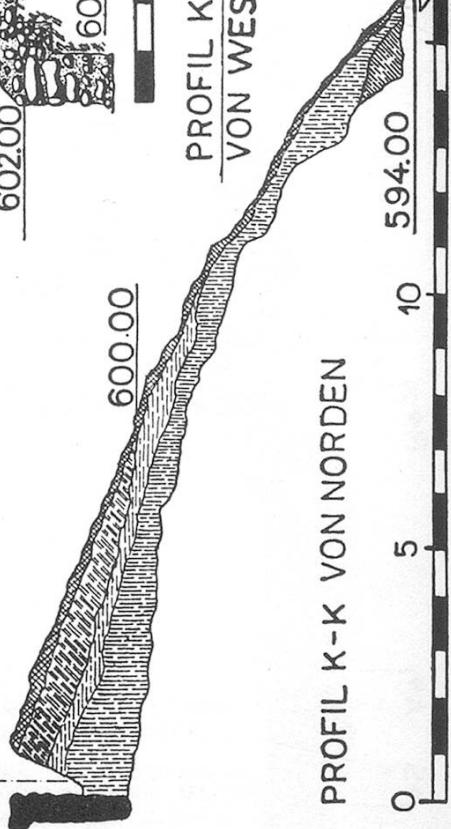
TAFEL 5

PROFILE
D E F G
H J K K1

Im Norden reicht der im allgemeinen über dem rostroten Lehm liegende, bereits mehr verwitterte und gestörte gräulich-sandige Lehm auf der Außenseite der Mauer bis auf Kote 605.0 hinunter. Das Fundament des Bergfriedes ruht hier außen auf 604.20 m. Diese nördliche wie auch die östliche Mauer sind bis auf den Grund mit Mörtel gemauert. Unter der nördlichen Mauer ist der anstehende Lehm stark mit Geröllen durchsetzt und tragfähiger als auf der Süd- und Westseite (Tafel 5, Profil C; Tafel 7, Profil R).

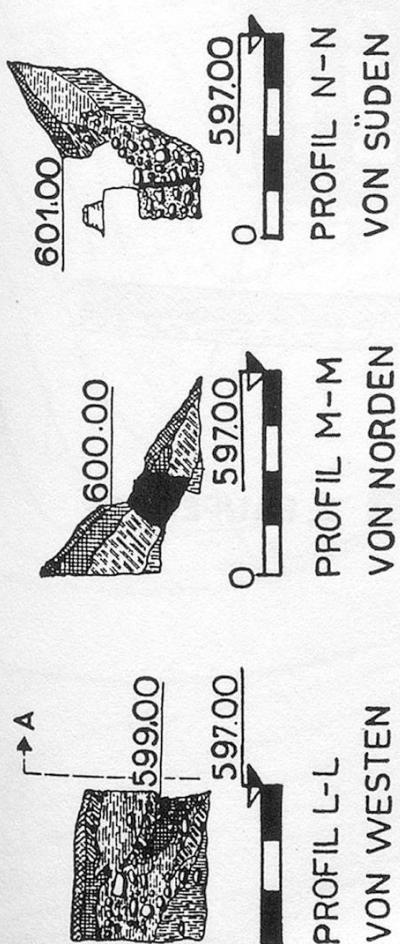
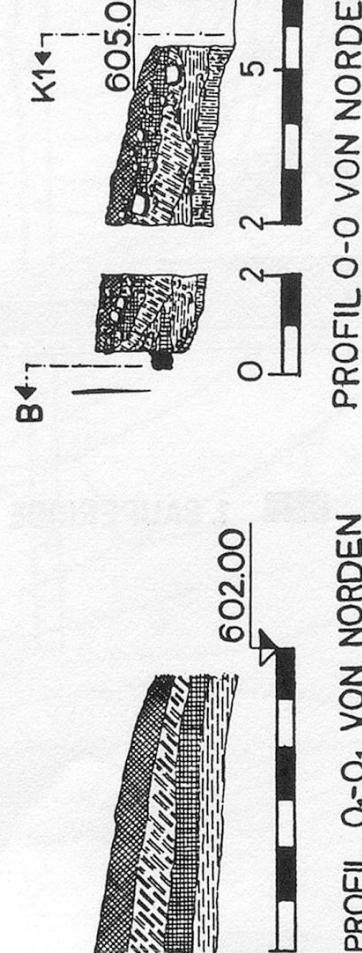
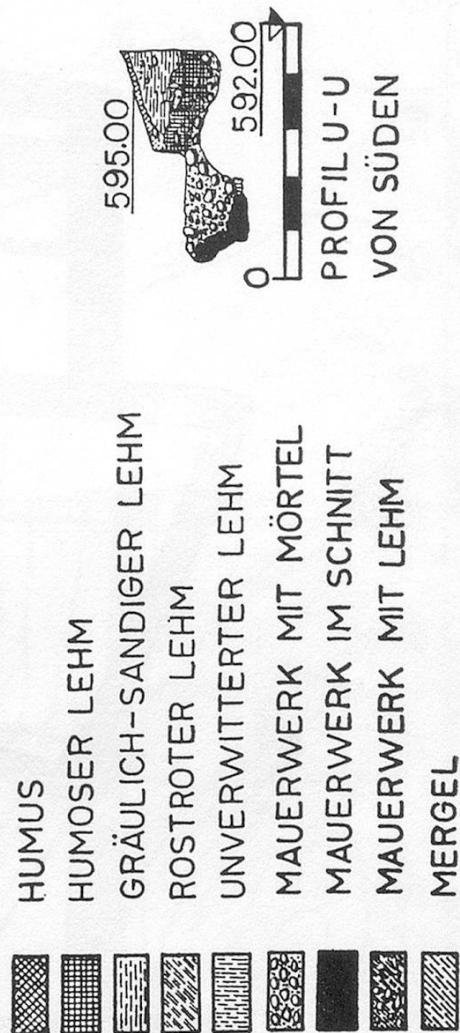
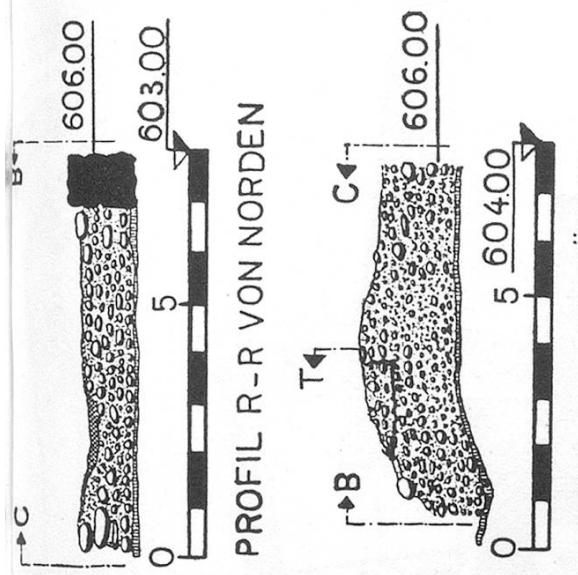
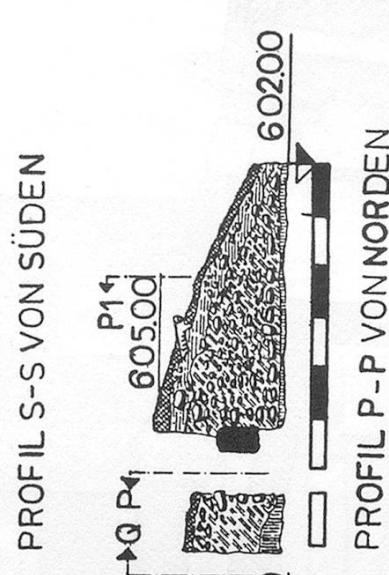
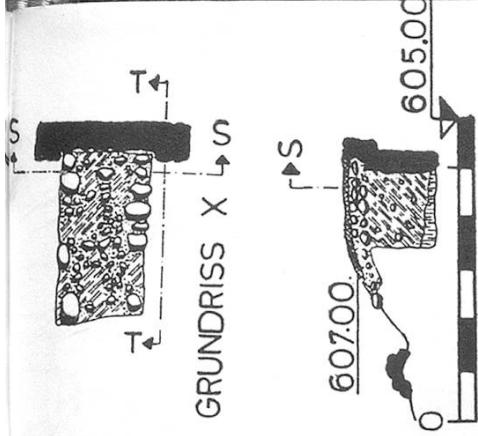
TAFEL 6

PROFILE L M N
O O₁ P Q R S T U
GRUNDRIFFE X Z

Eine besonders interessante Schichtfolge zeigt der Boden im Innern der Bauten an der Nordwestecke. In den Profilen O–O, O₁–O₁ (Tafel 7), B–B (Tafel 4) zeigt sich eine tiefliegende Schicht von humosem Lehm mit Funden und Mörteleinschlüssen, welche von einer kompakten bis 70 cm dicken Masse von rostrottem Lehm mit einigen Mörtelspuren überdeckt ist. Ein Stück der nach Norden verlaufenden Mauer ist sogar über dieser dunklen Fundschicht gebaut worden.

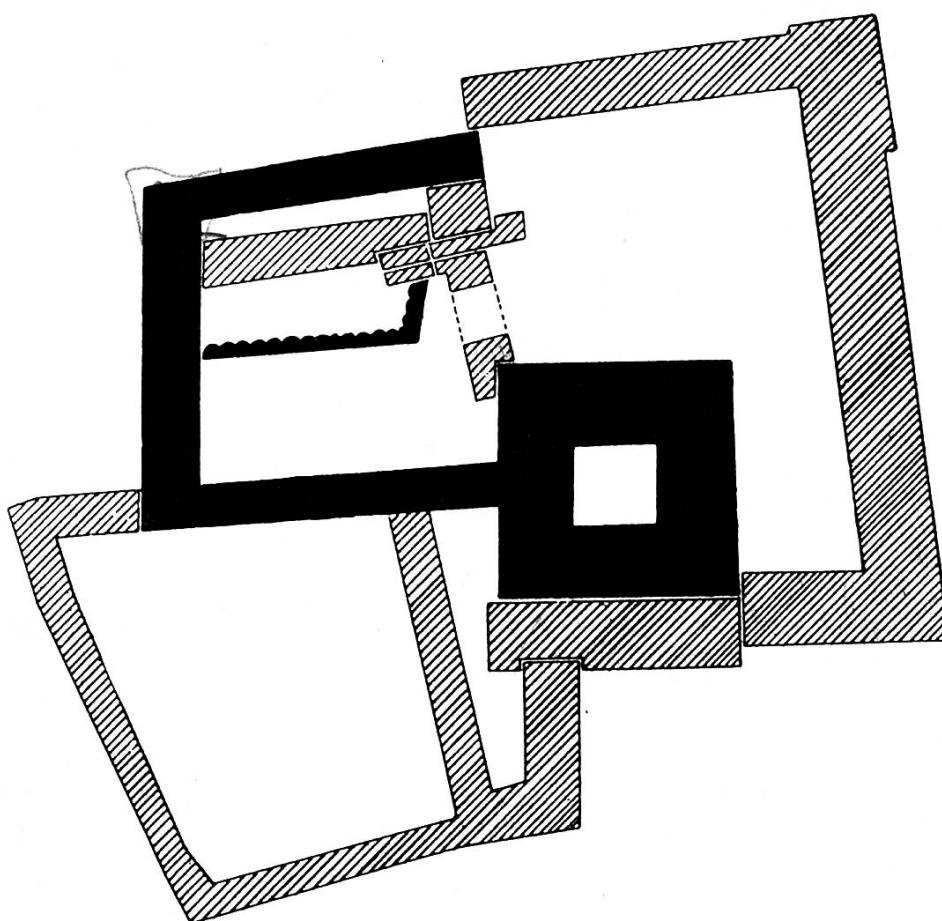
REKONSTRUKTION

■ 1. BAUPERIODE ■ 2. BAUPERIODE
