Zeitschrift: Technique agricole Suisse **Herausgeber:** Technique agricole Suisse

L'agriculteur dans la circulation routière

Comment certains parquent leurs véhicules

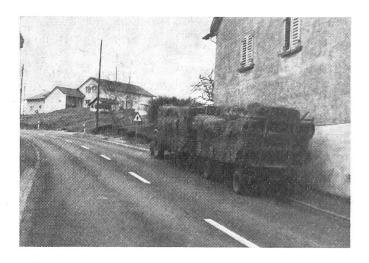
Fig. 1: La rue montante vue d'en bas. Ces remorques sont dépourvues de dispositifs réfléchissants. Une rue transversale débouche juste devant le tracteur. Les automobilistes qui arrivent par le bas ne peuvent apercevoir, ou alors seulement trop tard, le panneau routier qui signale une deuxième rue transversale débouchant un peu plus haut.

Signalez plus visiblement les machines portées ou tractées!

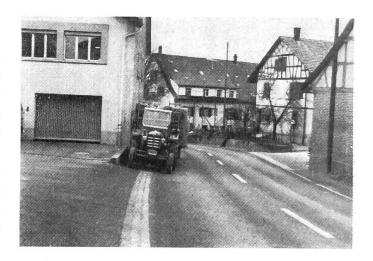
Fig. 2: La rue montante vue d'en haut. Le trottoir étroit qui longe la maison de gauche ne peut être emprunté par les piétons car les véhicules en stationnement touchent presque le mur. D'autre part, les automobilistes distinguent encore moins bien le tournant du fait que ces véhicules bouchent partiellement la vue.
