**Zeitschrift:** Technique agricole Suisse **Herausgeber:** Technique agricole Suisse

# Comparaison des pertes de grain occasionnées par les systèmes de moissonnage-battage anciens et modernes

E. Spiess, Station de recherches de Tänikon

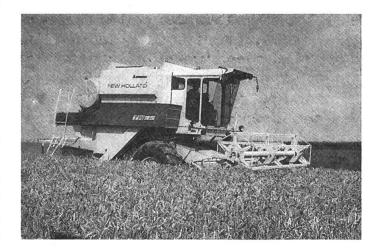
Fig. 4: En cas de travaux entrepris dans le sens de la ligne de la plus grande pente, les moissonneuses-batteuses axiales présentent certains avantages.

Les taux de perte déterminés pour les moissonneuses-batteuses axiales (Fig. 4) importées jusqu'ici sont comparables à ceux des machines traditionnelles à secoueurs. L'alimentation forcée de la paille (au moyen d'un rotor au lieu de secoueurs) et du grain (dans les moissonneuses-batteuses axiales IH à plan préparatoire à vis sans fin), présente cependant des avantages considérables en cas d'opérations dans les deux sens de la ligne de descente.

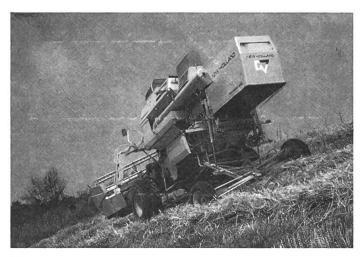
Fig. 5: Moissonneuse-batteuse autoniveleuse. Tant que la déclivité n'excède pas la fourchette de compensation, les conditions de travail sont pratiquement les mêmes qu'en plaine.

Les avantages techniques des moissonneuses-batteuses autoniveleuses (Fig. 5) sont évidents. Le fait qu'elles permettent de maintenir une vitesse d'avancement à peu près constante sans que l'on doive procéder à une optimisation dictée soit par la déclivité momentanée du terrain ou par des pertes correspondantes a non seulement pour résultat d'améliorer à la fois le rendement et le degré de sécurité, mais aussi de faciliter le travail de l'opérateur.

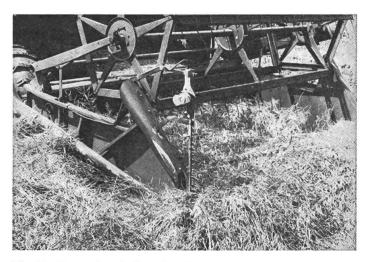
Fig. 7: Dans la règle, des barres de coupe latérales causent moins de pertes de grain que le déchirement des tiges de colza versé.

On désigne par le terme de pertes à la barre de coupe les épis de chaumes brisés ou infléchis coupés ou arrachés et laissés sur le sol. Ces pertes sont particulièrement importantes du fait que chaque épi contient 40 à 60 grains! Elles peuvent être dues à une mauvaise adaptation de la barre de coupe au terrain, à son réglage en profondeur inapproprié aux circonstances ou à une insuffisance ou encore un manque de releveurs d'épis. En cas de verse, il est indispensable de régler correctement les diviseurs extérieurs prévus pour redresser des chaumes penchés dont les épis pourraient être sectionnés par la lame faucheuse lors du passage suivant. Dans des récoltes versées entremêlées de plantes adventices vertes ou d'une culture dérobées, on fera bien de rabattre les diviseurs vers le haut et, s'il s'agit d'une culture de colza, d'ajouter une faucheuse portée latéralement (Fig. 7) permettant de réduire le nombre d'épis arrachés ou de siliques éclatées et de prévenir des pannes.
