Rapports FAT

Février 1985

Qualité de travail de différentes récolteuses de betteraves sucrières – Tests comparatifs faits à Bellechasse en 1983

E. Spiess, J. Heusser

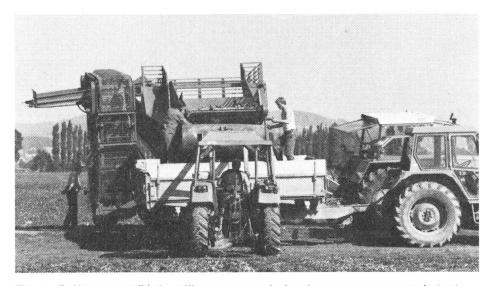
Fig. 1: Prélèvement d'échantillon sur une trémie-chargeuse en cours de test.

des bandes de transport (mêmes hauteurs de chute), en quatre fois à chaque fois quelque 200 à 250 kg de produit arraché (Illustration 1).

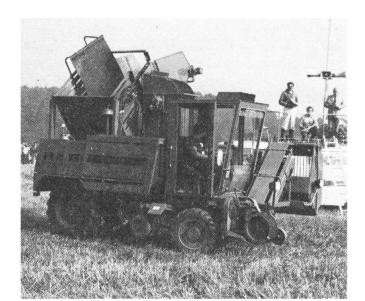
6a

Fig. 6: Nouvelles récolteuses combinées à un et deux rangs automotrices: a) Gam-Guaresi, b) Barigelli Europa I 4 RM (décolletage par battes ou fléaux).
