## Caillebotis en béton recouverts d'un revêtement en caoutchouc pour étables d'engraissement de bovins

### Comparaison avec les boxes à litière à deux aires et les boxes à caillebotis intégral en béton

Katharina Friedli, Lorenz Gyga, Beat Wechsler et Heike Schulze Westerath, Office vétérinaire fédéral, Centre spécialisé dans la détention convenable des ruminants et des porcs, Agroscope FAT Tänikon, Station fédérale de recherches en économie et technologie agricoles, CH-8356 Ettenhausen, E-Mail: katharina.friedli@fat.admin.ch

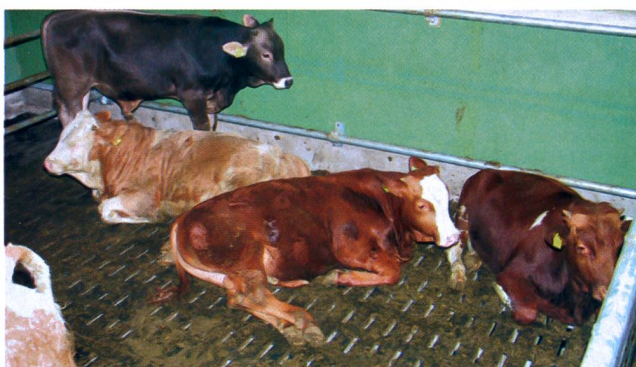
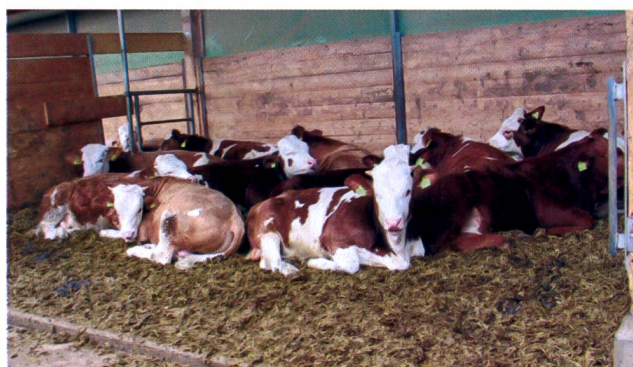
Fig. 1: Deux systèmes peuvent servir d'alternative aux boxes à caillebotis intégral en béton: les boxes à une aire équipées de LOSPA (à gauche) et les boxes à deux aires avec aire de repos recouverte de litière (à droite).

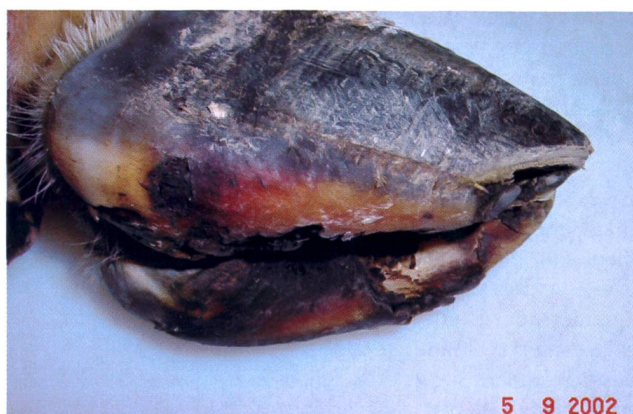
Fig. 11: Vue latérale d'onglons trop longs avec croissance anormale de la corne au niveau du talon/de la sole.
