# Rapports FAT Nº 625 2004

# Bruits et vibrations: facteurs de stress pour la traite Causes, conséquences et solutions possibles

Dusan Nosal et Reto Rutishauser, Acroscope FAT Tänikon, Station fédérale de recherches en économie et technologie agricoles, CH-8356 Ettenhausen, e-mail: dusan.nosal@fat.admin.ch

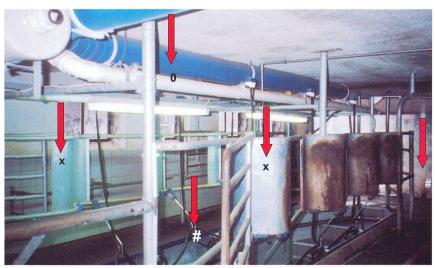
Points de mesure X - Vibrations

O - Stabilité du vide

# - Bruit

Points de mesure de la stabilité du vide, des bruits aériens et des bruits émanant de corps à partir de l'exemple d'une salle de traite en épi.

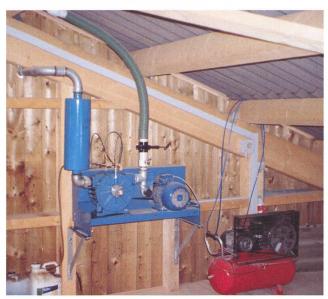
Fig. 1: La construction en bois transmet les oscillations et les vibrations de la pompe à vide à la structure de la salle de traite et donc à l'ensemble du système de traite.

- Monter la pompe à vide (PV) avec des supports en caoutchouc sur un socle en béton posé au sol. La résistance des supports en caoutchouc doit être adaptée au poids de la pompe à vide.

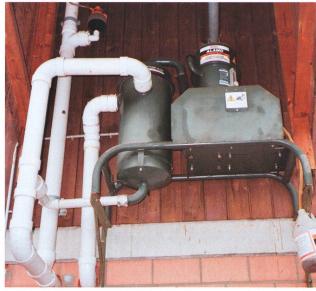
Fig. 2: Les variations de section et les coudes à 90° causent des tourbillons dans le système de conduites et des modifications de pression qui reviennent à la vitesse du son (330 m/s²).

- Réduire au minimum le nombre de coudes dans les conduites et les remplacer par des tuyaux de raccord élastiques, résistants au vide.
- 6. Eviter les variations de sections dans le système de conduites d'air (SCA).

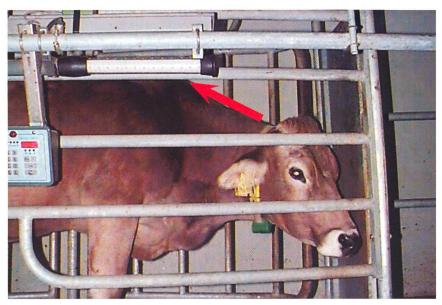
Fig. 3: A proximité de l'orifice d'aspiration de la conduite d'air centrale, le bruit produit peut atteindre 73 dB (A) et les vaches ne se sentent pas à l'aise dans cet environnement.

- 11. Installer l'orifice d'aspiration de l'arrivée d'air centrale des pulsateurs à l'extérieur de la salle de traite.
- 12. Permettre l'approvisionnement en air des vérins des portes par un compresseur ou raccordement séparé à la conduite d'air avant le TV.

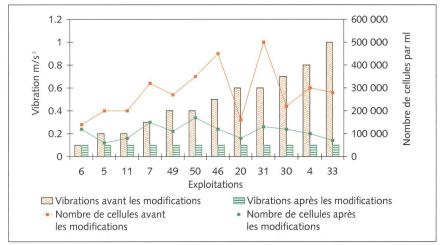
Fig. 4: Relation entre les vibrations et le nombre de cellules dans les différentes exploitations avant et après les modifications.

L'évaluation statistique de toutes les exploitations indique que les vibrations ont douze fois plus d'influence sur le nombre de cellules que le bruit. Les exploitations qui affichent moins de 200 000 cellules/ml présentent des vibrations allant jusqu'à 0,3 m/s<sup>2</sup> et un volume sonore allant jusqu'à 72 dB (A).

En collaboration avec les agriculteurs et les entreprises de machines à traire, nous avons pu modifier les systèmes dans douze exploitations et transformer l'installation de traite. Les modifications de l'installation portaient sur les situations décrites au chapitre «Causes de bruits, de vibrations et de souffles dans le système de vide» et variaient considérablement d'une exploitation à l'autre. Les modifications ont permis de réduire considérablement le niveau de bruits et de vibrations. L'effet de ces réductions sur le nombre de cellules (santé du pis) est représenté à la figure 5 pour les vibrations et à la figure 6 pour le bruit. D'après des évaluations statistiques, l'influence des vibrations est trois fois plus importante que l'influence du bruit en ce qui concerne la réduction du nombre de cellules par ml. Il existe une corrélation positive entre le recul des vibrations et la baisse du nombre de cellules.

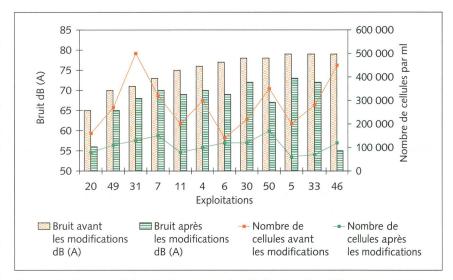
Fig. 5: Relation entre le bruit et le nombre de cellules dans les différentes exploitations avant et après les modifications.
