Zeitschrift: Technique agricole Suisse
Herausgeber: Technique agricole Suisse
Band: 73 (2011)
Heft: 3

Paroi expérimentale optimisant la technique de traite

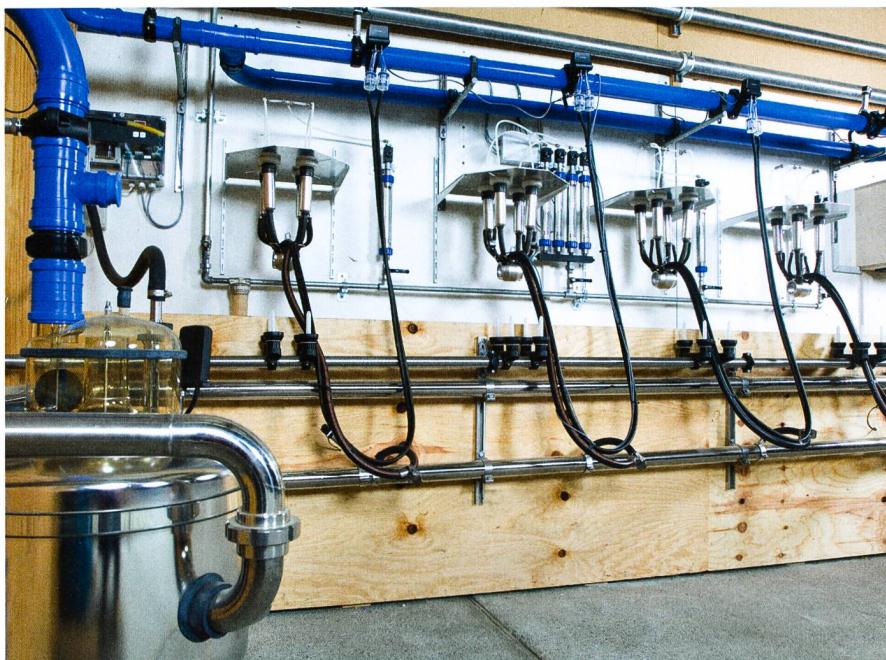
Paroi expérimentale de traite. (Photo : Gabriela Brändle)

C'est pourquoi ART a examiné l'influence de divers types d'installation et de montage (par exemple un revêtement en caoutchouc sous la pompe à vide) sur les conditions de vide de l'installation de traite. Cet essai a été réalisé au moyen d'une paroi de traite expérimentale. Ses dimensions sont équivalentes à celles d'une salle de traite de type « Side by side » à quatre places. Cette installation permet de simuler un processus de traite réel. En lieu et place de vaches, des simulateurs de flux de lait sont traités. Ils se composent de quatre trayons artificiels au travers desquels s'écoule de l'eau plutôt que du lait. Le débit d'eau peut être mesuré de manière très précise. Conjointement, la pression en divers endroits de l'installation de traite est mesurée. Afin de déterminer le vide à l'extrémité des trayons, l'un des trayons artificiels est équipé d'un capteur de pression.
