Zeitschrift: Technique agricole Suisse

Au nom de la loi

Les machines sont toujours plus efficaces, mais sont aussi plus grandes et plus lourdes. Leurs dimensions horstout atteignent de plus en plus les limites du cadre légal prescrit. Les faucheuses ne sont pas en reste.

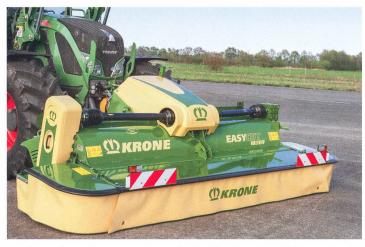
Faucheuse frontale avec panneaux de signalisation rouge/blanc. Ceux-ci attirent l'attention des autres usagers de la route. Vers l'avant, non seulement un feu de position blanc est disponible, mais, de façon exemplaire, des clignotants indiquent les modifications de direction.
