Zeitschrift: Technique agricole Suisse
Herausgeber: Technique agricole Suisse
Band: 79 (2017)
Heft: 4

Salle de torture high-tech pour tracteurs

La Deutsche Landwirtschaft Gesellschaft (DLG) a inauguré son nouveau banc d'essai de tracteurs à Gross-Umstadt. Cette installation fixe ultra-moderne remplace les tests mobiles réalisés en tractant un camion.

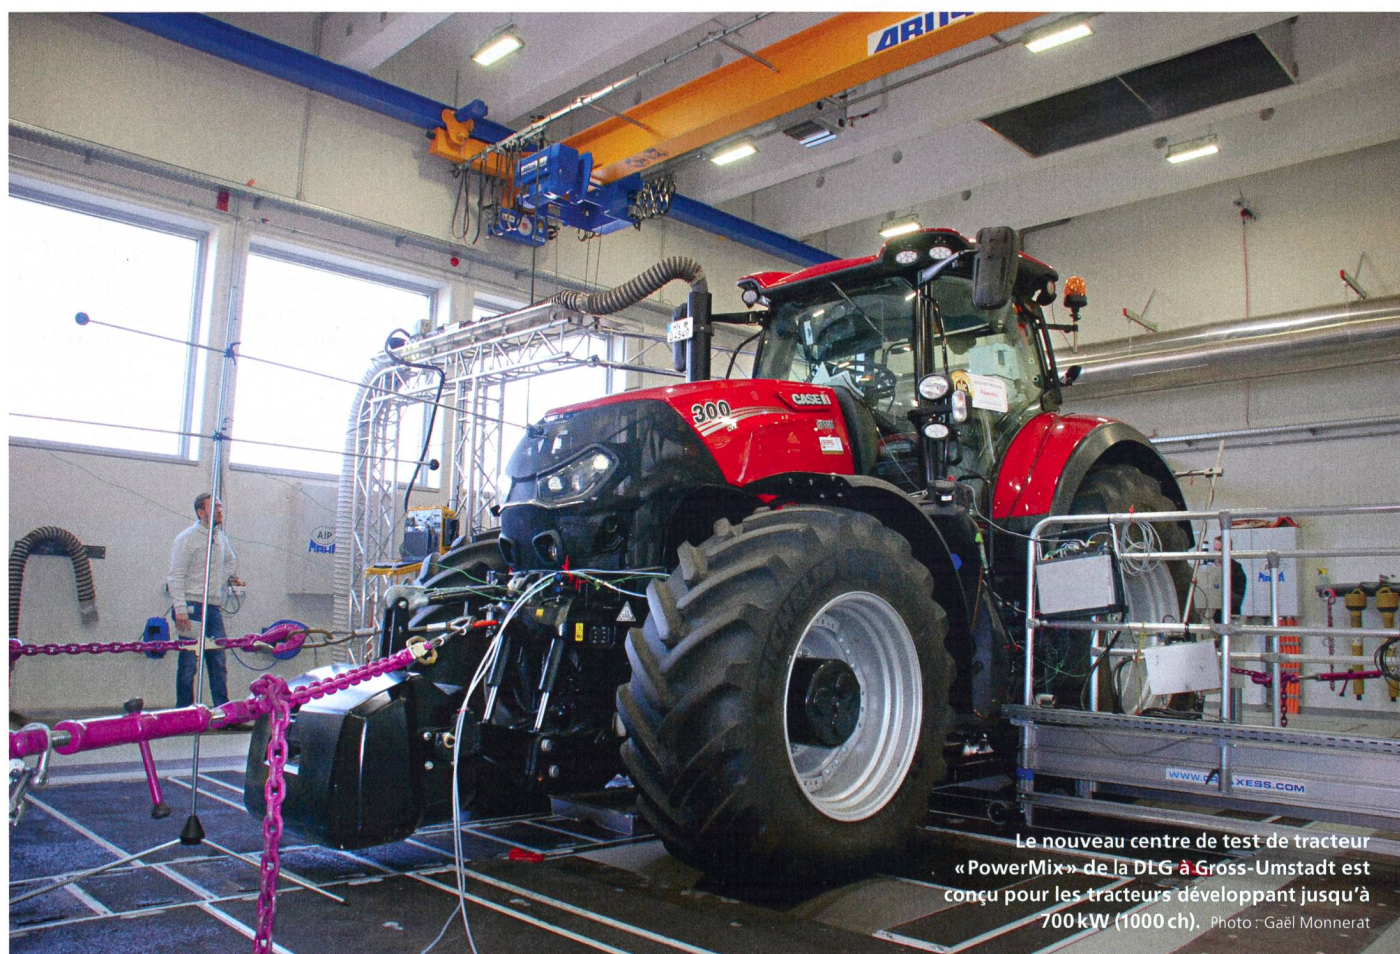
Le nouveau centre de test de tracteur « PowerMix » de la DLG à Gross-Umstadt est conçu pour les tracteurs développant jusqu'à 700 kW (1000 ch). Photo : Gaël Monnerat

En quelques années, les tracteurs sont devenus de véritables concentrés de ses technologies. L'intégration de systèmes de gestion de la puissance toujours plus performants et les exigences sévères en matière d'émissions des gaz d'échappement ont compliqué les possibilités de tester les performances des véhicules en conditions réelles. La DLG, soutenue par le Ministère allemand de l'agriculture, a donc décidé de moderniser ses tests de tracteurs. Fini les camions de retenue et les parcours-types : place à un banc d'essai fixe, dans un local climatisé. Les installations de ce nouveau bâtiment sont capables de « martyriser » des tracteurs

de 700kW (1000ch) en reproduisant les conditions de travail les plus dures, tout en analysant la consommation (diesel et AdBlue) ainsi que les émissions d'échappement. Cette installation, unique pour un institut indépendant de l'industrie, représente un investissement de 7 millions d'euros.

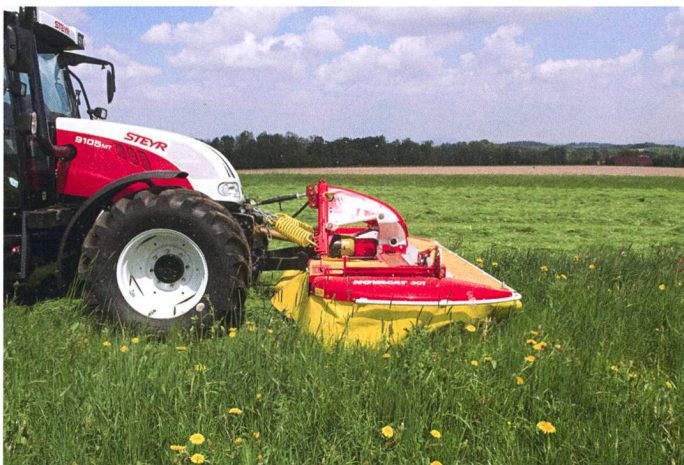
Même avec un tracteur de puissance moyenne, le porte-à-faux avant maximal est dépassé quand on lui attèle une faucheuse frontale.

domaines comme le test des tracteurs « Power-Mix », la sécurité des cabines ainsi que le porte-à-faux pour les outils attelés à l'avant des tracteurs. *Technique Agricole* a suivi ce dernier thème afin de constater des solutions envisagées par nos voisins pour régler cet épineux problème. En Allemagne, les mesures du porte-à-faux avant sont réalisées comme en Suisse, depuis le centre du volant du tracteur. Nos voisins tolèrent une distance maximale de 3,5 m (4 m actuellement en Suisse). Il est à relever que, sur certains tracteurs de forte puissance, cette distance est déjà atteinte, voire dépassée, uniquement par les bras de relevage. Le

problème à résoudre est donc le même que chez nous: comment améliorer la sécurité des attelages frontaux et permettre aux agriculteurs de respecter les exigences en matière de sécurité routière ?
