Zeitschrift: Technique agricole Suisse
Herausgeber: Technique agricole Suisse
Band: 79 (2017)
Heft: 4

Salle de torture high-tech pour tracteurs

La Deutsche Landwirtschaft Gesellschaft (DLG) a inauguré son nouveau banc d'essai de tracteurs à Gross-Umstadt. Cette installation fixe ultra-moderne remplace les tests mobiles réalisés en tractant un camion.

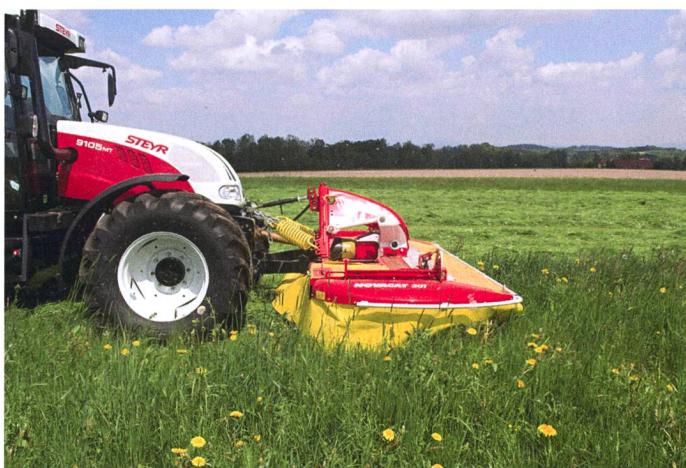
Même avec un tracteur de puissance moyenne, le porte-à-faux avant maximal est dépassé quand on lui attèle une faucheuse frontale.

domaines comme le test des tracteurs «Power-Mix», la sécurité des cabines ainsi que le porte-à-faux pour les outils attelés à l'avant des tracteurs. *Technique Agricole* a suivi ce dernier thème afin de constater des solutions envisagées par nos voisins pour régler cet épingle du problème. En Allemagne, les mesures du porte-à-faux avant sont réalisées comme en Suisse, depuis le centre du volant du tracteur. Nos voisins tolèrent une distance maximale de 3,5 m (4 m actuellement en Suisse). Il est à relever que, sur certains tracteurs de forte puissance, cette distance est déjà atteinte, voire dépassée, uniquement par les bras de relevage. Le

problème à résoudre est donc le même que chez nous: comment améliorer la sécurité des attelages frontaux et permettre aux agriculteurs de respecter les exigences en matière de sécurité routière ?
