# Un tournant pris trop vite. Et sans permis « G40 »!

«Un tracteur attelé à une citerne à lisier vient de se retourner. » Cette annonce a déclenché une grosse opération de sauvetage, avec des suites importantes pour la responsabilité du chauffeur et du propriétaire du tracteur.

#### Heinz Röthlisberger

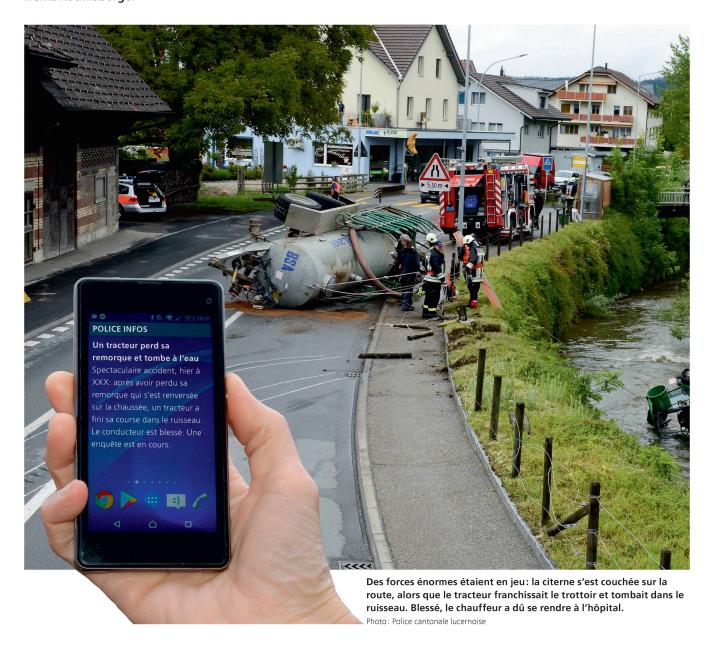
Après avoir attelé la citerne, A. prend le chemin du retour avec le convoi. La route est sèche. Le ciel est légèrement couvert. Le trajet se passe vite, peut-être trop vite. Dans un virage à droite légèrement en descente, les roues gauches du tracteur ont pénétré sur la voie opposée. Sous la poussée de la citerne, l'arrière du tracteur a glissé de manière incontrôlée vers la droite jusqu'à se retrouver presque perpendiculaire par rapport au trottoir. Le tracteur a finalement franchi le trottoir et a terminé sa course près de 4 mètres en contrebas, couché dans un ruisseau avec environ 70 cm d'eau.

De son côté, la citerne s'est libérée de l'attelage à piton fixe pendant que le tracteur plongeait. Elle s'est couchée sur la droite et a terminé sa course sur la voie opposée, dans le sens inverse de sa direction initiale. Tout ceci s'est déroulé en une fraction de seconde. Des témoins ont immédiatement prévenu la police. Le chauffeur, blessé pendant l'accident, est parvenu à sortir de la cabine par ses propres moyens et à se mettre à l'abri. Son ange gardien veillait sur lui!

Dans le cas présent, la police est arrivée assez vite à la conclusion que l'accident avait pour origine une vitesse inadaptée dans une courbe en légère descente, donc une origine humaine. Le tracteur et la citerne n'ont ainsi pas été expertisés pour rechercher des problèmes techniques et ont été libérés après l'accident. Le jour de l'accident, la condamnation du chauffeur était déjà présumable. Une telle condamnation – l'absence de permis de conduire – ne conditionne pas seulement la procédure administrative mais aussi la responsabilité du chauffeur. Par chance l'accident n'a pas engendré de blessures à des personnes. Dans ce cas de figure, les conséquences pour le jeune chauffeur pourraient s'étaler sur sa vie entière et atteindre un montant bien supérieur aux 50 000 francs de dégâts causés.
