Artikel: Couples mal assortis? : Danger!

Couples mal assortis? Danger!

Par rapport aux générations précédentes, les nouveaux tracteurs et remorques ont une puissance de freinage accrue, ce qui pose des problèmes de compatibilité. La station autrichienne de recherches en technique agricole de Wieselburg les a passés au crible.

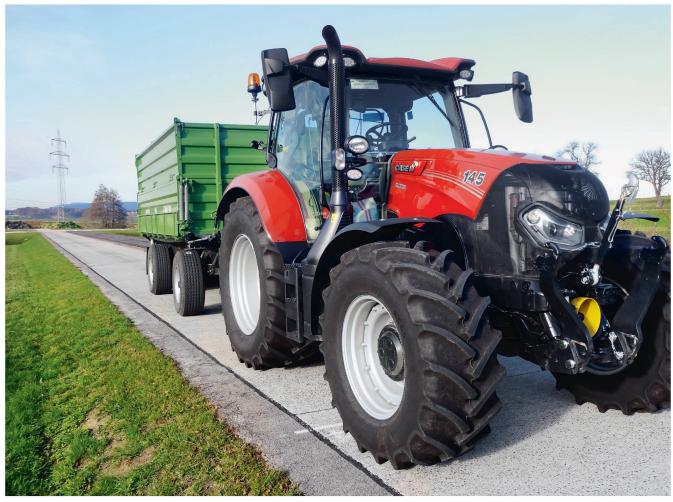
Tous deux «sentent le neuf», mais ne répondent pas à des normes égales; ce train routier associe un tracteur neuf obéissant au TMR et une remorque récente, mais construite en 2016 sous l'ancien régime réglementaire (train routier 2). Photos et graphiques: Manfred Nadlinger

Les tracteurs de la combinaison 2 (Case IH «Maxxum 145») et de la combinaison 3 (Steyr «6240 CVT») sont conformes au nouveau règlement, les deux remorques (Brantner 18 t et Stetzl 24 t) à l'ancien. Dans les deux cas, le tracteur commence à sautiller en raison de son effet de freinage supérieur à celui de la remorque (ou, vu autrement, de la poussée exercée par cette dernière).

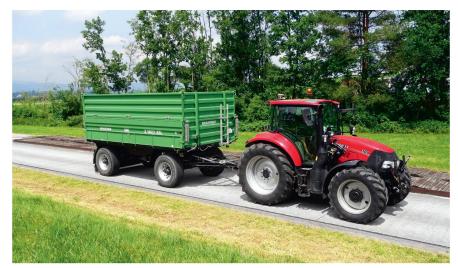
Un attelage sans histoire: ce tracteur et sa remorque répondent aux mêmes normes (train routier 1).

Dans le cas n° 1, le tracteur (Case IH «Luxxum 100») et la remorque (Brantner 18 t) répondent tous deux aux anciennes normes d'homologation. Leurs systèmes de freins s'harmonisent. Après un pic initial, la poussée de la remorque tend continument vers zéro. Les roues du tracteur ne se bloquent pas et le processus de freinage reste sous contrôle et continu.

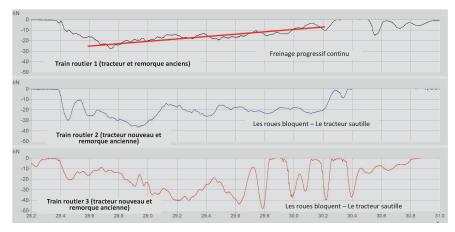
Grafique 1: Poussée de la remorque sur le tracteur

Train routier 1: Case IH «Luxxum 100» (anciennes normes) et Brantner (18 t, anciennes normes).

Train routier 2: Case IH «Maxxum 145» (nouvelles normes) et Brantner (18 t, anciennes normes).

Train routier 3: Steyr «6240 CVT» (nouvelles normes) et Stelzl (24 t, anciennes normes).

Trois combinaisons de tracteurs et de remorques sont représentées en situation de freinage d'urgence sur le graphique 1.

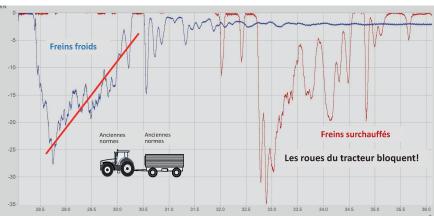
Grafique 2: Écarts entre freins froids ou surchauffés

Tracteur et remorque (train routier 1, anciennes normes les deux) en freinage d'urgence avec freins à basse température ou en surchauffe.

Toutefois, sur un train routier dont le tracteur et la remorque relèvent des mêmes règles d'homologation, avec des systèmes de freinage harmonisés, une surchauffe des freins – à la suite d'une longue descente par exemple – peut entraîner une réduction de l'effet de freinage de la remorque (voir graphique 2).

En cas de freinage d'urgence, la poussée de la remorque augmente et les roues du tracteur se bloquent. La répartition inégale de l'effort de freinage peut être particulièrement dangereuse sur une chaussée glissante, ou bien encore en descente dans un champ si le tracteur freine plus tôt ou plus fort que la remorque. La poussée de celle-ci est source d'accidents.

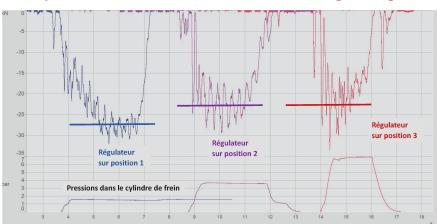
Grafique 3: Défauts de maintenance et freinage d'urgence

Effet de freinage d'une remorque en fonction du niveau de réglage de son régulateur de la force de freinage: freinage d'urgence avec un tracteur Case IH «Luxxum 100» et une remorque tandem Brantner de 1998 et d'un poids total de 8,4 tonnes, aux anciennes normes.

Le graphique 3 montre comment un système de freinage de remorque mal entretenu affecte ses performances. Les différents étages du régulateur de force de freinage à réglage manuel génèrent des pressions différentes dans les cylindres de frein, mais celles-ci ne se reflètent pas dans l'effet de freinage de la remorque. Aux niveaux 2 et 3, l'effet de freinage est presque identique.

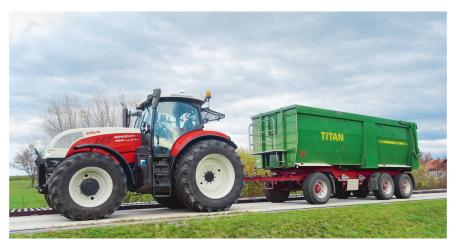
Plus la remorque d'ancienne génération est grande et pesante, plus le risque que surviennent des situations périlleuses avec un tracteur récent est élevé (train routier 3).
