Rubrik: Sécurité

Les prétailluses viticoles posent un problème sur la route

Les prétailluses à vigne montées sur les tracteurs sont dans le collimateur de la police cantonale vaudoise. Elles devront être post-équipées d'une grille de protection pour les trajets sur route. La mesure devrait s'imposer dans toute la Suisse.

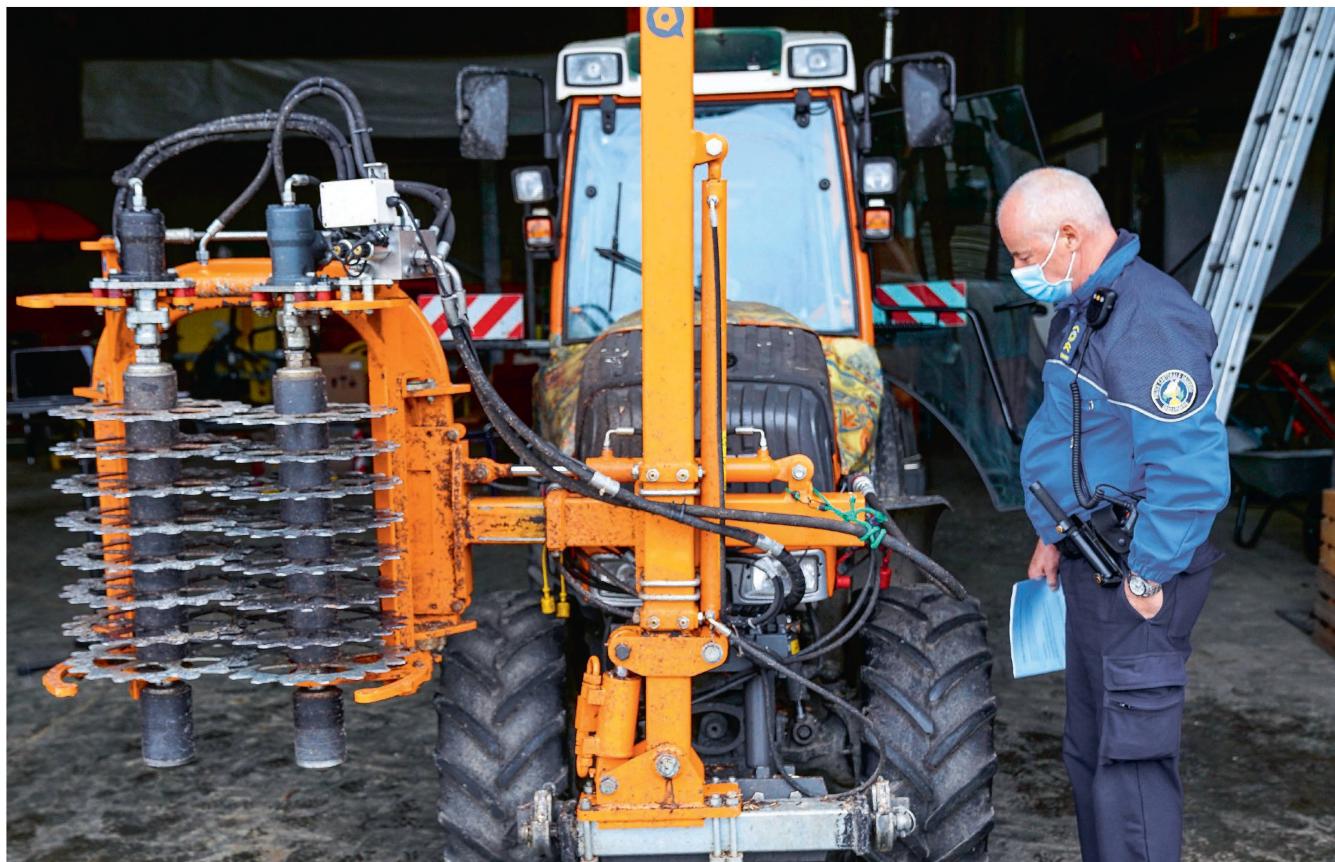
«Les règles de sécurité au travail de la prétailluse sont respectées, mais pas les règles d'homologation pour la circulation routière», explique Michel Liaudat, expert agricole en chef des véhicules du Service des automobiles et de la navigation vaudois (SAN). Photos: Dominik Senn

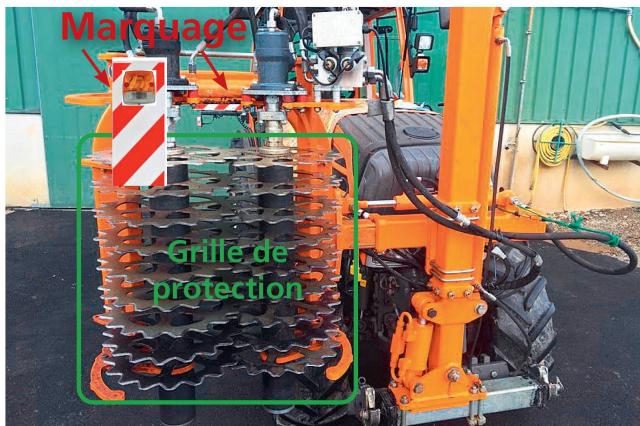
- Le feu de position et le clignotant avant droits n'étaient pas visibles.
- Les disques tranchants n'étaient pas recouverts et ils sont considérés comme des pièces dangereuses car saillantes sur toute la hauteur de la prétailluse jusqu'à 150 cm (disques supérieurs) du sol.
- Le marquage indiquant le décalage latéral à l'avant manquait (l'outil dépasse du côté du tracteur de 70 cm).

Un marquage supplémentaire, un feu clignotant et une grille de protection sont absolument nécessaires pour respecter la réglementation sur la circulation routière.

Lorsque la prétableuse est couverte d'une bâche de protection, cela réduit la visibilité dans un rayon de 12 m et la potence centrale cache la visibilité sur 70 cm. Parce que la visibilité serait considérablement améliorée sans bâche, les experts suggèrent d'installer une protection de remplacement conforme à l'Ordonnance sur les exigences techniques des véhicules routiers (OETV, voir encadré). Il s'agit d'une grille de protection amovible couvrant le devant et le côté de la machine, montée de sorte à ne pas faire obstacle à la vision du conducteur. La dimension de ses mailles ne doit pas dépasser 8 cm (grosseur d'une balle) afin que des mains d'enfant ne puissent y entrer. De plus, un marquage extérieur, un feu de position et un feu clignotant amovible seront montés à l'avant de la machine. Ces feux seront alimentés par la prise pour remorque du tracteur. Les feux de croisement en haut de la cabine doivent être allumés lors des trajets sur route.
