Zeitschrift:	Mittex : die Fachzeitschrift für textile Garn- und Flächenherstellung im deutschsprachigen Europa
Herausgeber:	Schweizerische Vereinigung von Textilfachleuten
Band:	80 (1973)
Heft:	[2]
 Artikel:	Feuerschutz
Autor:	Peissard, W.G. / Benisek, L.
DOI:	https://doi.org/10.5169/seals-677191

Feuerschutz

Wenn die Brandsicherheit buchstäblich am Faden hängt

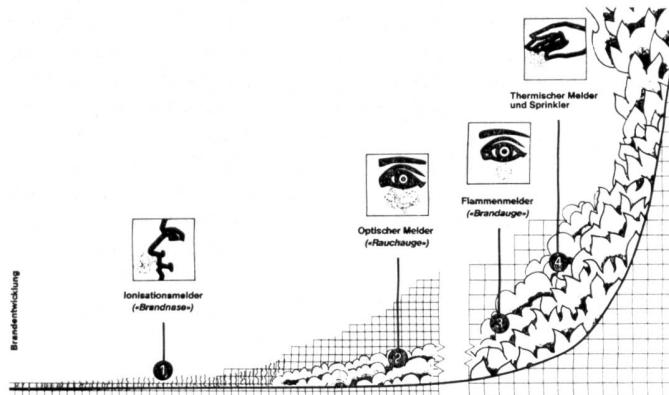
So entstehen die meisten Brände: zuerst sieht man nichts, man riecht bestenfalls ein Brenzeln. Erst später entsteht ein leichter Rauch, dann Flämmchen, und zuletzt die Flamme, die durch ihre Hitze thermische Melder und Sprinkler anspricht (Bild Cerberus).

Ein Grossteil der Brände beginnt ohne «sichtbare» Hinweise, als Mottbrand. Entsteht er in der Entstaubungsanlage, so sorgt der stete Luftzug für ausreichende Sauerstoffzufuhr. Das Feuer kann sich also in aller Ruhe entwickeln. Vorläufig jedoch ist es nur durch die Nase festzustellen. Erst zu einem späteren Zeitpunkt entsteht sichtbarer Rauch, dem dann — in einem Textilbetrieb oft schlagartig — die Flammen folgen. Die nun entstehende Hitze kann schliesslich die Sprinkleranlage auslösen. Bis es aber so weit ist, braucht es schon eine ganz respektable Wärme, die ein ebenso respektables Feuer voraussetzt. Erinnert man sich nun an die grossen Säle, an miteinander verknüpfte Fabrikationsprozesse, an die von einer Abteilung zur andern reichenden automatischen Transporte, und namentlich an die Ventilationskanäle

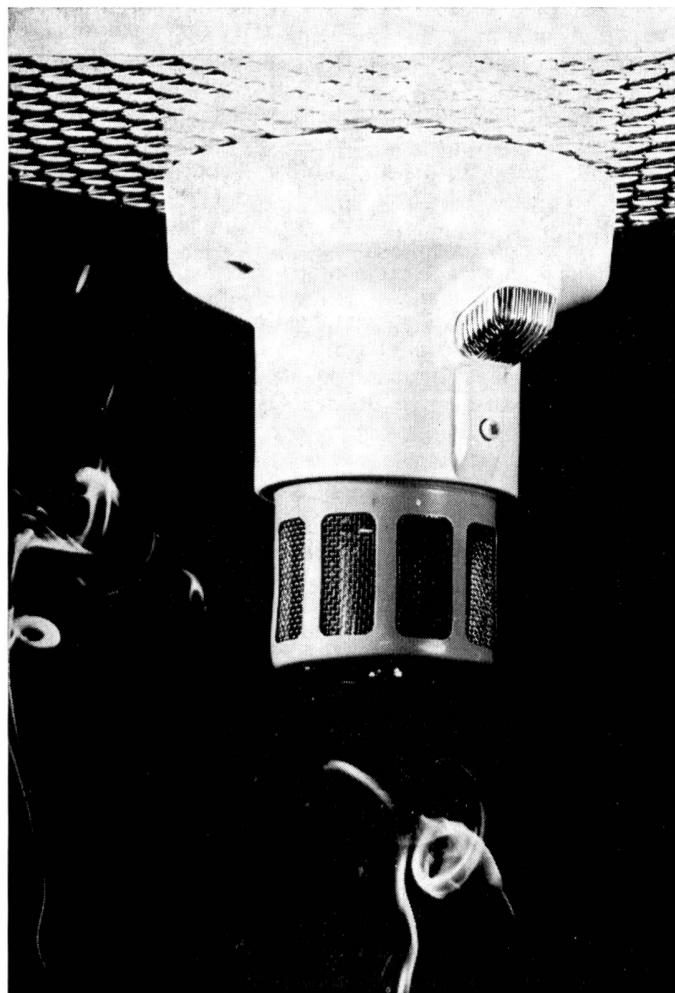
Eine Brandnase, wie der Ionisations-Frühwarn-Brandmelder oft genannt wird.
