Zeitschrift: Mittex: die Fachzeitschrift für textile Garn- und Flächenherstellung im

Artikel: Mikroskopie in der Textilindustrie

Mikroskopie in der Textilindustrie

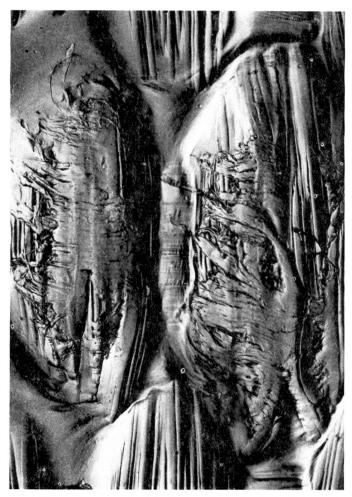
Geschädigtes Azetatgewebe (150:1); abgebildet sind 2 Bindeköpfe, die von den Kettfäden gebildet werden

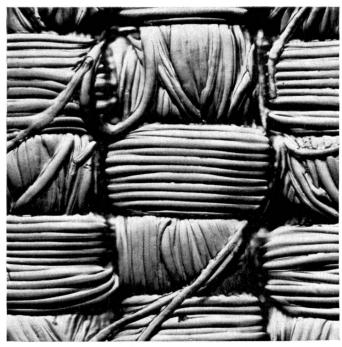
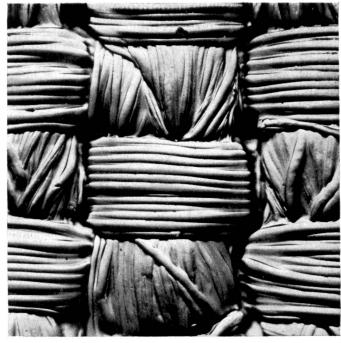
Gewebe aus Polyamid-Stapelfasern, dessen Oberfläche in Gelatine abgedrückt wurde (100:1) .- Nichtgeschädigte Stellen.

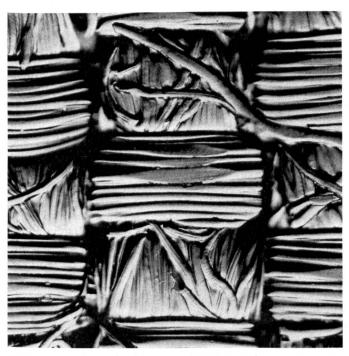
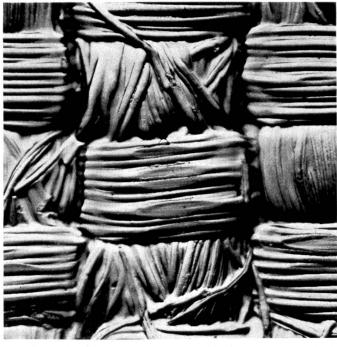
Gewebe aus Polyamid-Stapelfasern, dessen Oberfläche in Gelatine abgedrückt wurde (100:1). — Bindeköpfe aus dem Streifen, der durch die Markierung des Meterzählwerkes entstand. Auch hier ist die Schädigung durch die Deformation der Fasern zu erkennen,
