# ***Rekonstruktion des «Dietrich»-Gartens in Berlingen***

Die Arbeitsgruppe pro Dietrich-Garten hat, mit Unterstützung der Kunstgesellschaft Thurgau, den Wunsch und das Ziel, den Garten beim Grünen Haus in Berlingen nach den Gemälden von Adolf Dietrich in der ursprünglichen Form wieder mit Buchshecken und Blumenbeeten zu bepflanzen, die Kieswege gemäss der alten Gestaltungsidee neu anzulegen und ihn auch zukünftig in Form und Art der Bepflanzung gemäss Leitkonzept zu erhalten und zu pflegen. Die vorliegenden Unterlagen, ein Auszug aus dem Dossier der gartendenkmalpflegerischen Nachforschungen und Untersuchungen, zeigen einen Teil der Geschichte, Skizzen des historischen und gegenwärtigen Zustandes, sowie Pläne auf, welche als Grund-

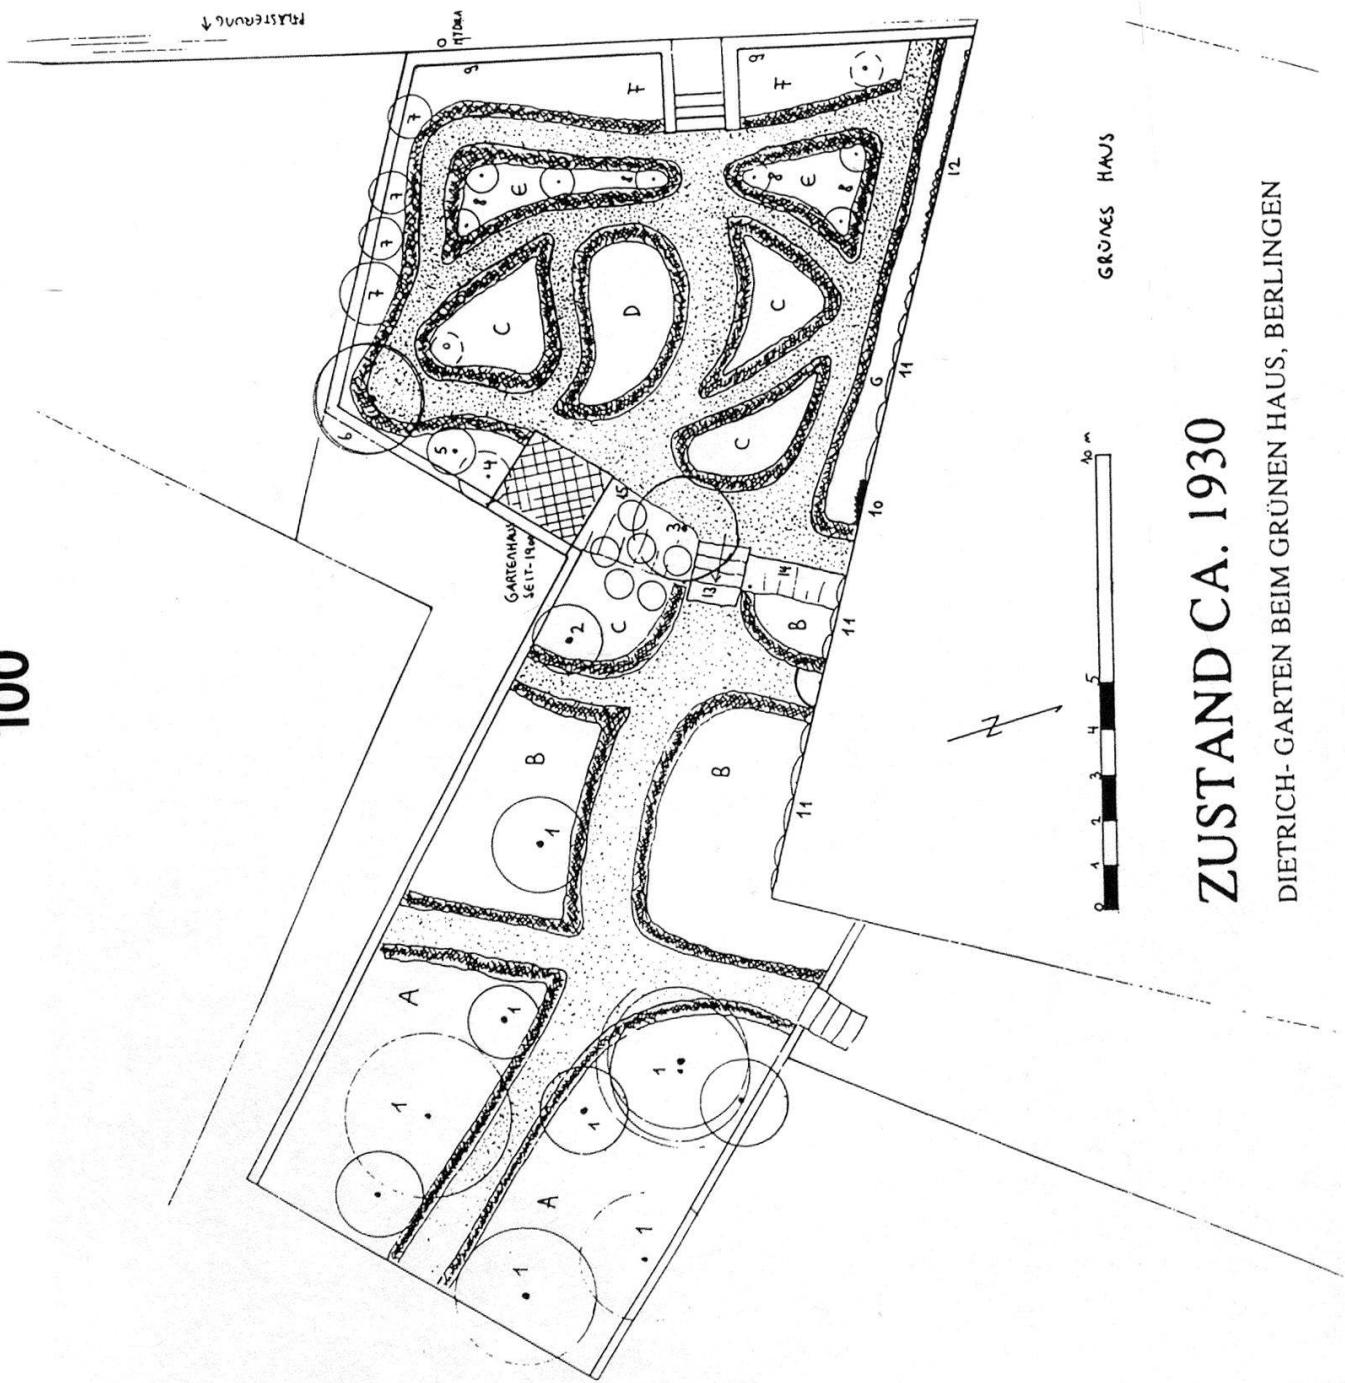
ZUSTAND CA. 1930

DIETRICH-GARTEN BEIM GRÜNEN HAUS, BERLINGEN

- Chaussierung entfernt 1941
- Buchseinfassung " 1941
- 1 Obstbäume " ~1950
- 2 Tanne " ~1930
- Seit 1930 Blütenstrauch
- 3 Schnellwachsender Baum  
Seit ~1928 entfernt ~1938

- 4 Flieder entfernt ~1938  
Seit 1926 Blutpflaume
- 5 Seit 1926 Tanne entfernt ~1990
- 6 Grosser Baum " ~1940
- 7 Flieder " ~1925  
Seit 1925 Forsythia " ~1941  
Flieder " ~1970

- 8 Rosenbäumchen mit wechselnden  
Standorten entfernt ~1941
- 9 Kletterrosen 1936
- 10 Efeu an der Fassade
- 11 Reben entfernt ~1940
- 12 Glycinie
- 13 Kletterrosen am Rosenbogen  
Seit ~1925 entfernt 1926  
Seit 1930 " 1932

- 14 Böschung mit Tuffsteinen  
entfernt und ersetzt durch  
Granitmuster 1941
- 15 Böschung mit Tuffsteinen  
Efeu und Hortensien
- A Stauden entfernt ~1950

- B Stauden " ~1970
- C Wechselnde Stauden " ~1941
- D 1925: Tulpen, 1931 Rosenbäumchen  
1940: Gräser? entfernt ~1941
- E 1925: Taglilien, 1936: Tulpen  
1939: Rosen entfernt ~1941

- F Stauden, Hosta bei Treppe
- G 1925: Iris ab 1941 wechselnd  
entfernt ~1970

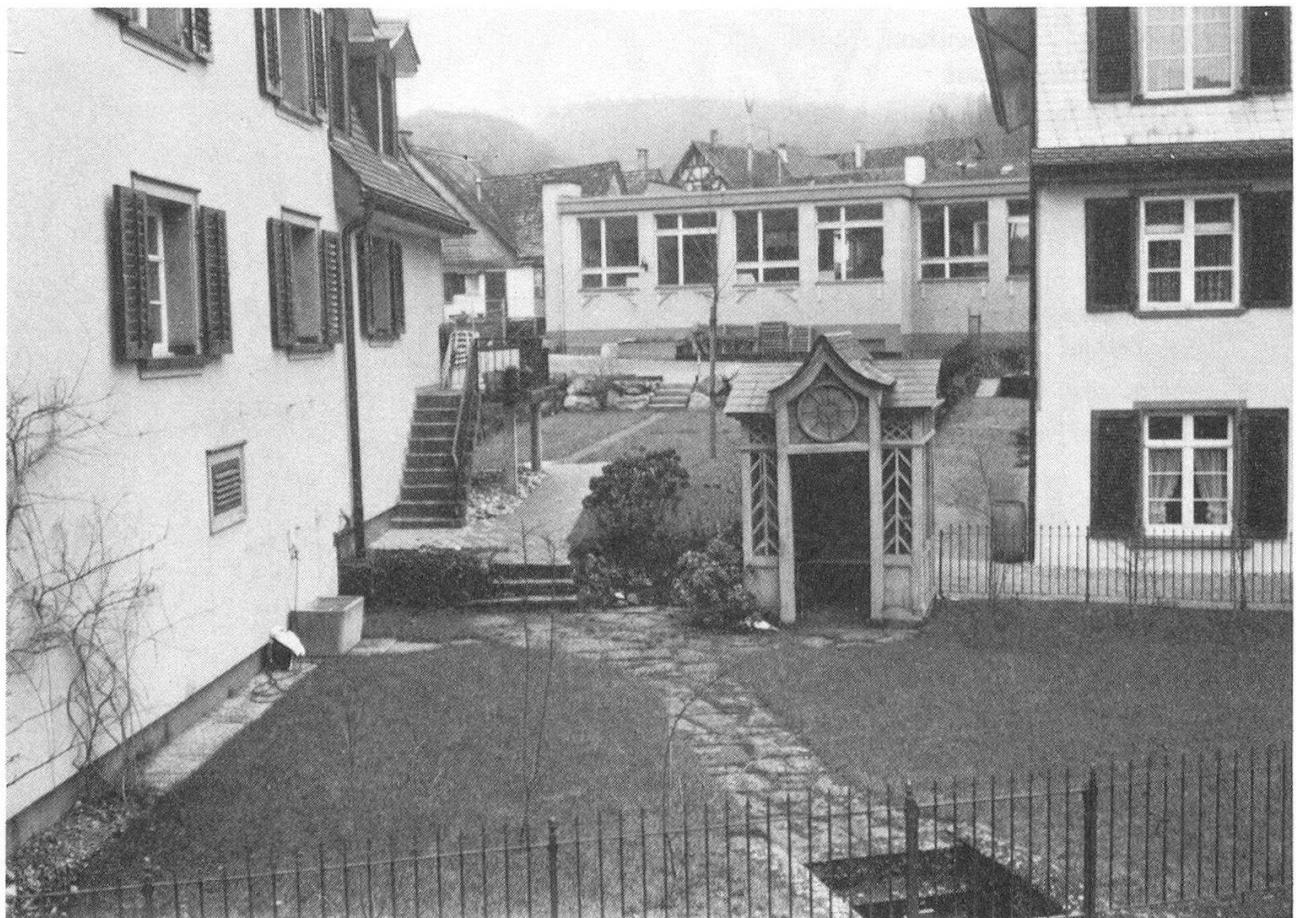
Fotografie U. Vogt Januar 1996  
Heutiger Zustand

lich, wie zu Dietrichs Zeiten, vom Strassenraum aus über drei Stufen auf das höhergelegene Niveau des Gartens zu gelangen. Vor der gut erhaltenen, hölzernen Gartenlaube liegt eine gepflegte Rasenfläche, welche durch einen seit mehreren Jahren mit Granitmosaik bedeckten Weg unterteilt ist. Die Gartenlaube, eine sehr gut erhaltene Holzkonstruktion ca. 1900, innen mit einer Klappbank ausgestattet und mit quadratischen Sandsteinplatten ausgelegt, ist baulich unverändert am ursprünglichen Standort belassen worden. Die westlichen und nördlichen Randpartien des Garten sind in jüngster Zeit durch Neupflanzungen von Gehölzen wie Feldahorn und Rotdorn ergänzt und umgestaltet worden. Der Vorgarten des Grünen Hauses wird gut gepflegt, ohne von den Bewohnern der Liegenschaft sonst genutzt zu werden. Der heutige Besitzer des Dietrich-Gartens ist geneigt, den Vorgarten wieder in seinem ursprünglichen Zustand erstellen zu lassen, sofern für ihn keine Nachteile und Kosten entstehen.
