Die Gartenanlage des Landgutes Mariahilde in Erlenbach – ein barockes Gesamtkunstwerk

BRIGITTE NYFFENEGGER, MICHAELA GONZALEZ

Der Auftrag zur Restaurierung der Gartenanlage ermöglichte nicht zuletzt die Erforschung seiner Geschichte und führte zu einer Reihe überraschender Entdeckungen. Die 2016 abgeschlossenen Arbeiten an Zier- und Gemüsegarten sowie des Laubenganges sicherte baulich das Fortbestehen der Anlage. Fehlendes wie das Gerüst des Spaliers, das Brunnenbecken des Wandbrunnens oder die Vasen konnten ergänzt werden und gaben dem eindrücklichen Ensemble seinen Glanz zurück.

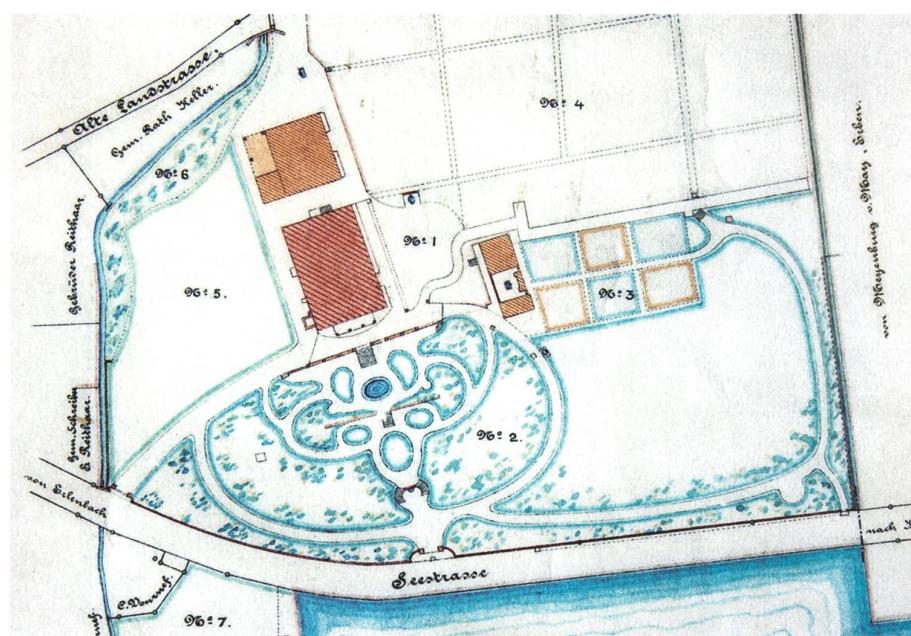
Abb. 2: Der Geometerplan zeigt den im Eklektizismus um 1850 überformten barocken Ziergarten. Ausschnitt aus dem Situationsplan über die Liegenschaft Mariahalde, 4. April 1895 von L. Pfändler aus Zürich.

Die bis heute erhalten gebliebene Gartenanlage stammt sowohl konzeptionell als auch materiell grösstenteils aus der Zeit um 1770, die Hans Heinrich Kilchsperger in Auftrag gegeben hatte. Die heutige Gestalt des barocken Ziergartens stammt aufgrund der Quellenlage aus dem 19. Jahrhundert. Seine eklektizistische Überformung darf Georg Schneeli zugeordnet werden, der das Anwesen um 1850 samt einem verwilderten Garten übernahm.³

Die Komplexität des anscheinend einfachen Ansatzes des *neuen Ganzen* lässt sich am Beispiel der Bepflanzung des Ziergartens aufzeigen. Über den historischen Bestand gaben lediglich ein Geometerplan von 1895, Luftaufnahmen aus dem frühen 20. Jahrhundert und die heute vorhandenen Pflanzen Auskunft. Diese stammten zu einem grossen Teil aus dem frühen 20. Jahrhundert und sollten mehrheitlich erhalten bleiben. Gleichzeitig musste aber auch ergänzt und neue Qualitäten mussten hinzugefügt werden. Prägend für die Anlage waren zum Zeitpunkt der Restaurierung die immergrünen, zu einem grossen Teil in Form geschnittenen Gehölze. Eine Analyse der Standorte der Pflanzen kombiniert mit den historischen Unterlagen ermöglichte die Herleitung der Lage der ursprünglichen Gehölzpflanzungen. Offene Fragen liessen sich ausserdem durch das Studium barocker Anlagen sowie eklektizistischer Gärten aus der Mitte des 19. Jahrhunderts klären. Die Erkenntnisse aus der Analyse der vergleichsweise hinzugezogenen Beispiele liessen sich situativ auf das Landgut Mariahalle anwenden. Wichtige

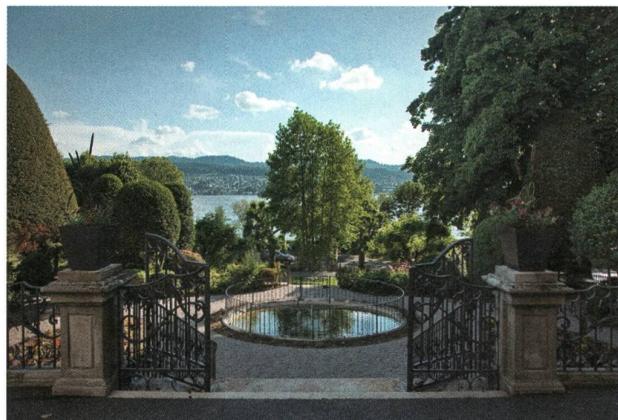
Abb. 3: Blick vom Haupteingang des Herrenhauses in den restaurierten Ziergarten.

Vor der Restaurierung fehlten dem Ziergarten seine barocken Raumbezüge in der Achse (s. Abb. 3) sowie die Raumdichte in den Gartenbereichen des 19. Jahrhunderts (s. Abb. 7). In der Achse zwischen den vier Terrassen sind nun die räumlichen Bezüge wieder hergestellt und die Sicht auf den See ist wieder offen. In den seitlichen Gartenbereichen des 19. Jahrhunderts wurden aufgrund historischer Recherchen, dem Bestand und Begehungen räumliche Dichten und Raumtiefen, ausgehend vom Blick des Spaziergängers, mit ergänzenden Pflanzungen geschaffen. Pflanzenwände wurden dabei aufgehoben. Die direkte Sicht auf die Seestrasse wurde in diesen Bereichen durch eine in Gruppen geformte Randbepflanzung gebrochen.

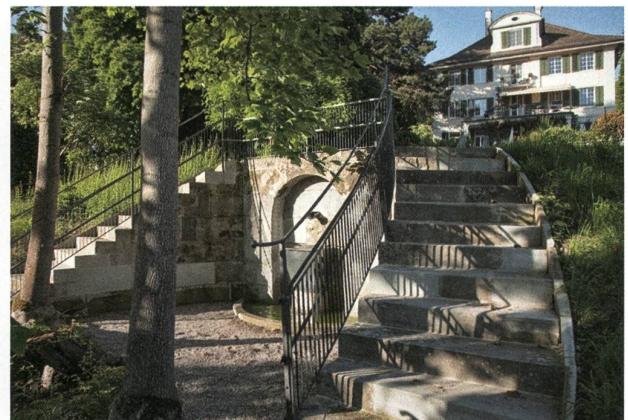
Abb. 4: Restaurierter Wandbrunnen.

Eine mit Zement überzogene Wand, hinter welcher wir eine Grotte vermuteten, zeigte sich nach historischen Recherchen, sorgfältigem Abtragen von Materialschichten und Ausgrabungen vor der Mauer als Wandbrunnen. Ein kleines, in Lehmbauweise erstelltes, barockes Wasserbecken¹⁰ konnte freigelegt und instand gestellt werden. Im Becken wurde am Ort eines möglichen Sockels hellgrauer Jurakalkstein gefunden. Er war stark mit Resten von Quelltuff durchsetzt. Die Kalksteinreste stammen vermutlich von einem ehemaligen Wasserbecken und dessen Sockel. Der Quelltuff hat sich aus den Ablagerungen des zugeführten Wassers gebildet. Der Sockel wurde mit demselben Jurakalkstein überzogen und trägt heute ein neues Wasserbecken (s. Abb. 4).

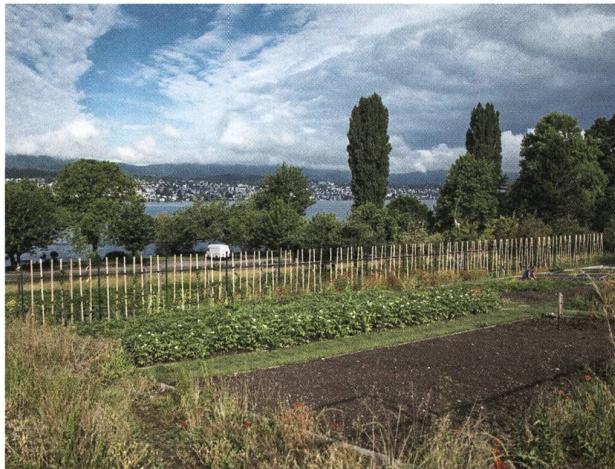
Abb. 6: Instand gestellter Gemüsegarten mit Spalier.

Entlang dem Gemüsegarten liessen sich eine Reihe von Sandsteinsockeln in zwei unterschiedlichen Grössen mit abgeschnittenen Eisen von 30×30 mm einem ehemals freistehenden Spalier zuordnen (s. Abb. 9). Sie tragen heute wieder ein Spalier, welches in zeitgemässer Sprache ausformuliert und mit Spalierobst bepflanzt wurde (s. Abb. 6). Zwischen den Sockeln ersetzen heute Sandsteinstellriemen die Sammlung diverser Randabschlüsse.

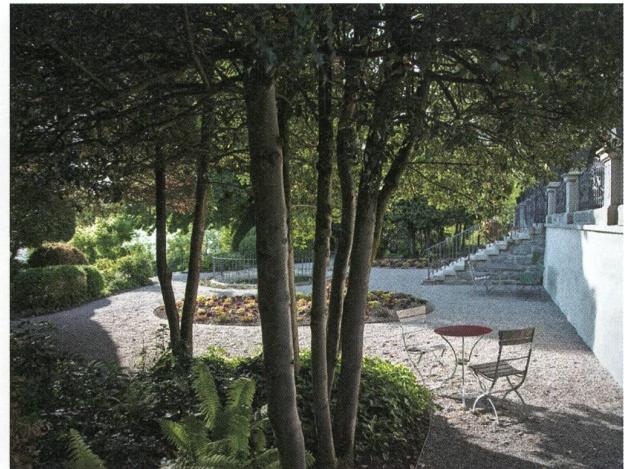
Abb. 7: Neue räumliche Dichte und Durchsichten im restaurierten Ziergarten.

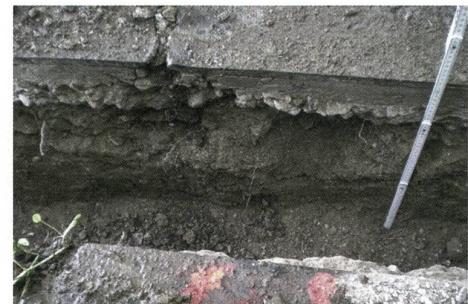
Untersuchungen und Recherchen ergaben, dass es sich beim runzeligen Asphaltbelag im Laubengang um einen Mastixbelag handelt. Der Vorläufer des Gussasphaltes fand in der Mitte der zweiten Hälfte des 19. Jahrhunderts vor allem für Trottoirs Anwendung. Bekannt sind Beispiele aus Wien, Paris und anderen französischen Städten.⁹ Den Mastixbelag in der Mariahilde liess vermutlich Familie Escher-Bodmer einbauen – vielleicht um den Genuss des Promenierens zu erhöhen. Im Kanton Zürich sind keine weiteren Beispiele bekannt.

Abb. 9: Sondierung Mastixbelag.

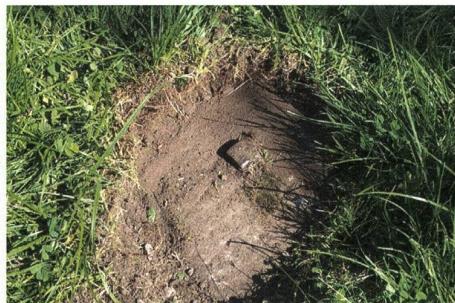
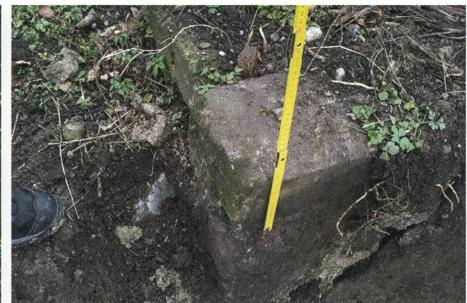
Abb. 10a/b: Sondierung der Sockel für das Spalier.

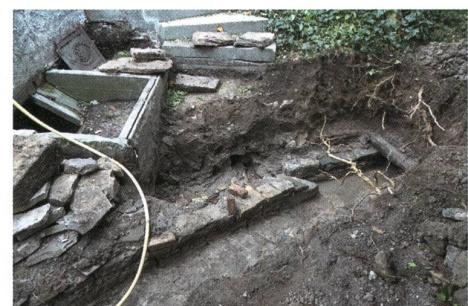
Ein als unbekanntes Bauwerk und vorerst als Schlammsammler erkannter Schacht in einer barocken Stützmauer liess sich dank der Analyse des Deckels und dem Vergleich mit ähnlichen Bauwerken als Fischbecken identifizieren. Seinen Deckel fertigte gemäss Aussage des Kunstslossers Moritz Häberling 1770 derselbe Schlosser an, von dem auch die Kunstslosserarbeiten im Palais Rechberg in Zürich stammen. Das von Quellwasser gespiesene Fischbecken diente den Bewohnern der Mariahilde zum Lagern der noch lebenden Speisefische und ist heute wieder in seinem ursprünglichen Sinn nutzbar.

Abb. 11: Zugang zum Fischbecken und offene barocke Wasserleitungen.

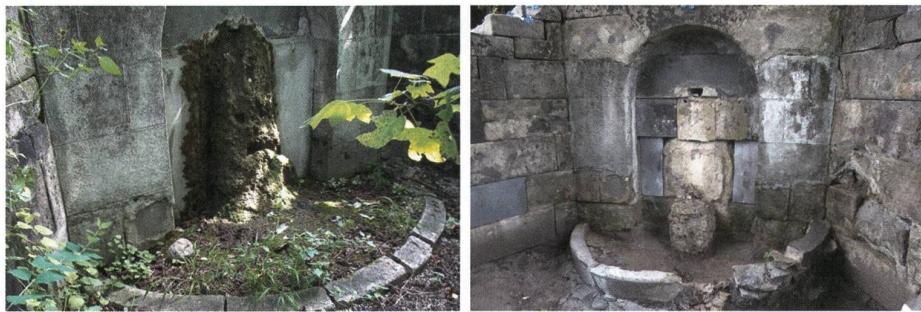
Abb. 12a/b: Wandbrunnen vor und nach der Instandstellung.

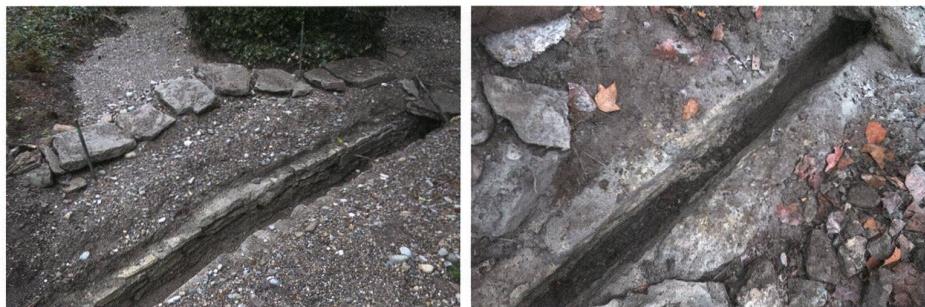
Abb. 13a/b: Wasserleitung.

Wie üblich in älteren Gärten, waren auch für die Mariahalde keine Leitungspläne vorhanden. Eine Leitungsortung brachte barocke Meteorwasserleitungen zutage. Hierbei handelt es sich um seitlich mit Naturstein gemauerte Rechteckkanäle, die eine Sohle aus Holz, vermutlich Eiche, und eine Abdeckung aus Sandsteinplatten aufweisen. Diese Leitungen liessen sich, soweit notwendig, instand stellen. Dabei mussten lediglich Versinterungen, welche Rückstau bildeten, abgeschlagen und Holzsohlen ausgebessert werden.

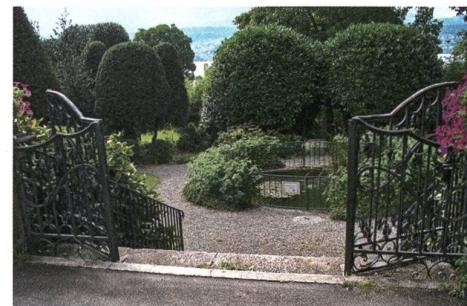
Abb. 14: Raumbezüge.
