Artikel: Zwei interessante Ofenanlagen am Untersee

Zwei interessante Ofenanlagen am Untersee

Von Karl Keller-Tarnuzer

1. Der römische Ziegelofen vom Rollirain bei Glarisegg

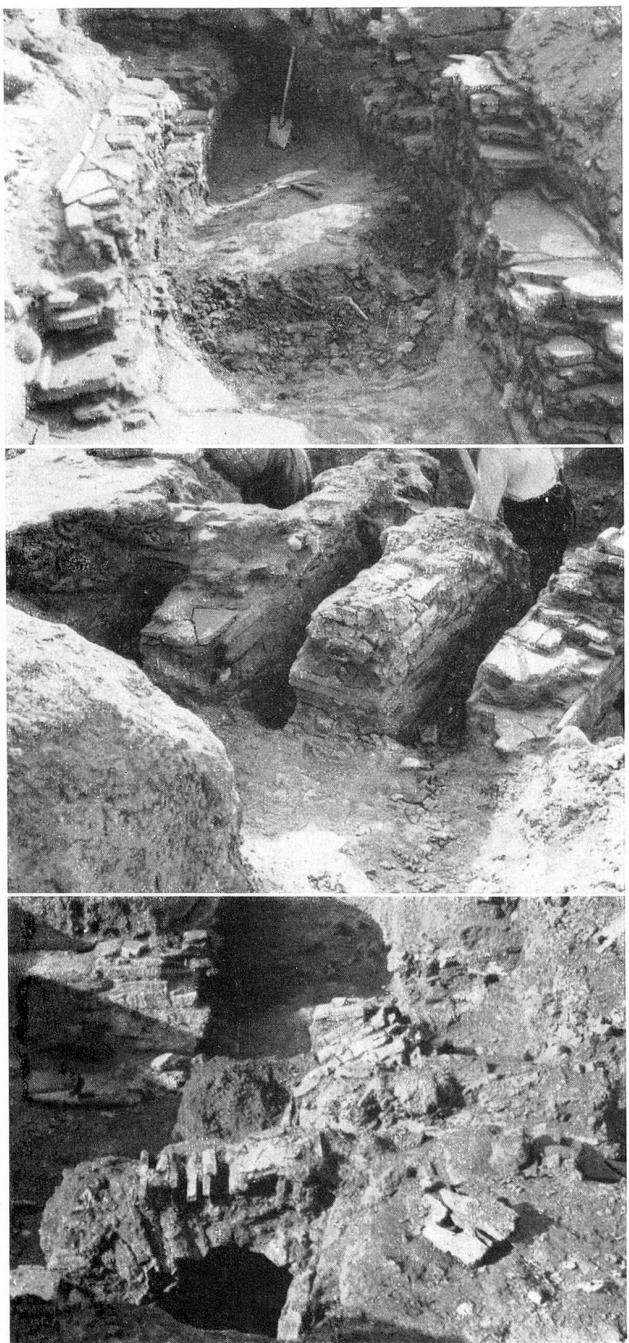
Abb. 2 (oben) Die Seitenmauern des Feuerschachts waren aus Leistenziegeln gebaut

Abb. 3 (mitte) Die Quermäuerchen mit den Feuerzügen
Oben links ein Stück des Bodens, der die Feuerzüge vom eigentlichen Ofenraum trennte

Abb. 4 (unten) Unten links das echte Gewölbe eines Luftzuges von einem Feuergang zum andern

auf. Dieser war beidseitig durch kunstvoll aufgeschichtete Leistenziegel gebildet, die Mauern bildeten, die zum Teil bis auf einen Meter Höhe noch erhalten waren (Abb. 2). Vor diesem Feuerschacht, also im Norden der Anlage, fand sich der Feuerplatz, der mit bis zu 20 cm dicker Aschenschicht bedeckt war.

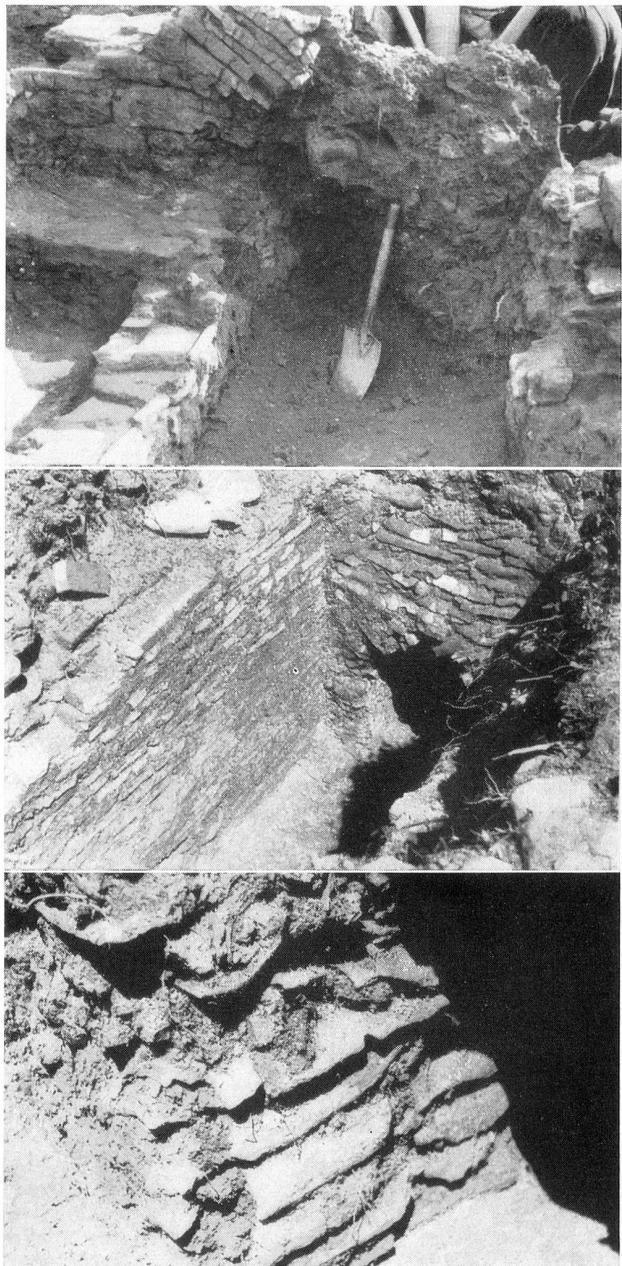
Abb. 5 (oben) Vorn links die Ziegelmauer des Feuerschachts. Oben ist sehr gut sichtbar das echte Gewölbe eines nur halb erhaltenen Feuerdurchgangs

Abb. 6 (mitte) Blick in den Ofenraum in der Richtung nach dem Feuerschacht, über dem die ganze Schichtung der Hohlziegel gut sichtbar ist. Links die Backsteinverkleidung der Westwand

Abb. 7 (unten) Die Hohlziegelwand im Innern des Feuerschachtes

Der Ofenraum ist zum Teil in die gewachsene Erde eingetieft (Abb. 6). Er ist in seiner Form streng rechteckig und hat bei einer Breite von 130 cm eine Länge von 330 cm. Seine Wände, die senkrecht aufsteigen, bestehen aus starken Kieselbollen, wie sie in der Gegend häufig gefunden werden. Diese sind an den beiden Längswänden mit einer Backsteinschicht sorgfältig verkleidet. Nur in der hinteren rechten Ecke (vom Eingang aus gesehen) fehlen die Backsteine. Wir haben vermutet, daß hier das Kamin,

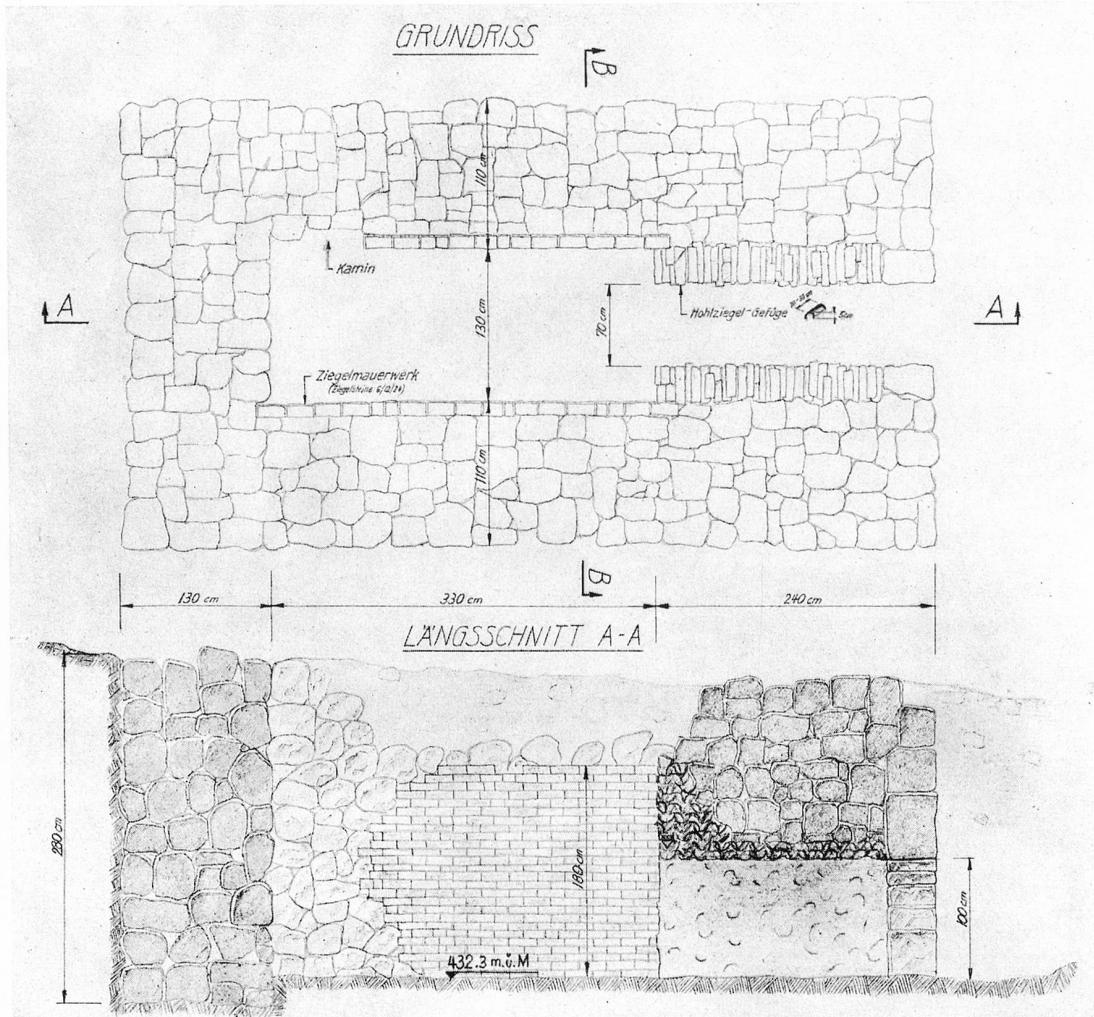
Abb. 8. Ziegelofen Wygärtli, Mammern
Aufgenommen von Fritz Frölich, Geometer, Eschenz

das Ergebnis der Forschungsarbeit voraus und stellen fest, daß wir einen Kalkbrennofen der frühen Neuzeit aufgefunden haben. Dieser besteht aus dem eigentlichen Ofenraum und dem Feuerschacht.

Außerst interessant war der zum Ofenraum führende Feuerschacht. Er war glücklicherweise noch vollständig erhalten. Plan und Photos zeigen deutlich die merkwürdige Konstruktion des Schachtes, der eine Länge von 240 cm, eine Breite von 70 cm und in der Firsthöhe 100 cm maß. Sein Eingang war aus Kieselbollen gemauert, die aber besonders ausgesucht waren, und zwar so, daß besonders große und plattige Stücke Verwendung fanden. Der ganze übrige Teil des Schachtes aber war aus Hohlziegeln gefügt (Abb. 7), die ein echtes Gewölbe formten und ihrerseits wieder überlagert waren von waagrecht eingesetzten Hohlziegeln. Sie waren alle sehr sorgfältig eingemörtelt und ergaben so eine durchaus dauerhafte Konstruktion. Über dem Innern des Schachtes waren die waagrechten Ziegel nur auf ungefähr zwei Ziegelreihen beschränkt, hingegen häuften sie sich gegen den Ofenraum hin so sehr, daß sie dort mit einer Dicke von beinahe einem Meter über dem Gewölbe in Erscheinung traten (Abb. 10).

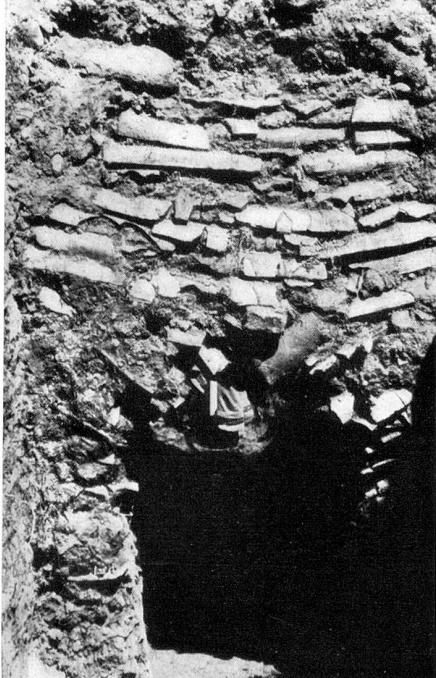
Abb. 10

Die Hohlziegelmasse über dem inneren Ende des Feuerschachtes. Dicht über der Öffnung ein völlig verschlackter Ziegel

Diese Hohlziegel bilden ein eigentliches Charakteristikum der ganzen Kalkofenanlage. Sie sind alle annähernd gleich groß und verjüngen sich alle gleich-
