Zeitschrift: Thurgauer Jahrbuch
Band: 21 (1945)

Artikel: Zwei interessante Ofenanlagen am Untersee
Autor: Keller-Tarnuzzer, Karl
DOI: <https://doi.org/10.5169/seals-700340>

2. Ein Kalkofen des 17. Jahrhunderts im Wygärtli bei Mammern

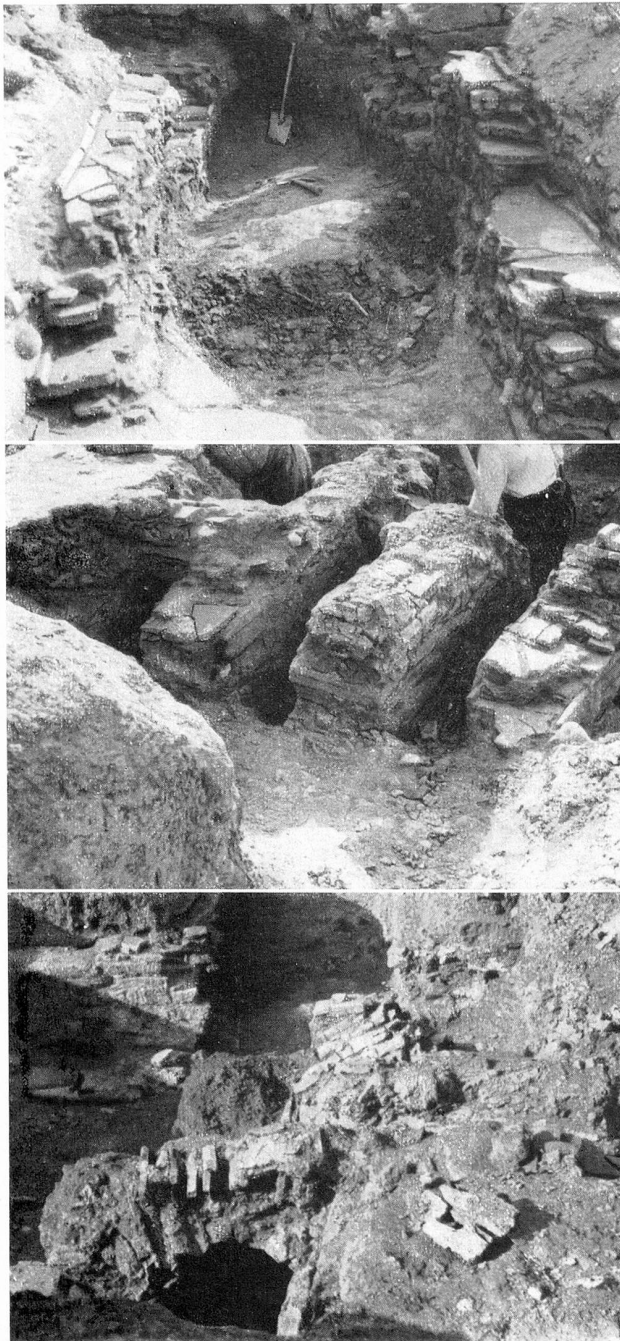
Abb. 2 (oben) Die Seitenmauern des Feuerschachts waren aus Leistenziegeln gebaut

Abb. 3 (mitte) Die Quermäuerchen mit den Feuerzügen
Oben links ein Stück des Bodens, der die Feuerzüge vom eigentlichen Ofenraum trennte

Abb. 4 (unten) Unten links das echte Gewölbe eines Luftzuges von einem Feuergang zum andern

auf. Dieser war beidseitig durch kunstvoll aufgeschichtete Leistenziegel gebildet, die Mauern bildeten, die zum Teil bis auf einen Meter Höhe noch erhalten waren (Abb. 2). Vor diesem Feuerschacht, also im Norden der Anlage, fand sich der Feuerplatz, der mit bis zu 20 cm dicker Aschenschicht bedeckt war.

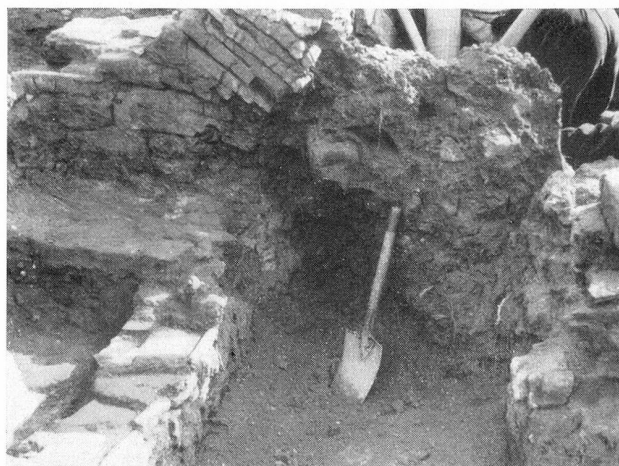
Abb. 5 (oben) Vorn links die Ziegelmauer des Feuerschachts. Oben ist sehr gut sichtbar das echte Gewölbe eines nur halb erhaltenen Feuerdurchgangs

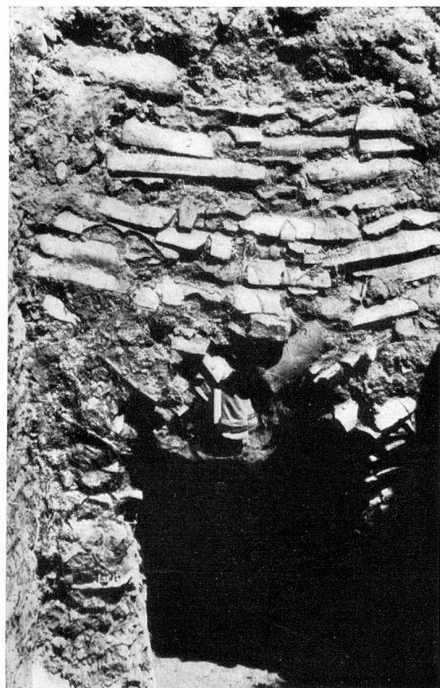
Abb. 10

Die Hohlziegelmasse über dem innern Ende des Feuerschachtes, dicht über der Öffnung ein völlig verschlackter Ziegel

Äußerst interessant war der zum Ofenraum führende Feuerschacht. Er war glücklicherweise noch vollständig erhalten. Plan und Photos zeigen deutlich die merkwürdige Konstruktion des Schachtes, der eine Länge von 240 cm, eine Breite von 70 cm und in der Firsthöhe 100 cm maß. Sein Eingang war aus Kieselbollen gemauert, die aber besonders ausgesucht waren, und zwar so, daß besonders große und plattige Stücke Verwendung fanden. Der ganze übrige Teil des Schachtes aber war aus Hohlziegeln gefügt (Abb. 7), die ein echtes Gewölbe formten und ihrerseits wieder überlagert waren von waagrecht eingesetzten Hohlziegeln. Sie waren alle sehr sorgfältig eingemörtelt und ergaben so eine durchaus dauerhafte Konstruktion. Über dem Innern des Schachtes waren die waagrechten Ziegel nur auf ungefähr zwei Ziegelreihen beschränkt, hingegen häuften sie sich gegen den Ofenraum hin so sehr, daß sie dort mit einer Dicke von beinahe einem Meter über dem Gewölbe in Erscheinung traten (Abb. 10).

Diese Hohlziegel bilden ein eigentliches Charakteristikum der ganzen Kalkofenanlage. Sie sind alle annähernd gleich groß und verjüngen sich alle gleich-
