**Zeitschrift:** Mitteilungen der Thurgauischen Naturforschenden Gesellschaft  
**Herausgeber:** Thurgauische Naturforschende Gesellschaft  
**Band:** 67 (2014)

**Artikel:** Frauenfeld ab den ausgehenden Eiszeitalter  
**Autor:** Müller, Erich  
**DOI:** <https://doi.org/10.5169/seals-593981>

# **Frauenfeld ab dem ausgehenden Eiszeitalter**

*Erich R. Müller*

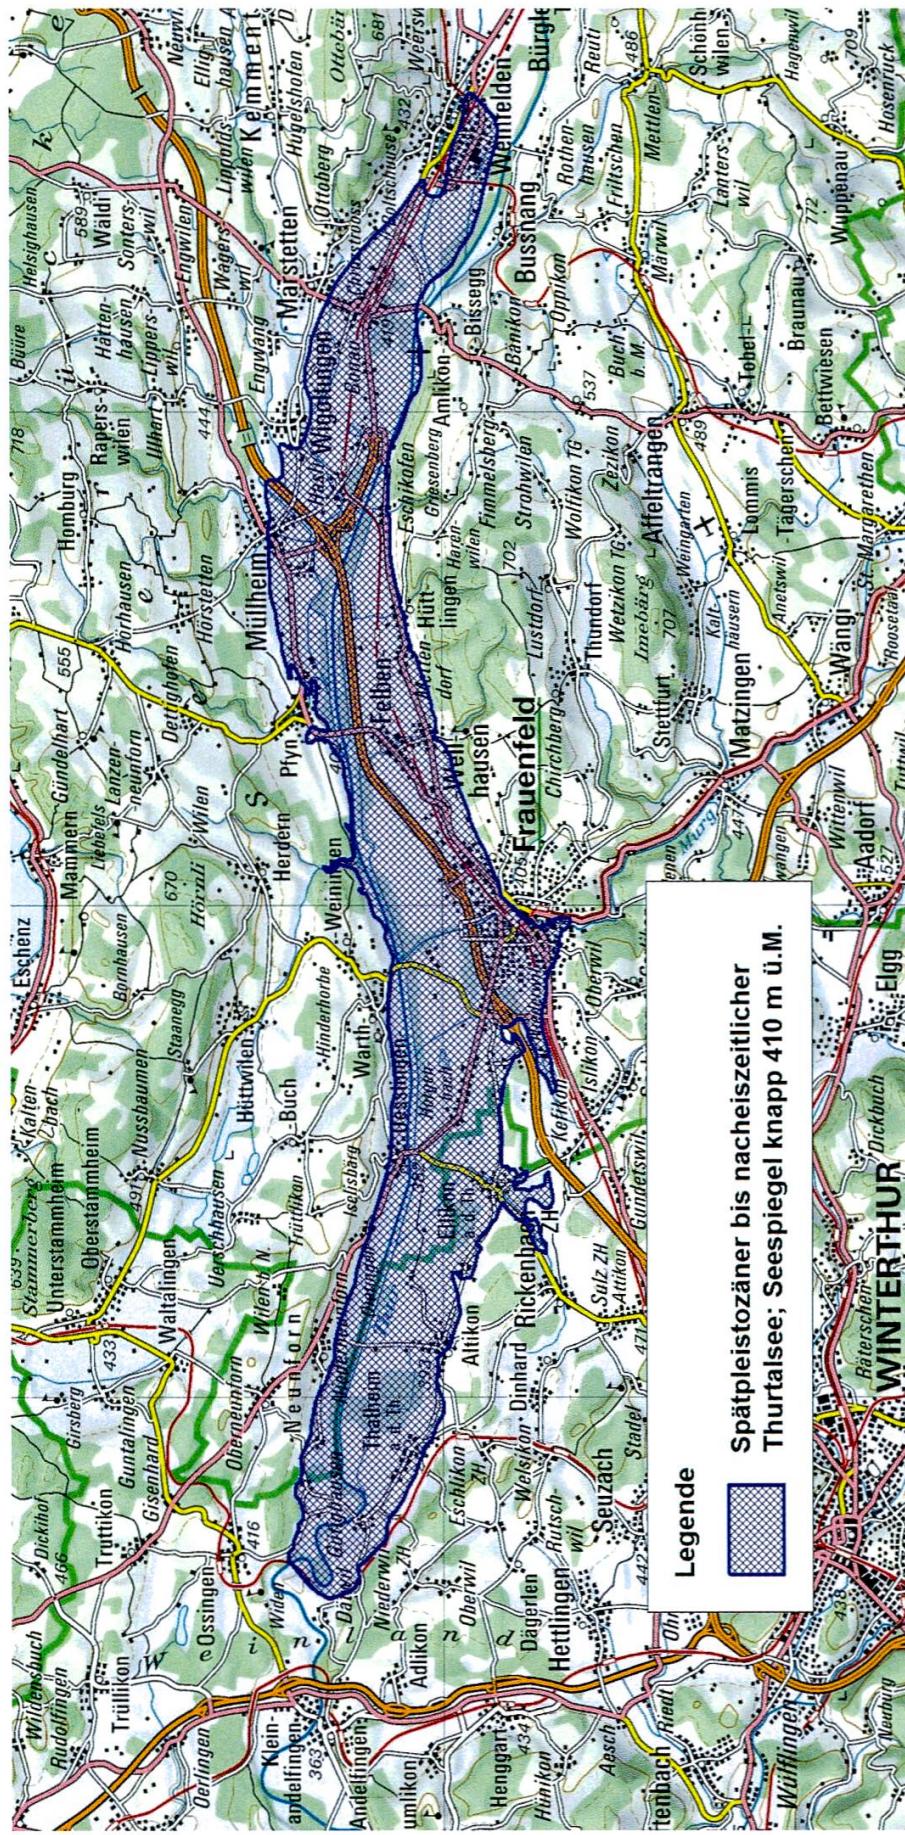
Abbildung 1: Thurtalsee bei maximaler Ausdehnung, Seespiegel knapp 410 m ü. M. Reproduziert mit Bewilligung von swisstopo (BA 140317).

Für den Zeitabschnitt nach dem Eisstand von Weinfelden lässt sich die Seeuferlage mittels der Schnittlinie der Seespiegelfläche mit der Oberfläche der ansteigenden und den Seeboden bildenden Gesteinsserien rekonstruieren. Unter Berücksichtigung der maximalen Seespiegellage kann mittels dieser geometrischen Methode die eigentliche Form des Thurtalsees (*Abbildung 1*) nachge-

bildet werden. Aus dieser Konstruktion resultieren eine maximal anzunehmende Seelänge von ca. 32 km und eine Seebreite von 2,5 km. Der See bedeckte in seiner grössten Form eine Fläche von knapp 70 km<sup>2</sup>. Das entspricht knapp 80% der Fläche des heutigen Zürichsees, inklusive dessen Obersees.

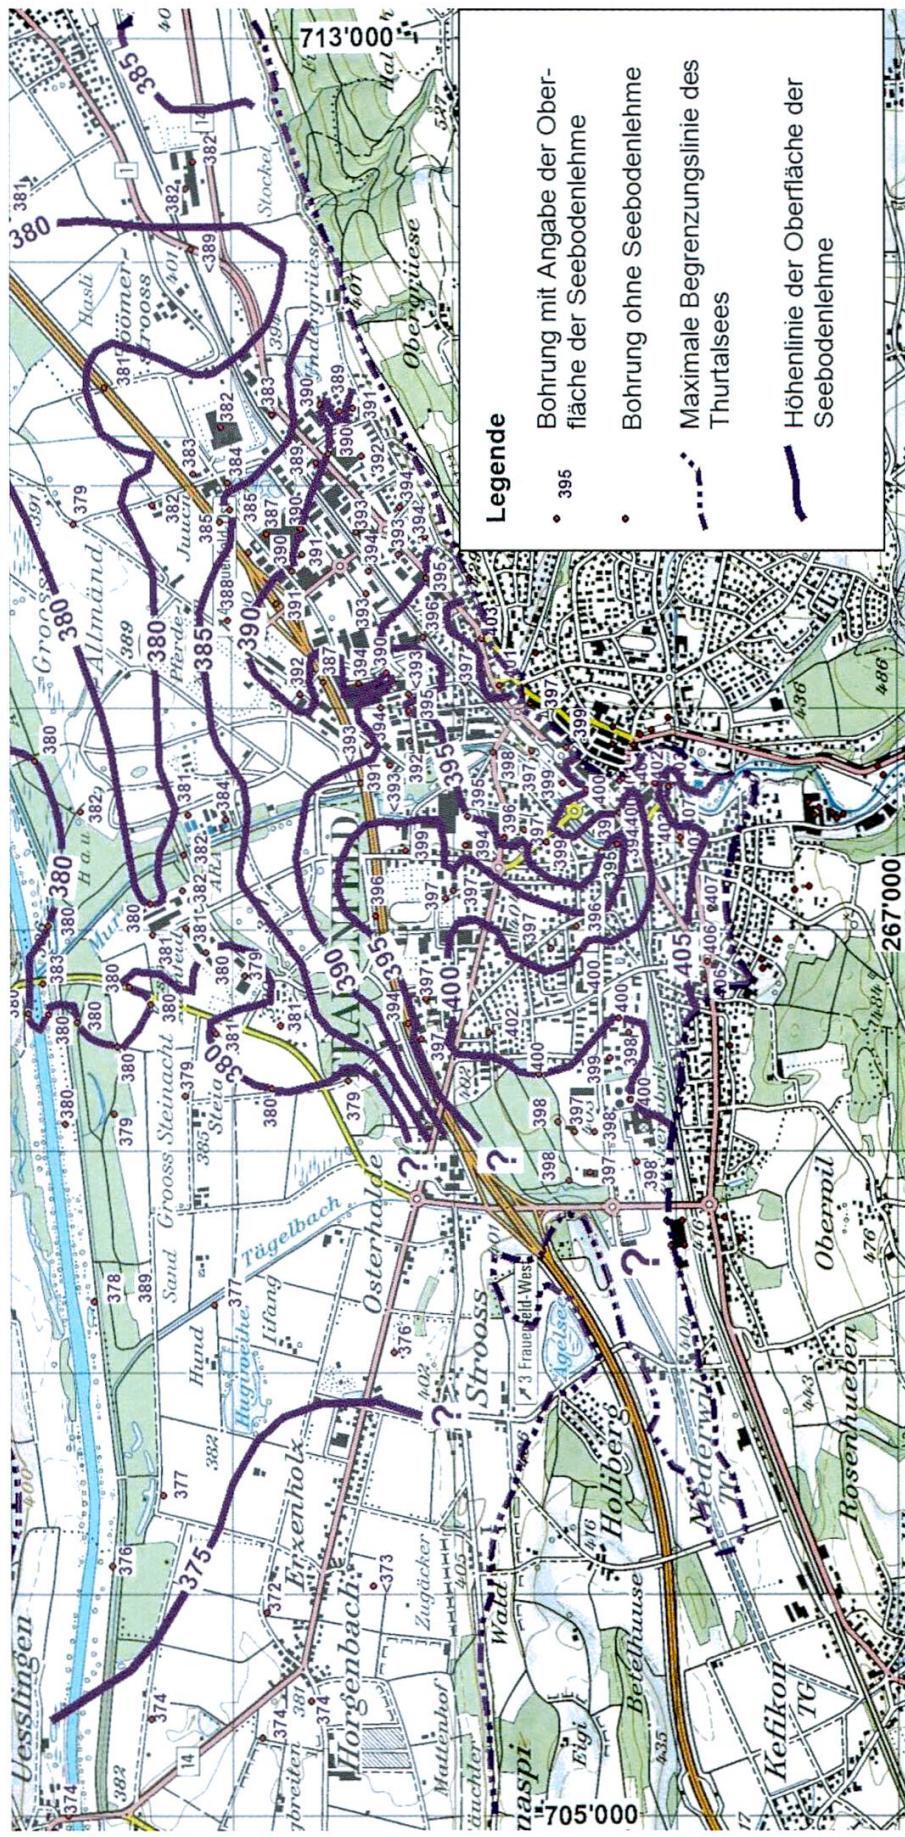
Von den Seebodenlehmern lässt sich die Oberfläche nur anhand der vielen Sondierbohrungen rekonstruieren (Abbildung 2). Dies umso mehr, da sie in diesen gut erkennbar ist. Die Interpretation der entsprechenden Fläche ergibt für das Thurtal im Raum von Frauenfeld eine generelle Höhenlage von ca. 375 m ü. M. (bei Uesslingen) bis ca. 380 m ü. M. (bei Felben-Wellhausen). Diese allgemeine Höhenlage wird durch die von der Murg und den seitlichen Zuflüssen (wie Seebach, Wellhauser und Pfyner Dorfbach etc.) zugeführten Schwemmmaterialien stark überprägt. Dabei steigen die entsprechenden Oberflächen bis über die

Kote 400 m ü. M. an. Das Gefälle dieser zur Seemitte hin abfallenden Sedimentkegel schwankt zwischen weniger als 1% bis um 5%. Die Formen respektive die Gestalt der eingeschwemmten Seebodenlehme erinnern stark an solche von «flachen Schuttkegeln». Vor allem die Oberflächenformen dieser beispielsweise von der Murg eingeschwemmten Feinstoffe (Tone bis Feinsande) lassen eine eher seeaufwärts gerichtete Einschichtung erkennen. Das heisst, dass diese Sedimentkörper quer bis entgegengesetzt zu den durch den Thurtalsee strömenden Wassermassen verlaufen, die weiter östlich dem See zuflossen.

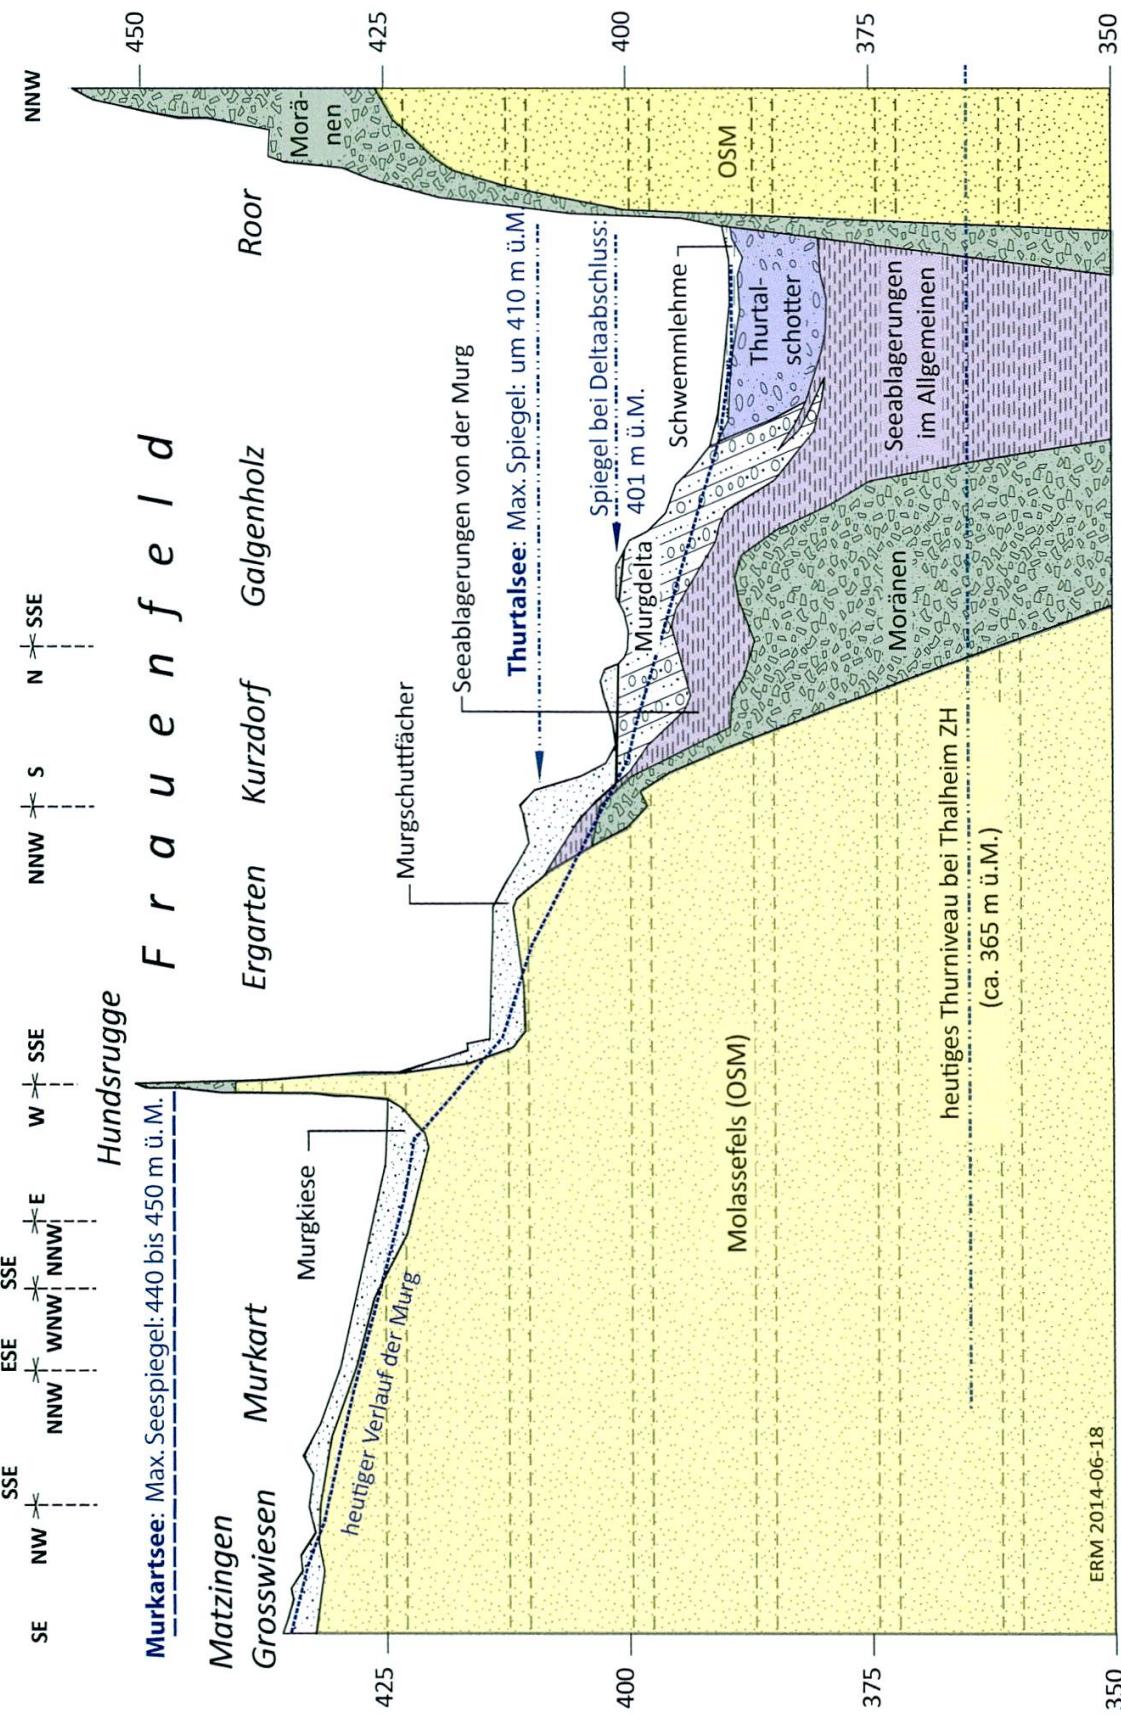
Abbildung 3: Schemasschnitt entlang der Murg bei Frauenfeld (50 x überhöht).

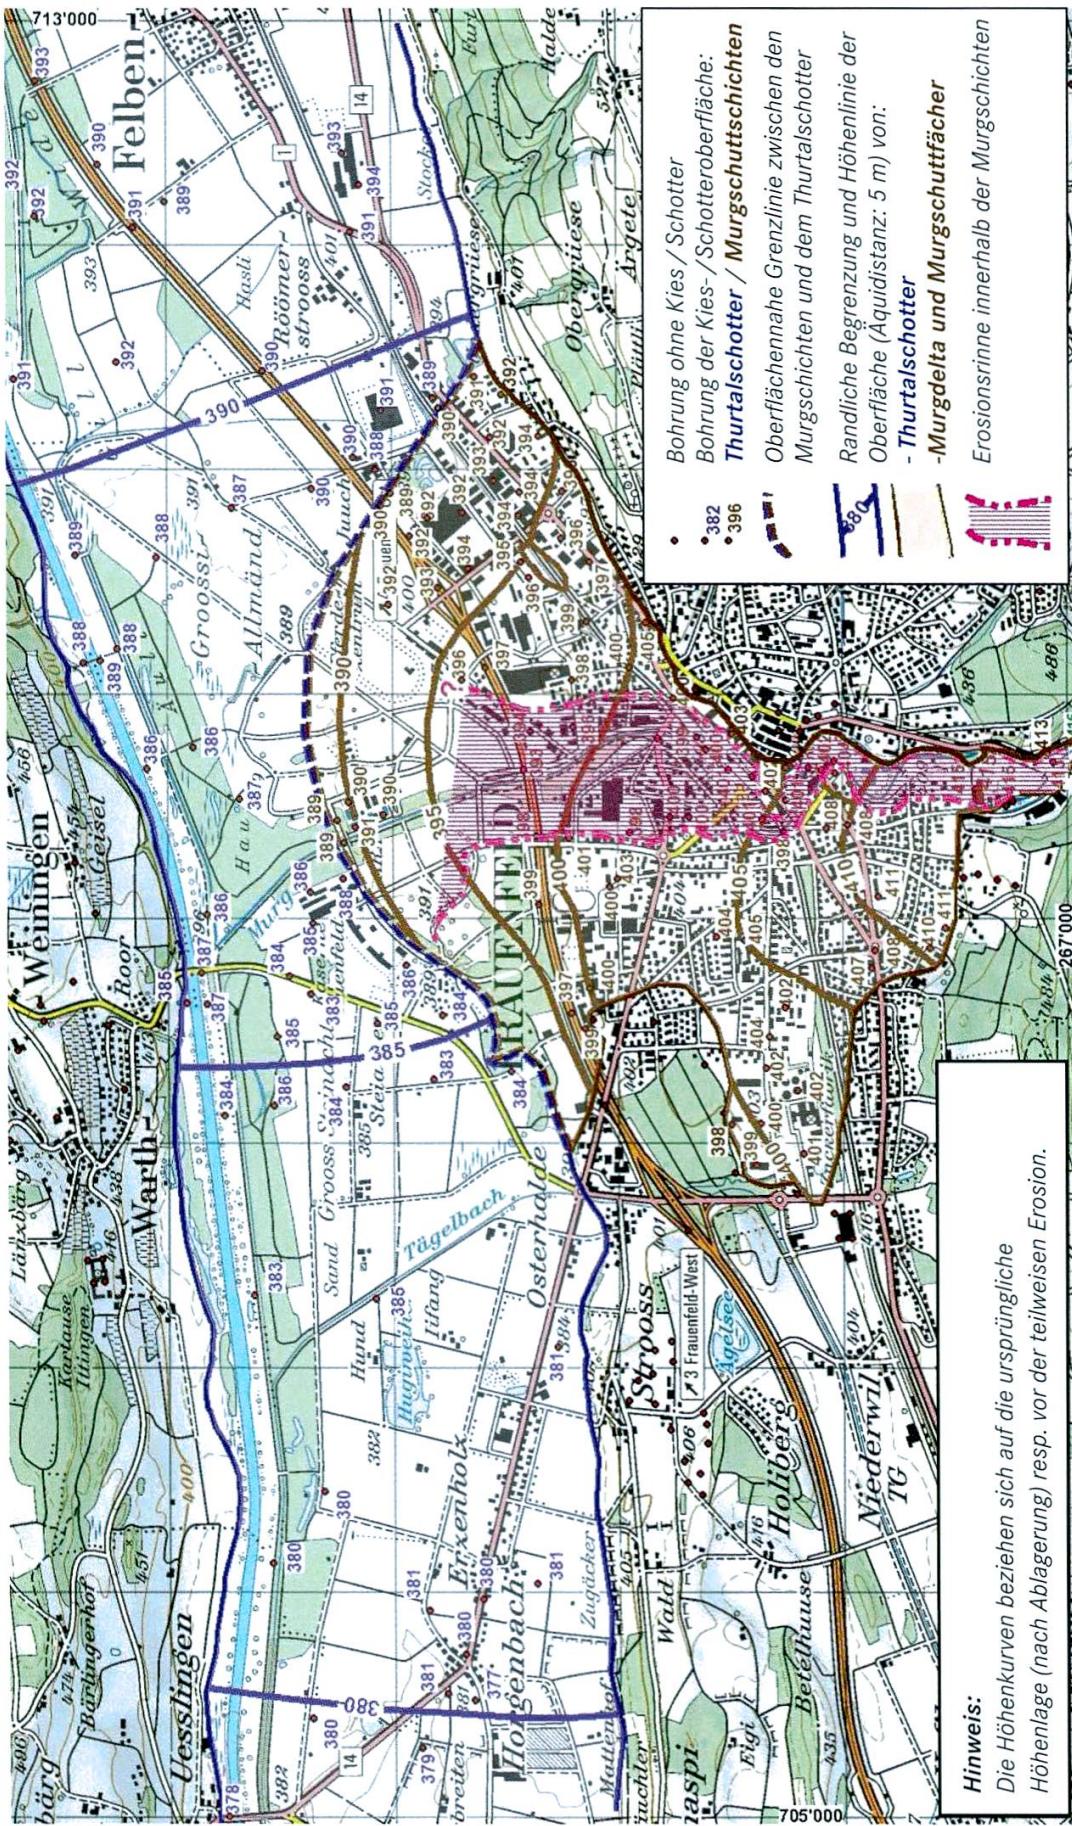
Abbildung 4: Thurtschotter: Oberfläche der Schottervorkommen (grobkörnige Murgschichten und Thurtschotter). Reproduziert mit Bewilligung von swisstopo (BA 140317).

Im Raum Frauenfeld folgen über den Seebodenlehmen vorerst die flächenhaft verbreiteten grobkörnigen Schichten des ehemaligen Murgdeltas (*Abbildung 4*). Sie lassen sich in der Regel als «saubere bis leicht siltige Kiese mit wenig bis reichlich Sand» beschreiben. Lokal finden sich zwischen den Murgkiesen und Seebodenlehmen vorerst noch Murgsande («siltige Sande»). Sie weisen in der Regel die für Deltaschüttungen typische Schrägschichtung auf. Die darüber folgenden Schichten (Kapitel 3.3) sind dagegen nahezu horizontal gelagert. Die vorliegende, für Deltas typische Schichtungsart deutet klar auf eine Schüttung in den Thurtalsee hin.

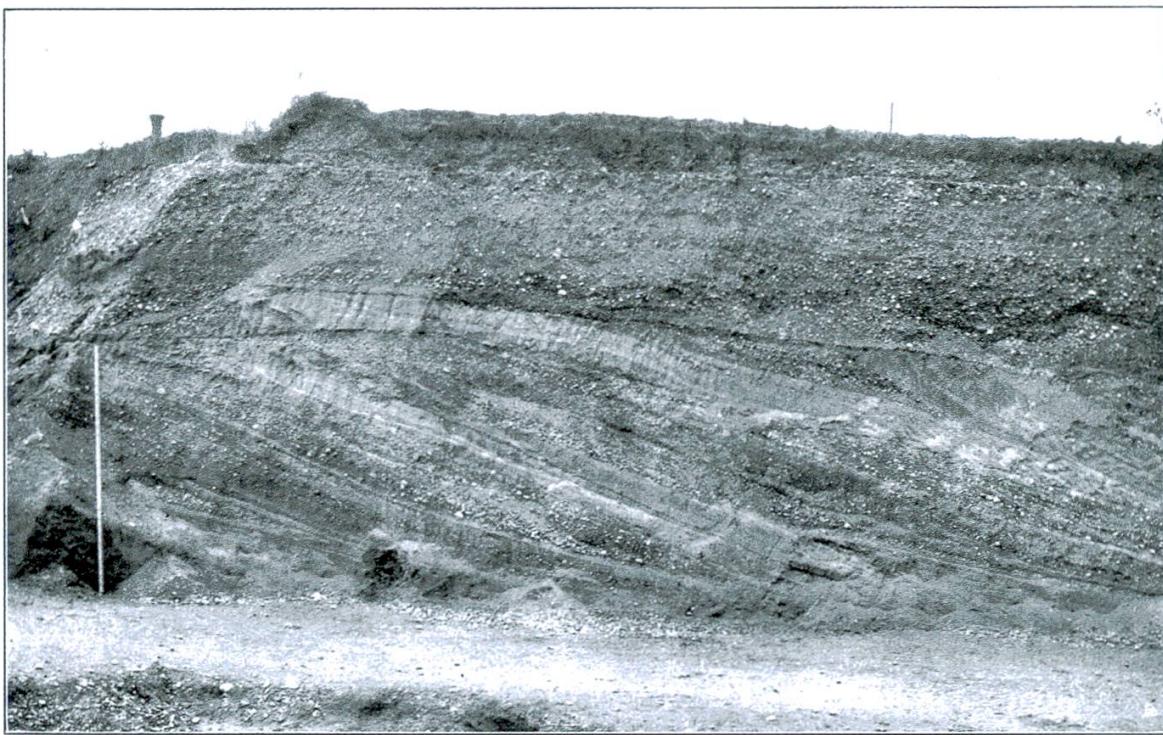
#### Tafel VI.

Delta der Murg in den ehemaligen Frauenfelder See.  
Aufnahme von Herrn Prof. Dr. Heß anfangs Oktober 1898 (vgl. S. 55).

Abbildung 5: Ehemalige Kiesgrube im Murgschotter im Bereich Frauenfeld nördlich der SBB zwischen der Laubgasse und Kurzenerchingerstrasse (Koordinaten: ca. 709'300/268'250); aus: Früh (1906). Blickrichtung Ost nach West. Anmerkungen: Die Terrainoberfläche liegt auf ca. 407 m ü. M. nach dem alten Höhenbezugspunkt (R.P.N. alt = 376,86 m ü. M.) respektive 404 m ü. M. nach dem aktuellen Höhenbezugspunkt (R.P.N. neu = 373,6 m ü. M.); der Höhenmassstab misst 3,0 m.

Die Deltaschichtung lässt sich heute nur in temporär offenen Baugruben feststellen, die bis unter eine Kote von ca. 400 m, im N von Frauenfeld unter 395 m ü. M., reichen. Solche Aufschlussmöglichkeiten von Deltaschichten sind jedoch nur selten gegeben. Ein früherer markanter Aufschluss – die ehemalige Kiesgrube zwischen Ergarten und dem Kurzdorf – zeigte sehr eindrücklich den Deltaschotter mit Übergusschichten (Abbildung 5).

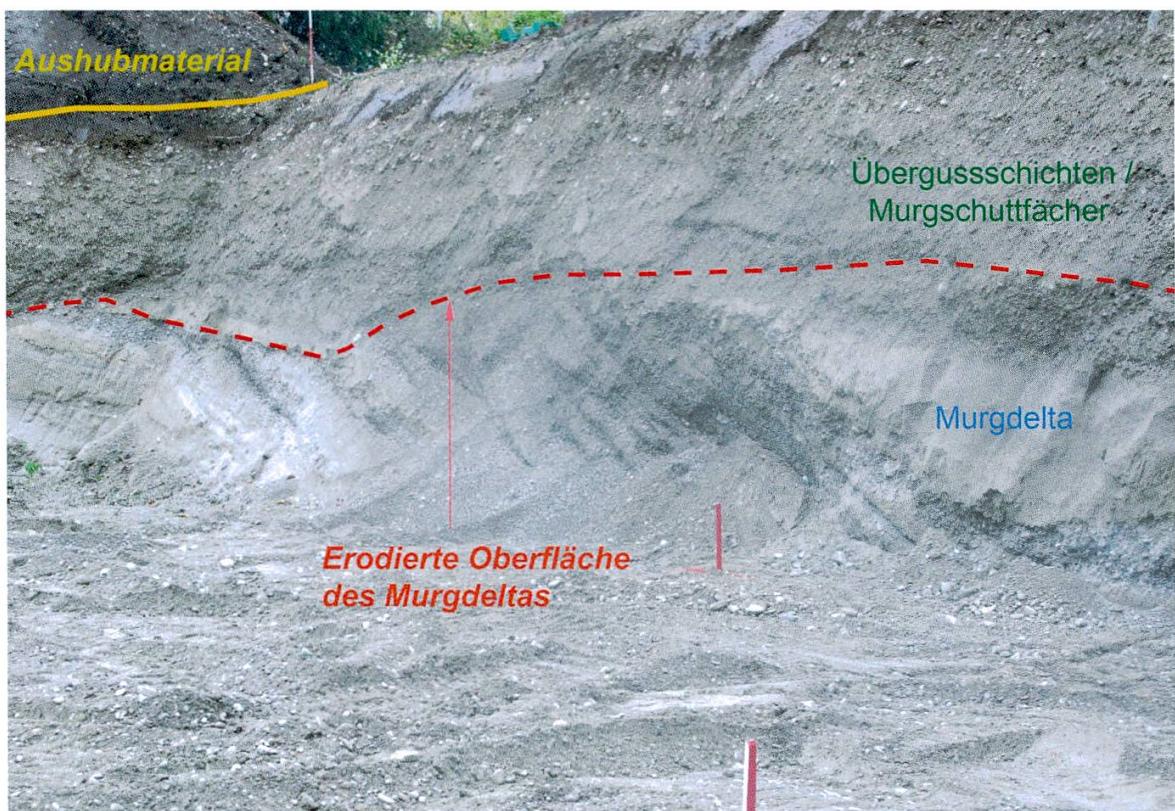
Abbildung 6: Baugrube in Frauenfeld (26. Oktober 2012) Bereich Kreuzung Laubgasse/Oberwiesenstrasse (Koordinaten: ca. 709'250/268'350): Murgschuttfächer über Murgdelta mit erodierter Grenzfläche. Blickrichtung Nordnordost nach Südsüdwest.

In der im Oktober 2012 offenen Baugrube im Kreuzungsbereich Laubgasse/Oberwiesenstrasse (Koordinaten: 709'250/268'350) war der Übergangsbereich vom Murgdelta zum Murgschuttfächer sehr gut ersichtlich (Abbildung 6). Entsprechend der darin aufgeschlossenen Verhältnisse war zu erkennen, dass die Deltaoberfläche vor ihrer Überdeckung durch die darüber hinweg zirkulierenden Fließgewässer leicht erodiert, respektive modelliert wurde.

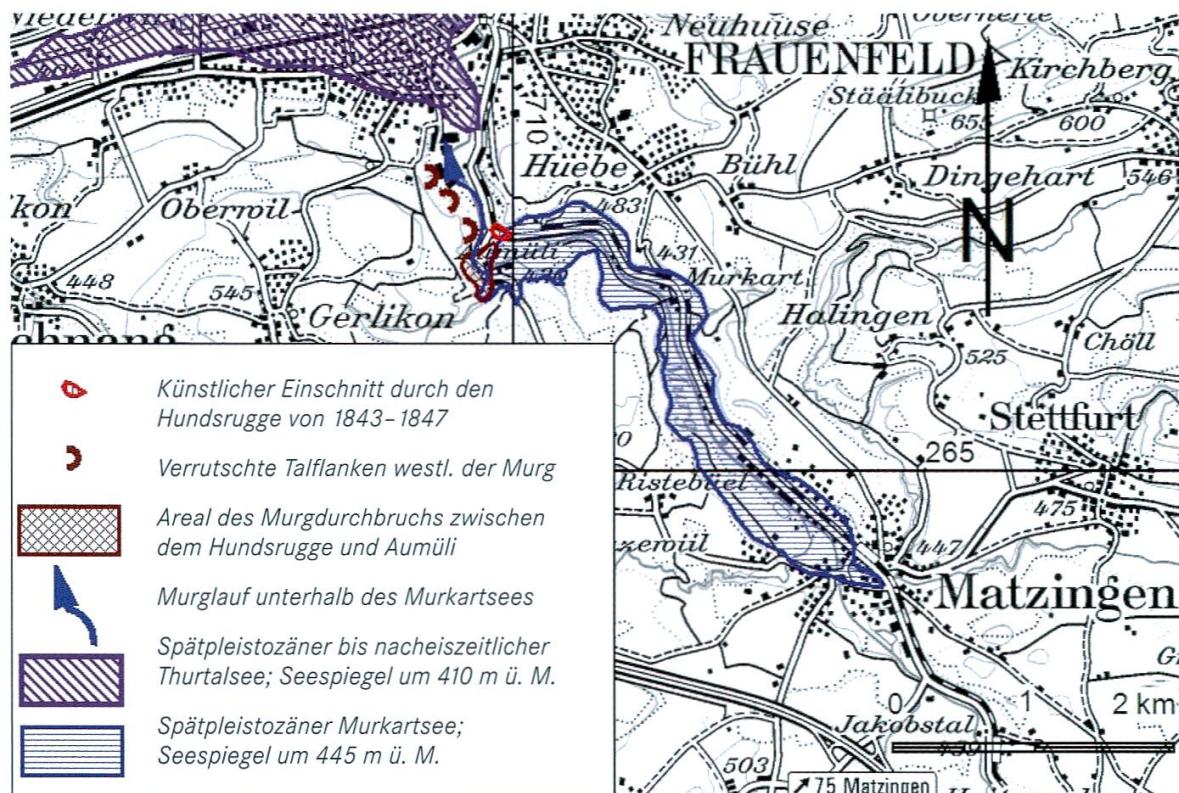
Abbildung 7: Der bei Aumüli und am Hundsrugge gestaute Murkartsee und sein Umfeld. Reproduziert mit Bewilligung von swisstopo (BA 140317).

Ein zum Absetzen der Kies-/Sand-Komponenten geeigneter See wird wohl am ehesten zwischen Matzingen und dem damals vermutlich noch existierenden Felsriegel bei Aumüli – Hundsrugge gelegen haben (Abbildungen 7 und 8). Die anzunehmende Staukote lag etwa bei 440 bis 450 m ü. M. Diese befindet sich etwa 25 bis 35 m tiefer, als jene, die Krayss & Keller (1994) für den etwas älteren Matzingersee (= Eisrandkomplex von Andelfingen/Stein am Rhein [W/S]) annahmen. Der Ausfluss des Murkartsees erfolgte entweder mittels eines Wasserfalls, dessen Breite wohl zwischen 10 m und 30 m mass oder es wäre hier von einer kaskadenartigen abgetreppten Murgsohle auszugehen. Für den Fall, dass ein Wasserfall vorgelegen hätte, ist eine anfängliche Fallhöhe von wohl 20 m bis 30 m zu vermuten. Diese wurde in der Folge erosiv abgesenkt, sodass der See und damit auch der Wasserfall verschwanden.

Als weitere Wirkung der jungen Murg unterhalb der Aumüli gilt es das starke erosive Unterschneiden des westlichen Talabhangs zu vermerken. Durch diesen Prozess versackte dieser vorerst, später traten komplexe Verrutschungen ein. Dadurch entstand der umfassende Rutschkomplex entlang der linksufrigen Talflanke zwischen der Aumüli und dem südlichen Frauenfeld (*Abbildung 7*).

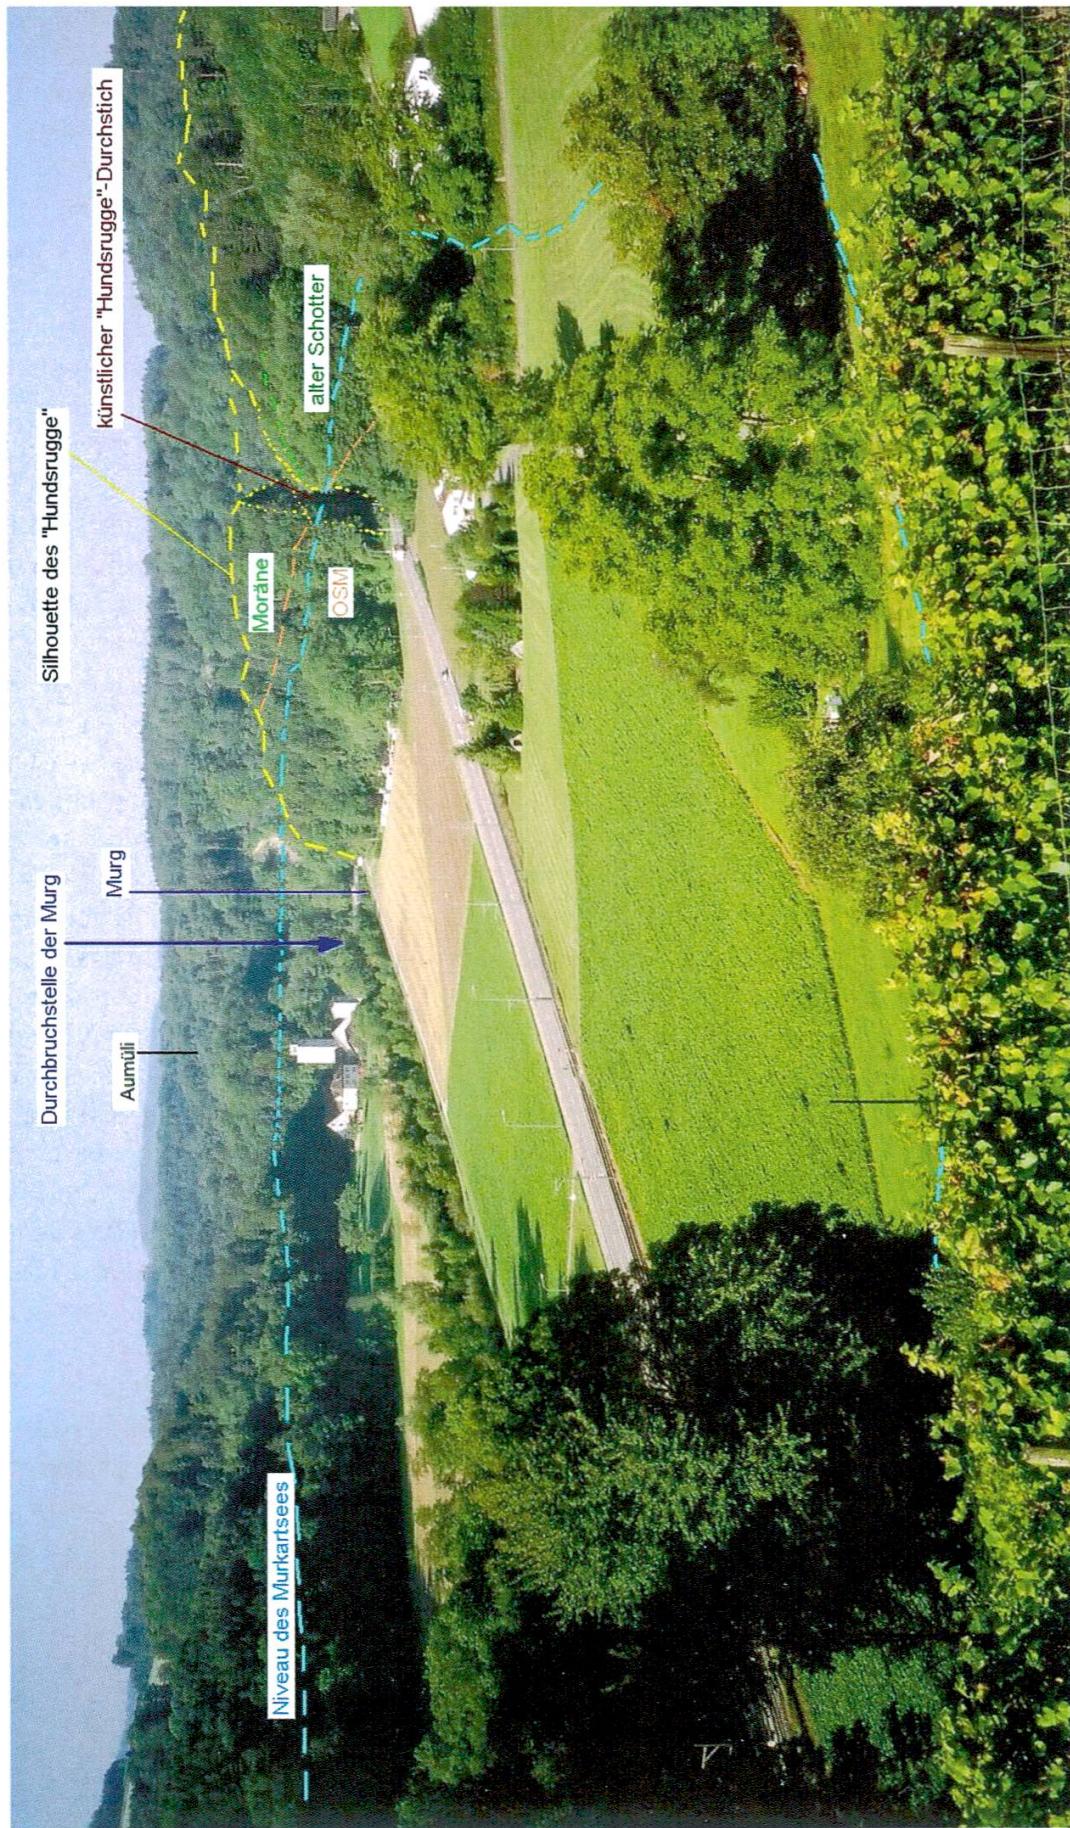
Abbildung 8: Der Staubereich des zwischengeschalteten Murkarsees im Raum Aumüli-Hundsrugge.

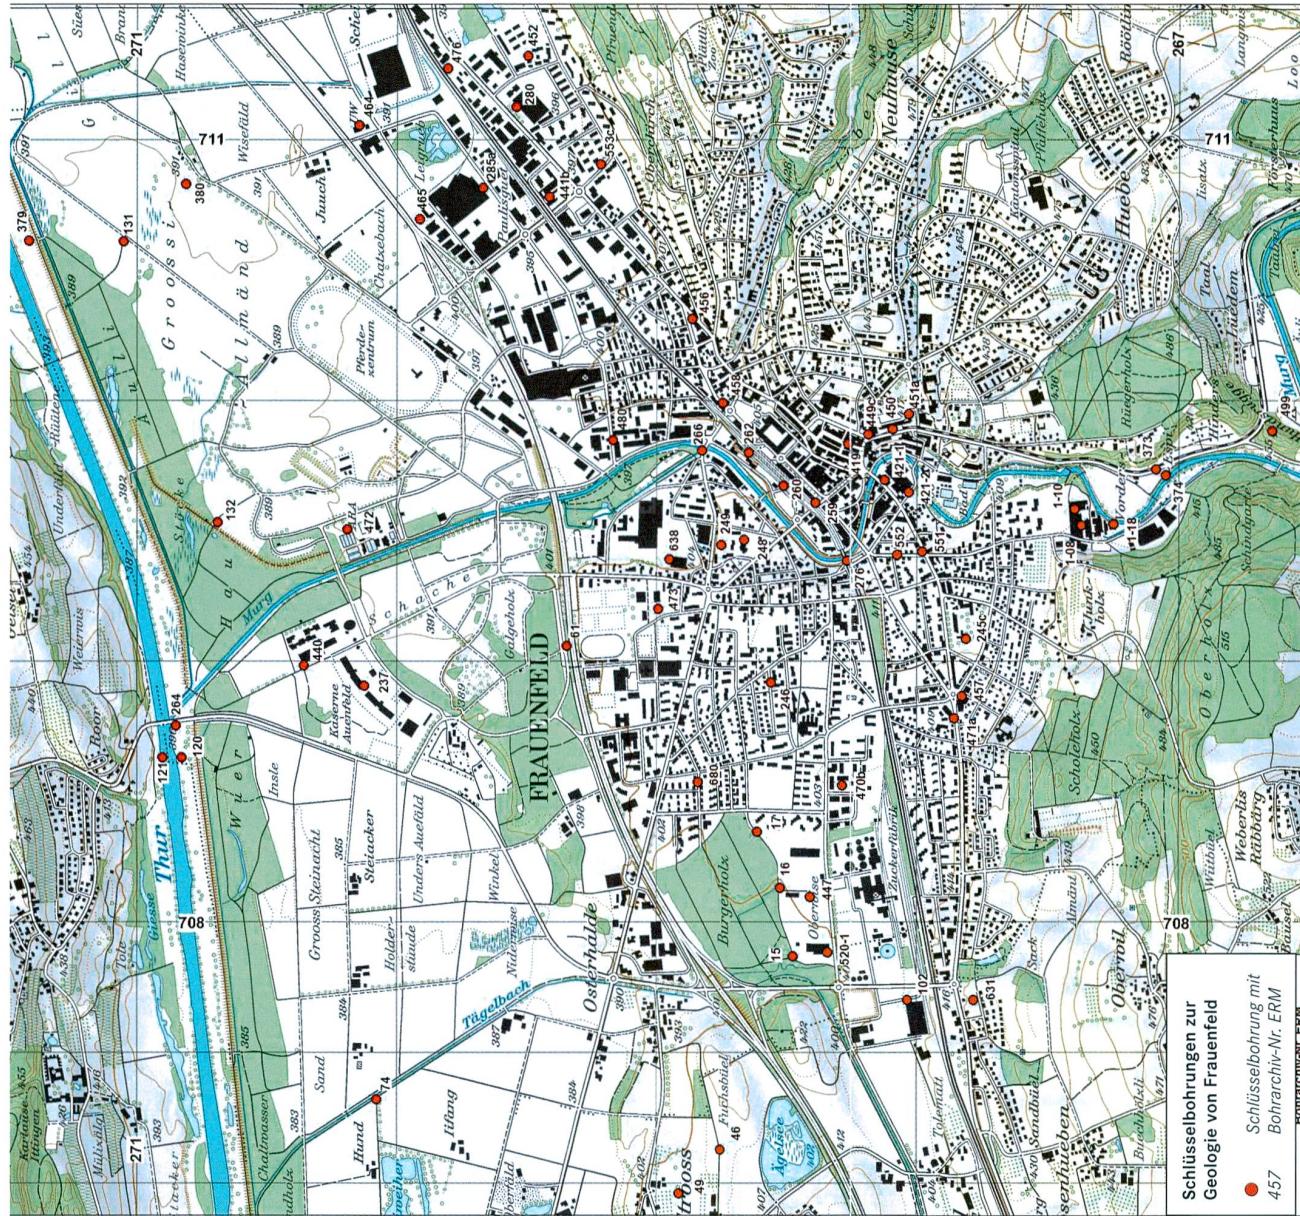
## Anhang 2

Schlüsselsondierungen (Kern- und Spülbohrungen). Reproduziert mit Bewilligung von swisstopo (BA 140317).

sande» zu bezeichnen sind. In den tieferen Lagen sind in den Seebodenlehmen oft auch Kieskomponenten bis Gerölle als sogenannte Dropstones eingebettet (Abschnitt 2.4). Dropstones führende Schlüsselbohrungen (*Anhang 2*) sind 1052/74, 1053/245c, 1053/551 und 1053/638.
