Artikel: Die Renovation der paritätischen Kirche St. Jakobus in Mogelsberg

Die Renovation der paritätischen Kirche St.Jakobus in Mogelsberg 1992/93

Pierre Hatz, kantonaler Denkmalpfleger, St.Gallen

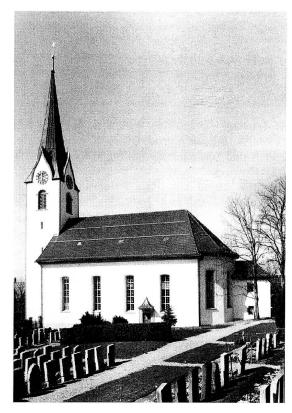
Mogelsberg. Paritätische Kirche St.Jakobus. Südansicht nach der Restaurierung. – Foto P. Hatz, St. Gallen.

Das Äussere der Kirche wurde kaum verändert, die durchgeführten Massnahmen ergaben sich durchwegs aus den witterungsbe-

dingten Unterhaltsarbeiten an Turm, Dach und Fassaden. Ausser einer leicht einzubauenden Isolationsschicht über dem Dekkengewölbe ist aus denkmalpflegerischen Gründen auf weitere Wärmedämmungen verzichtet worden.

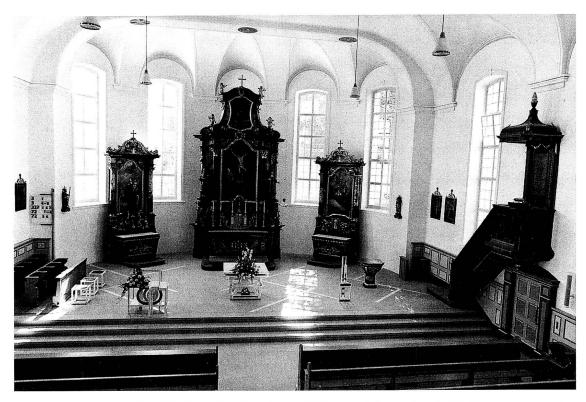
Mogelsberg. Paritätische Kirche St.Jakob, erbaut 1810 von Johann Jakob Haltiner, neu gestaltet 1992/93. Barockisierende Altäre, klassizistische Kanzel und Taufstein, moderner Zelebrationsaltar und Ambo von Ludwig Stocker, 1993. – Foto B. Anderes, Rapperswil.

als «letzte Zutat» zu verstehendes Element ist der Chorbereich mit der neuen liturgischen Ausstattung. Wenn denkmalpflegerisches Verhalten oft Zurückhaltung und Einfügung bedeutet, so kann - oder soll - in dieser Zone unsere «moderne» Generation zum Ausdruck kommen. Hier haben wir die Chance und die Pflicht, einen gestalterischen, künstlerischen Beitrag zu leisten. Dies deshalb, weil wir dem Baudenkmal Neues zufügen, sei es dem erweiterten Chorbereich, sei es das neue liturgische Mobiliar. In dieser Hinsicht hat der Künstler Ludwig Stocker aus Basel mit seiner Schöpfung einen prägenden Beitrag geleistet. Zelebrationsaltar, Ambo, Sedien, Osterkerze sowie der klassizistische Taufstein stehen durch ein im Boden versinnbildlichtes Koordinatennetz in Bezug zueinander und stellen eine Verbindung zu den Altären und zum Kirchenraum her. Der bewusst abstrakt gehaltene Aufbau der neuen, in weissem Marmor gehaltenen Elemente fügt sich einerseits diskret in den Kirchenraum ein, fordert aber in seiner verschlüsselten Symbolik und theologischen Aussage den Betrachter heraus.

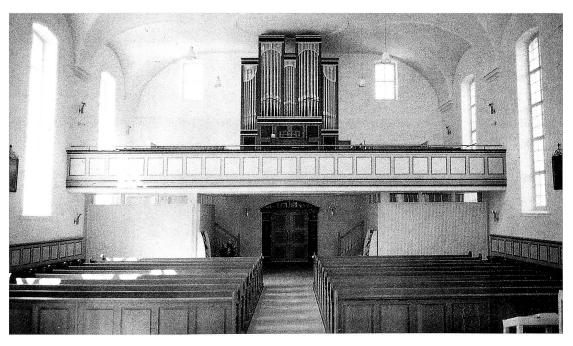
Mogelsberg. Paritätische Kirche, neu gestaltete Empore und Orgel. Unter der Empore je ein Raum für die beiden Konfessionen. – Foto Lautenschlager, St. Gallen.

Die vermauerten Fenster wurden wieder geöffnet. Licht und Grosszügigkeit beherrschen den Raum. Die ausgeführte Verglasung ist dem ursprünglichen Fenster nachgebaut, das eingesetzte Glas weist die Lebendigkeit alter Fensterscheiben auf. Fehlende, für den Gesamteindruck massgebliche Stuckprofile und die Konsolen unter den Ansätzen des Deckengewölbes wurden im Sinne des ursprünglichen, jedoch nicht mehr rekonstruierbaren Originals neu gefertigt und konsequenterweise «modern» gestaltet. Dieselbe Haltung kommt an Wandtäfern, Türen und Emporenbrüstung zum Ausdruck. In diesem Geiste ähnlich ist auch die Gestaltung des neuen Orgelgehäuses, welches um die vorhandene pneumatische Orgel neu geschaffen wurde. Einen Schritt weiter stellen jene Elemente dar, die mit der Innenausstattung der Kirche keinen geschichtlichen Bezug haben, wie beispielsweise das unter der Empore eingebaute Beichtzimmer und der Materialraum. Diese wurden so gestaltet, dass sie nur

diskret in Erscheinung treten, in ihrer Materialwahl und Detailgestaltung jedoch dem anspruchsvollen Kirchenraum gut anstehen. In diesem Zusammenhang sei auch auf die Beleuchtungskörper hingewiesen. Die vorhandenen Pendelleuchten aus der ersten Elektrifizierung um 1932 wurden als Zeugnis der Zeit beibehalten, zusätzliche Lampen heben sich jedoch bewusst zeitlos von den historischen ab.

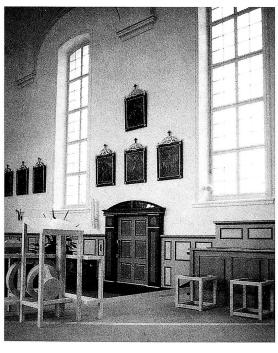
Mogelsberg. Paritätische Kirche. Nordwand mit den Kreuzwegbildern von 1826. Portal und Wandtäfer sowie Ambo aus weissem Marmor, von 1993. – Foto Pierre Hatz, St. Gallen.

Aus der Bauzeit der Kirche stammen die Kanzel, der Taufstein, und die alten «Örter». Die durch Mathias Fehly aus Bludenz gemalten Stationenbilder sind 1826 datiert und somit einige Jahre nach dem Kirchenbau eingesetzt worden. Sie befanden sich ursprünglich alle im Chorbereich, als die Trennung der beiden Konfessionen noch stärker gezeigt wurde.
