**Artikel:** Die Renovation der paritätischen Kirche St. Jakobus in Mogelsberg 1992/93

# *Die Renovation der paritätischen Kirche St.Jakobus in Mogelsberg 1992/93*

Pierre Hatz, kantonaler Denkmalpfleger, St.Gallen

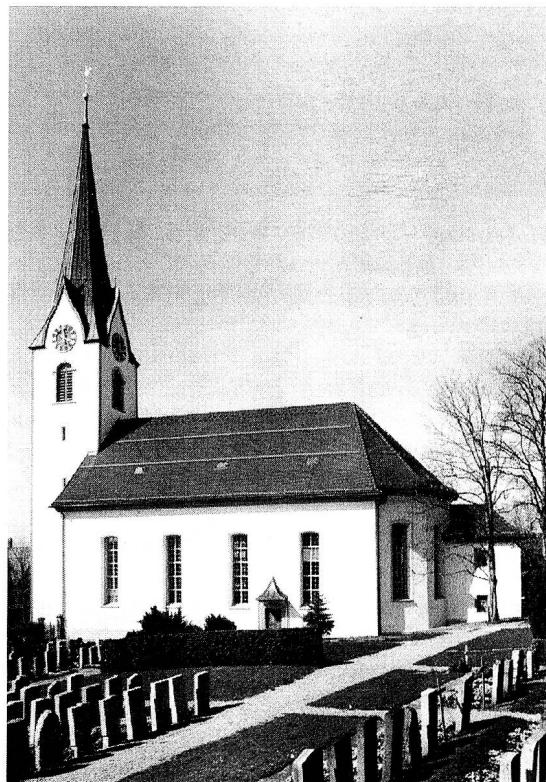
Mogelsberg. Paritätische Kirche St.Jakobus. Südansicht nach der Restaurierung. – Foto P. Hatz, St.Gallen.

Das Äussere der Kirche wurde kaum verändert, die durchgeföhrten Massnahmen ergeben sich durchwegs aus den witterungsbe-

dingten Unterhaltsarbeiten an Turm, Dach und Fassaden. Ausser einer leicht einzubauenden Isolationsschicht über dem Dekkengewölbe ist aus denkmalpflegerischen Gründen auf weitere Wärmedämmungen verzichtet worden.

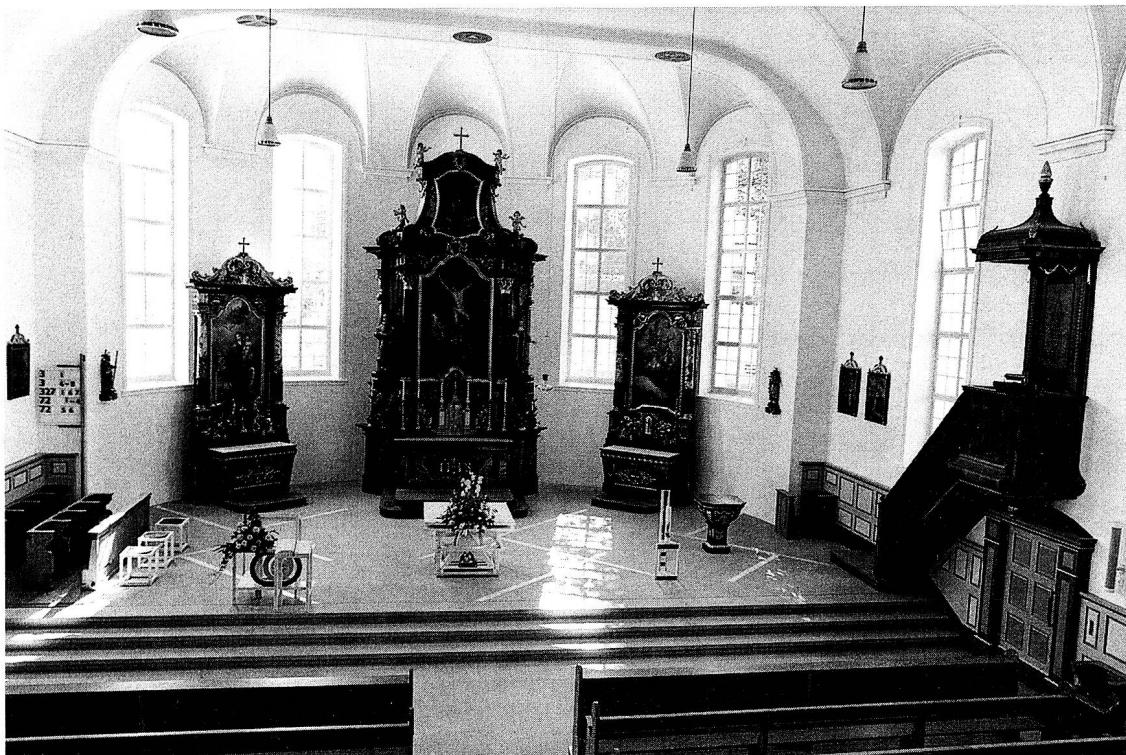
Mogelsberg. Paritätische Kirche St.Jakob, erbaut 1810 von Johann Jakob Haltiner, neu gestaltet 1992/93. Barockisierende Altäre, klassizistische Kanzel und Taufstein, moderner Zielebrationsaltar und Ambo von Ludwig Stocker, 1993. – Foto B. Anderes, Rapperswil.

als «letzte Zutat» zu verstehendes Element ist der Chorbereich mit der neuen liturgischen Ausstattung. Wenn denkmalpflegerisches Verhalten oft Zurückhaltung und Einfügung bedeutet, so kann - oder soll - in dieser Zone unsere «moderne» Generation zum Ausdruck kommen. Hier haben wir die Chance und die Pflicht, einen gestalterischen, künstlerischen Beitrag zu leisten. Dies deshalb, weil wir dem Baudenkmal Neues zufügen, sei es dem erweiterten Chorbereich, sei es das neue liturgische Mobiliar. In dieser Hinsicht hat der Künstler Ludwig Stocker aus Basel mit seiner Schöpfung einen prägenden Beitrag geleistet. Zelebrationsaltar, Ambo, Sedien, Osterkerze sowie der klassizistische Taufstein stehen durch ein im Boden versinnbildlichtes Koordinatennetz in Bezug zueinander und stellen eine Verbindung zu den Altären und zum Kirchenraum her. Der bewusst abstrakt gehaltene Aufbau der neuen, in weißem Marmor gehaltenen Elemente fügt sich einerseits diskret in den Kirchenraum ein, fordert aber in seiner verschlüsselten Symbolik und theologischen Aussage den Betrachter heraus.

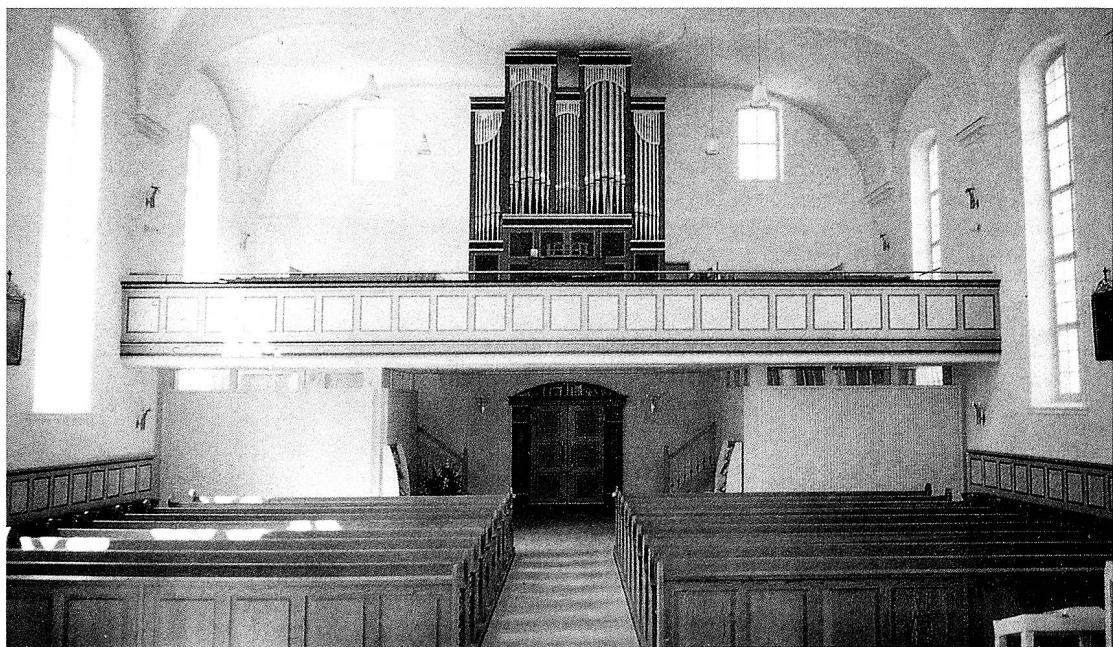
Mogelsberg. Paritätische Kirche, neu gestaltete Empore und Orgel. Unter der Empore je ein Raum für die beiden Konfessionen. – Foto Lautenschlager, St. Gallen.

Die vermauerten Fenster wurden wieder geöffnet. Licht und Grosszügigkeit beherrschen den Raum. Die ausgeführte Verglasung ist dem ursprünglichen Fenster nachgebaut, das eingesetzte Glas weist die Lebendigkeit alter Fensterscheiben auf. Fehlende, für den Gesamteindruck massgebliche Stuckprofile und die Konsolen unter den Ansätzen des Deckengewölbes wurden im Sinne des ursprünglichen, jedoch nicht mehr rekonstruierbaren Originals neu gefertigt und konsequenterweise «modern» gestaltet. Dieselbe Haltung kommt an Wandtäfern, Türen und Emporenbrüstung zum Ausdruck. In diesem Geiste ähnlich ist auch die Gestaltung des neuen Orgelgehäuses, welches um die vorhandene pneumatische Orgel neu geschaffen wurde. Einen Schritt weiter stellen jene Elemente dar, die mit der Innenausstattung der Kirche keinen geschichtlichen Bezug haben, wie beispielsweise das unter der Empore eingebaute Beichtzimmer und der Materialraum. Diese wurden so gestaltet, dass sie nur

diskret in Erscheinung treten, in ihrer Materialwahl und Detailgestaltung jedoch dem anspruchsvollen Kirchenraum gut anstehen. In diesem Zusammenhang sei auch auf die Beleuchtungskörper hingewiesen. Die vorhandenen Pendelleuchten aus der ersten Elektrifizierung um 1932 wurden als Zeugnis der Zeit beibehalten, zusätzliche Lampen haben sich jedoch bewusst zeitlos von den historischen ab.

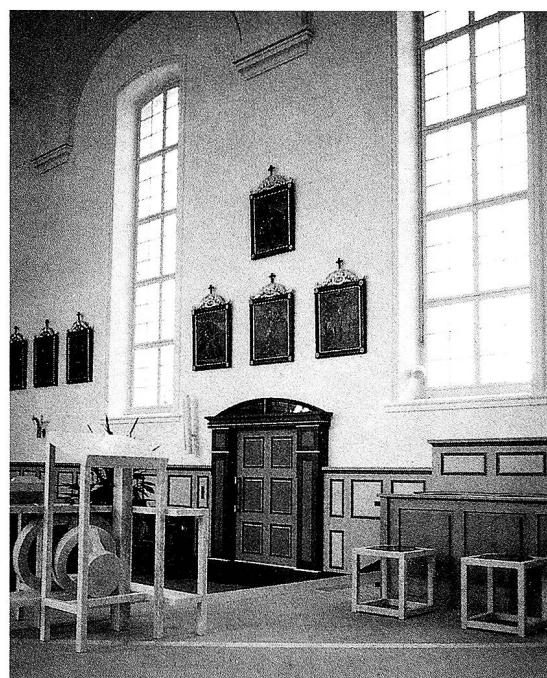
*Mogelsberg. Paritätische Kirche. Nordwand mit den Kreuzwegbildern von 1826. Portal und Wandtäfer sowie Ambo aus weißem Marmor, von 1993. – Foto Pierre Hatz, St.Gallen.*

Aus der Bauzeit der Kirche stammen die Kanzel, der Taufstein, und die alten «Örter». Die durch Mathias Fehly aus Bludenz gemalten Stationenbilder sind 1826 datiert und so mit einige Jahre nach dem Kirchenbau eingesetzt worden. Sie befanden sich ursprünglich alle im Chorbereich, als die Trennung der beiden Konfessionen noch stärker gezeigt wurde.
