Artikel: Ein Sandsteinofen in Krummenau
Autor: Rutz, Paul
DOI: <https://doi.org/10.5169/seals-883506>

Ein Sandsteinofen in Krummenau

Paul Rutz, Nesslau

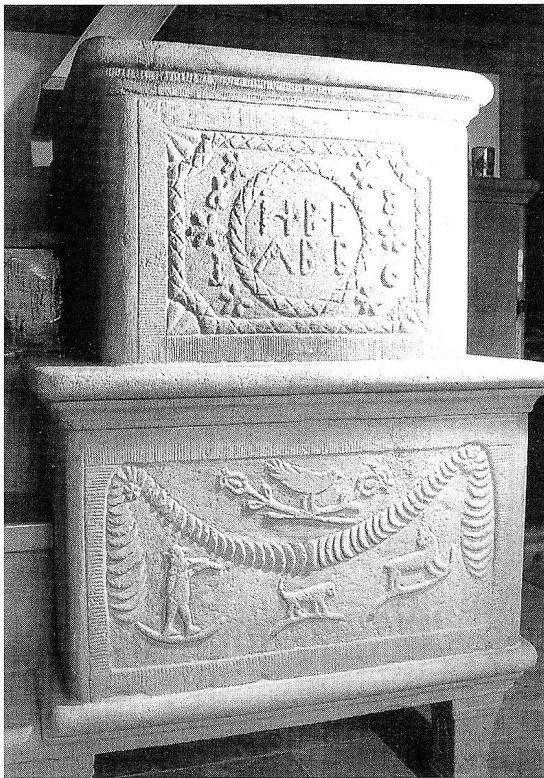
Krummenau, Haus Nr. 77. Sandsteinofen. Linke Frontseite mit Initialen des unbekannten Bauherrn und seiner Frau. Darunter Relief einer Jagdszene in bäuerlicher Manier. Rechts Wärmewand mit wenig erbaulichem Spruch aus dem Hungerjahr 1816. – Foto H.R. Wickli, Nesslau.

Jahrzahl 1816 sowie ein Medaillon mit den Initialen des bis heute nicht ermittelten Auftraggebers und seiner Frau: H.B.F. / A.B.B. Am Unterbau ist das Relief einer Jagdszene zu erkennen, die von einem Feston gegliedert ist: Unten zielt ein Jäger auf ein Wildtier (Reh?), das von einem Hund verfolgt wird; oben steht ein Vogel auf einem Blumenzweig. Auch die Seitenwand zeigt Reliefs in Form von Rosetten und gepaarten Blumen sowie eines Blindfeldes. Die naiven Darstellungen erinnern an die zeitgenössische Bauernmalerei, die zuweilen auf Möbelstücken erscheint (vgl. Jost Kirchgraber, *Die verlorene Unschuld*, in: *Toggenburger Annalen* 1996, S. 127-132).

An der Ofenwand – über dem Türchen, das heute als Durchreiche dient – ist eine Inschrift zu lesen: «Du gehest gleich aus und ein, so steht der Tod und wardet dein.» Der wenig erbauliche Spruch erinnert offensichtlich an das Hungerjahr 1816/17, das im Toggenburg besonders arg gewütet hat (vgl. Hans Amann, *Hunger, Not und Tod im Toggenburg*, in: *Toggenburger Annalen* 1994, S. 17-26).

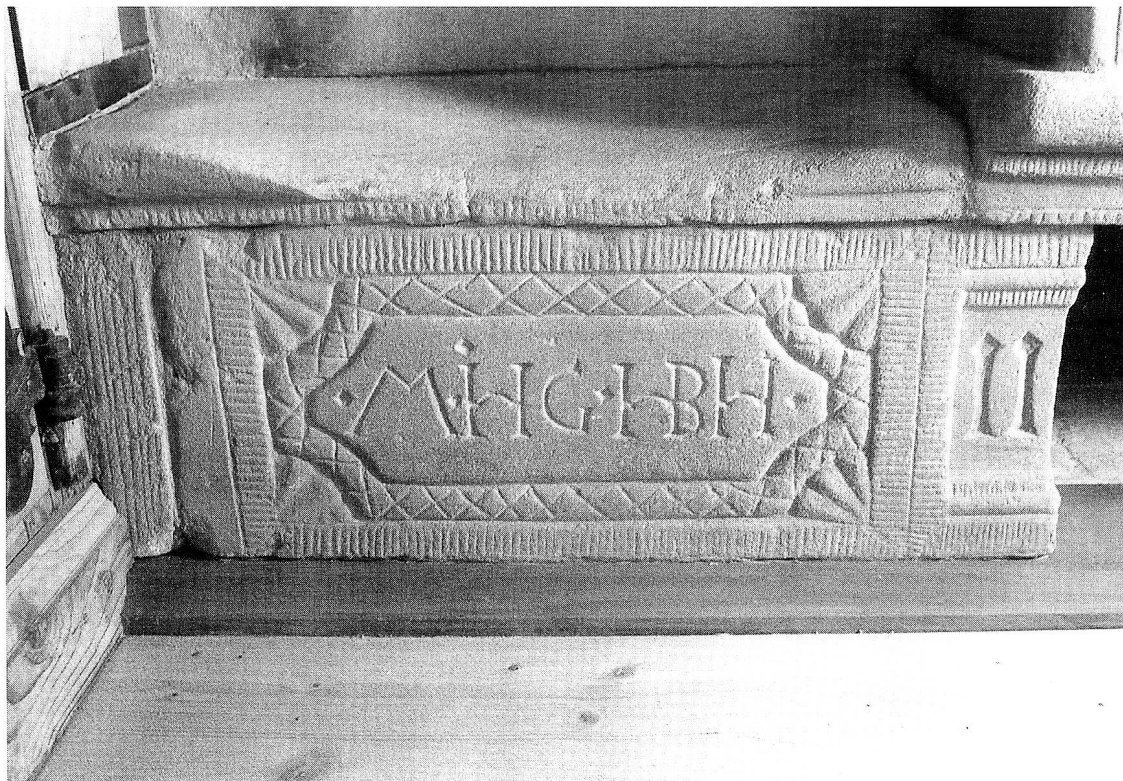
Krummenau, Haus Nr. 77. Sandsteinofen. Ansicht der untersten Stufe der Ofentreppe mit Initialen des unbekannten Meisters, 1816. – Foto H.R. Wickli, Nesslau.

Schliesslich muss auf die Buchstaben an der untersten Stufe der Ofenstiege hingewiesen werden: M. IHG. HBH. Es sind wohl die Initialen des M(eisters) und Ofenbauers. Leider tapen wir auch hier im Dunkeln. Nicht einmal der Ansatz einer Deutung ist bis jetzt vorhanden.
