**Zeitschrift:** Toggenburger Annalen : kulturelles Jahrbuch für das Toggenburg  
**Band:** 25 (1998)

**Artikel:** Brücken in Bewegung : bautechnische Pionierleistungen im Untertoggenburg

# *Brücken in Bewegung*

## Bautechnische Pionierleistungen im Untertoggenburg

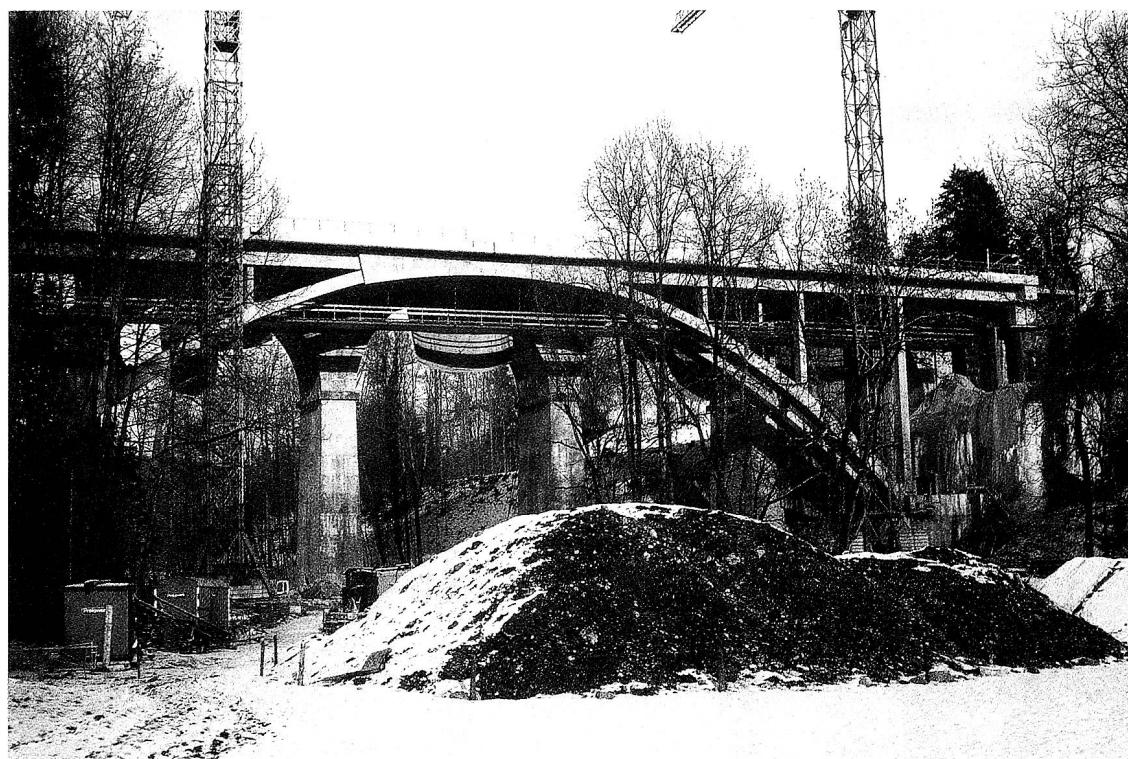
*Am Wochenende vor der Sprengung zeigen sich das ausgediente Glattviadukt und die elegante neue Bogenbrücke in der Wintersonne.*

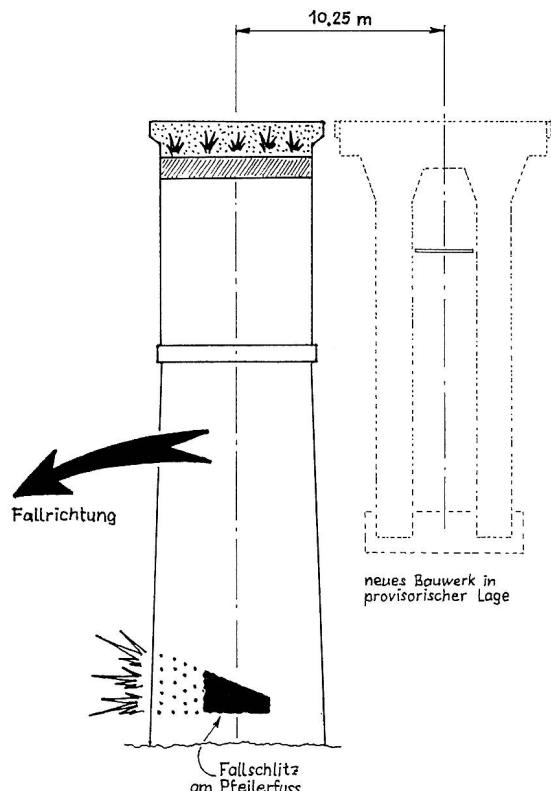
Pro Pfeilerfuss leiteten rund 35 kg Gelatine-Sprengstoff den Kippvorgang des alten Betonviadukts ein. Die Zeichnung dokumentiert das Prinzip der Fallrichtungssprengung.

gewählte Prinzip der Fallrichtungssprengung stellte sicher, dass sich das ausgediente Brückebauwerk vom sehr nahe gelegenen Neubau weg bewegte. Im Bereich der Kämpferfundation musste beispielsweise für die klein-stückige Zerlegung der Gewölbebogen gesorgt werden. Ein Absturz grösserer Trümmer Teile auf das neue Bauwerk, insbesondere auf die Kämpferbereiche, musste vermieden werden. Zeitlich und örtlich genau koordinierte Sprengungen führten zum gewünschten Erfolg.

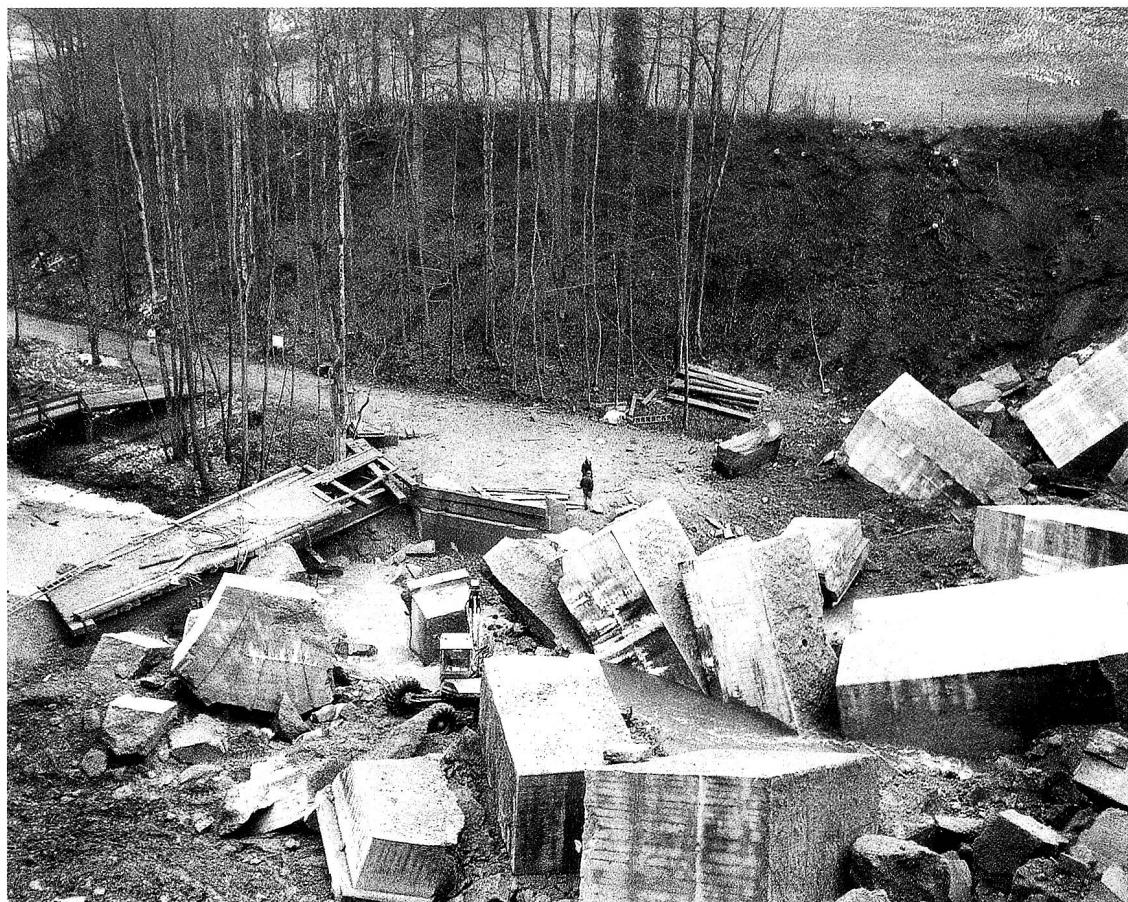
*Am Morgen nach der Sprengung: Die Trümmer der Pfeiler liegen teilweise im Bett der Glatt. Die schwere Werkbrücke wurde aus den Widerlagern geworfen und erheblich beschädigt.*

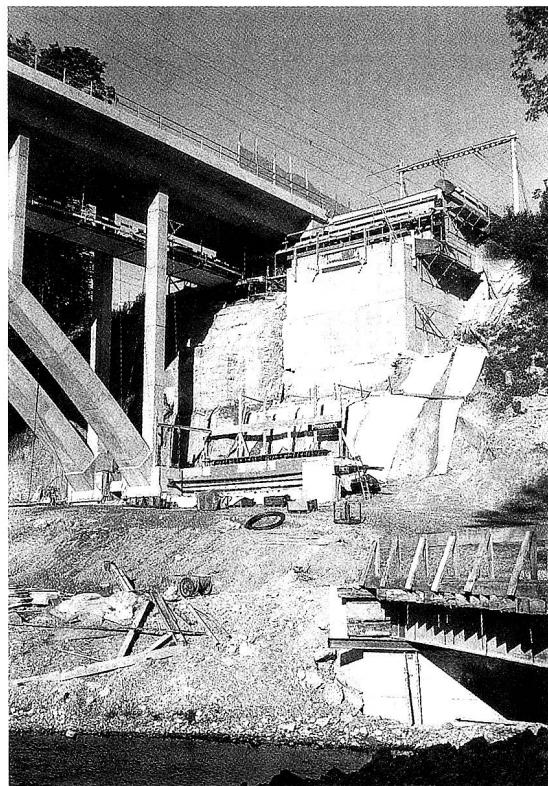
Die Gesamtansicht vom 7. Juni 1997 zeigt die nach der Sprengung wieder instandgesetzte Werkbrücke im Vordergrund, die Verschubbahnen auf den Kämpferfundamenten und oben die Widerlager der Seite Flawil.

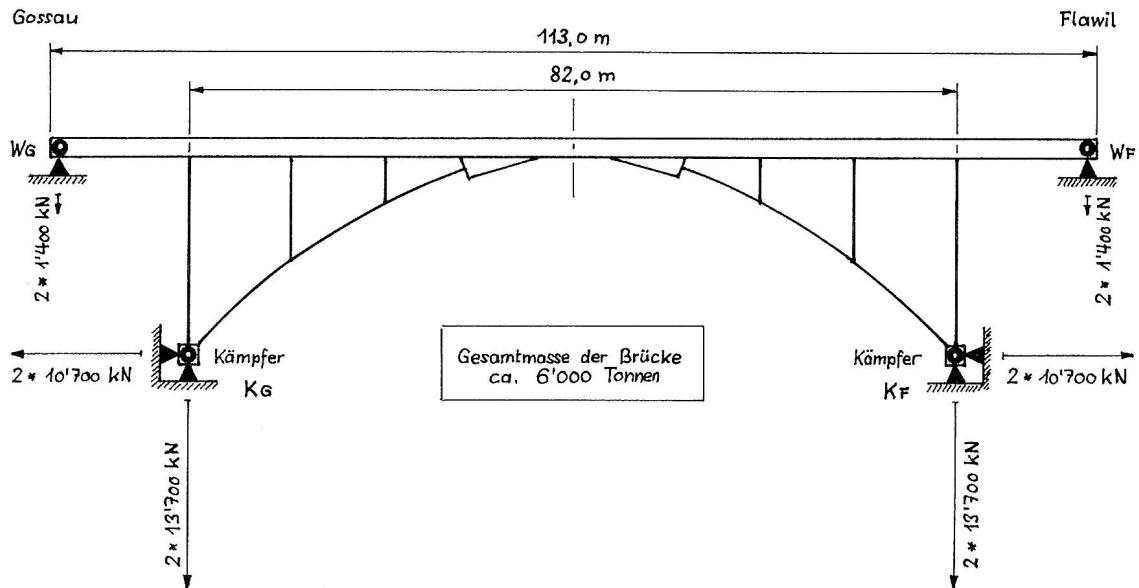
In der schematischen Übersichts-Skizze sind die Kräfte proportional zu den Pfeillängen dargestellt. Die für Bogenbrücken typischen gegen die Talfanken gerichteten Horizontalkräfte sind besonders zu beachten. Sie entsprechen nahezu der Grösse der Vertikalkräfte. Die Zugmaschinen der Kämpfer mussten eine Verschubkraft von je 800 kN bis 900 kN, jene der Widerlager je rund 200 kN entwickeln. Zum Vergleich: Die Anfahrrzugkraft einer modernen, vierachsigen Schnellzugslokomotive liegt im Bereich von 200 kN bis 300 kN. (1 kN entspricht 1'000 Newton; gültige Einheit für die Kraft.)

In der oben beschriebenen Kräftekombination lag die grosse Herausforderung für den Brückenverschub, der in den folgenden Schritten abgewickelt wurde: In einem ersten Schritt wurden die Gleitkissen (Kunststoff-Stahl-Elemente) eingebaut, was durch ein leichtes Anheben und Zusammendrücken der Brückenbogen bewerkstelligt wurde. Im zweiten Schritt erfolgte der Querverschub über 10.25 Meter. Im dritten Schritt wurden die Gleitkissen wieder ausgebaut. So einfach liest sich das. Doch ein Brückenverschub ist ein komplexes Unterfangen und letztlich immer einmalig. So waren beispielsweise während der Verschubnacht die Tätigkeiten von 90 Mitarbeitern zeitlich und örtlich zu koordinieren. Eine mehrere hundert Positionen umfassende Checkliste gehörte mit zu den organisatorischen Hilfsmitteln. Messtechnisch wurde sichergestellt, dass in keiner Phase des Querverschubs unzulässige Beanspruchungen am oder im neuen Bauwerk auftraten.

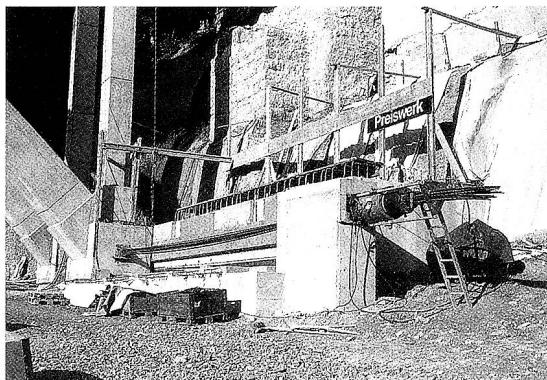
Vor und nach dem Verschub, zwei Aufnahmen aus etwa gleichem Blickwinkel. Die Publikums-Verschubanzeige steht nach dem erfolgreichen Verschub auf der Marke 10.25 Meter.

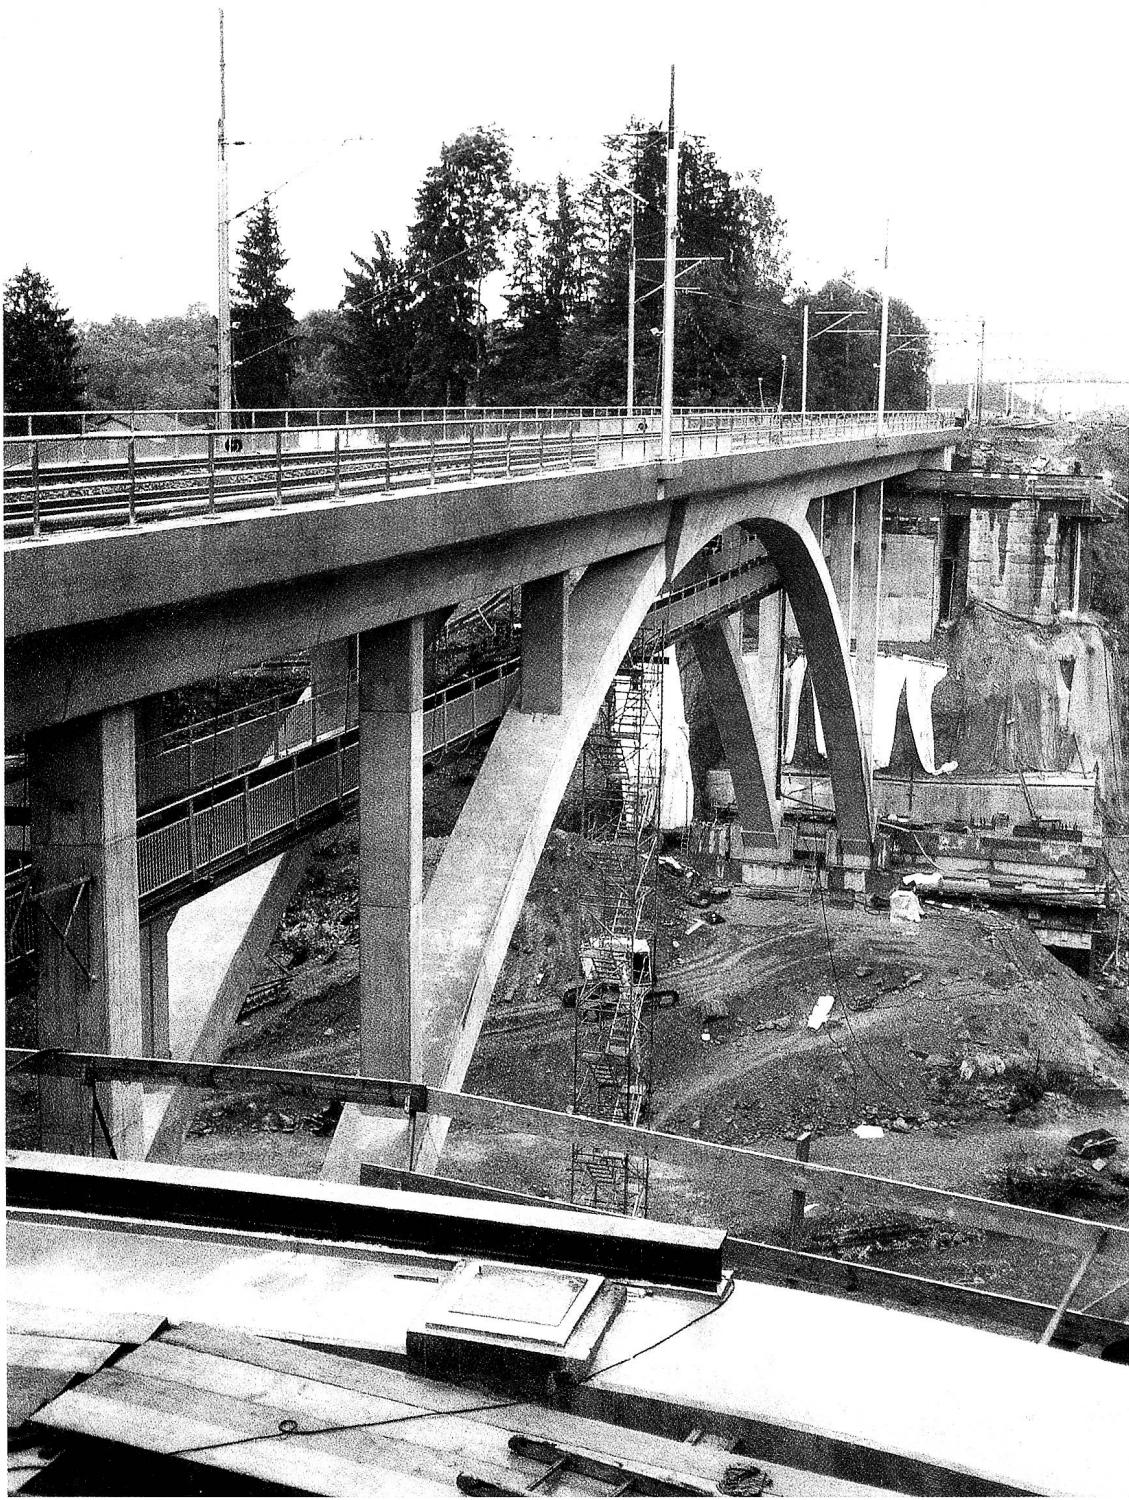
*Das elegante neue Bauwerk mit dem lange herbeigesehnten, untergehängten Fahrrad- und Fussgängersteg hatte mit erheblichem Vorsprung auf den Zeitplan seinen endgültigen Platz eingenommen. Der Dauerregen hielt den befürchteten Ansturm neugieriger oder allzu vorwitziger Besucher in Grenzen. Die SBB hatten trotzdem Vorsichtsmassnahmen ergriffen. Ein Sicherheitswärter sorgte am Sonntagmorgen für eine publikumsfreie Eisenbahnbrücke.*
