# Zwinglis Geburtshaus in Wildhaus

# Ein aussergewöhnliches mittelalterliches Holzhaus

Moritz Flury-Rova

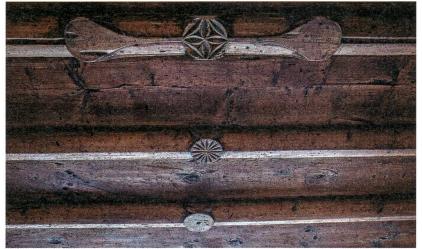
Die gotische Bohlen-Balken-Decke weist an den Enden und in der Mitte Ziermotive auf; der mittlere Balken ist durch das dreiteilige Motiv hervorgehoben. Am dritten Medaillon auf der Fotografie wurde die Kerbschnitzerei nicht ausgeführt.

Das wertvollste Element der Stube ist die Bohlen-Balken-Decke. Sie besteht aus 13 parallel zu den Fenstern verlaufenden runden Balken und den darin eingenuteten Bohlen (Brett, Planke); die leichte Schrägstellung der äussersten Bohlen vermittelt den Eindruck einer leichten Wölbung – eine Reminiszenz an die stark gewölbten Decken in Burgen und Stadthäusern. Die Balken weisen an den Enden und in der Mitte gekerbte Ziermotive auf oder doch die Vorbereitungen dazu. Es scheint, dass die Verzierung nicht ganz abgeschlossen wurde. Auch an den Bohlenbrettern sind einzelne Zirkelritzungen zu finden.

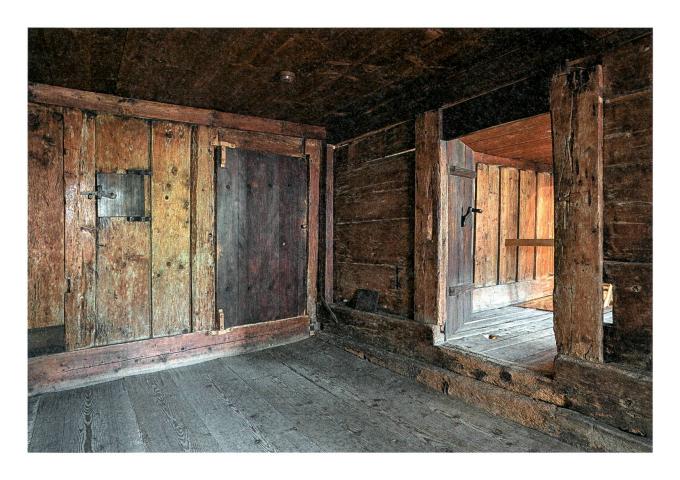
Die westliche Kammer im Obergeschoss, Blick gegen Nordosten und in die östliche Kammer. Links die Stabwand als Abgrenzung zum ehemals offenen Bereich über der Küche.

- Das Obergeschoss zeigt zwar die typische T-förmige Unterteilung; es ist aber einzigartig, dass die bauzeitlichen Binnenwände keine Strickwände sind, sondern von der Grundkonstruktion unabhängige Bohlenwände.
