Artikel: Zwinglis Geburtshaus in Wildhaus : ein aussergewöhnliches mittelalterliches Holzhaus
Autor: Flury-Rova, Moritz
DOI: <https://doi.org/10.5169/seals-883838>

Zwinglis Geburtshaus in Wildhaus

Ein aussergewöhnliches mittelalterliches Holzhaus

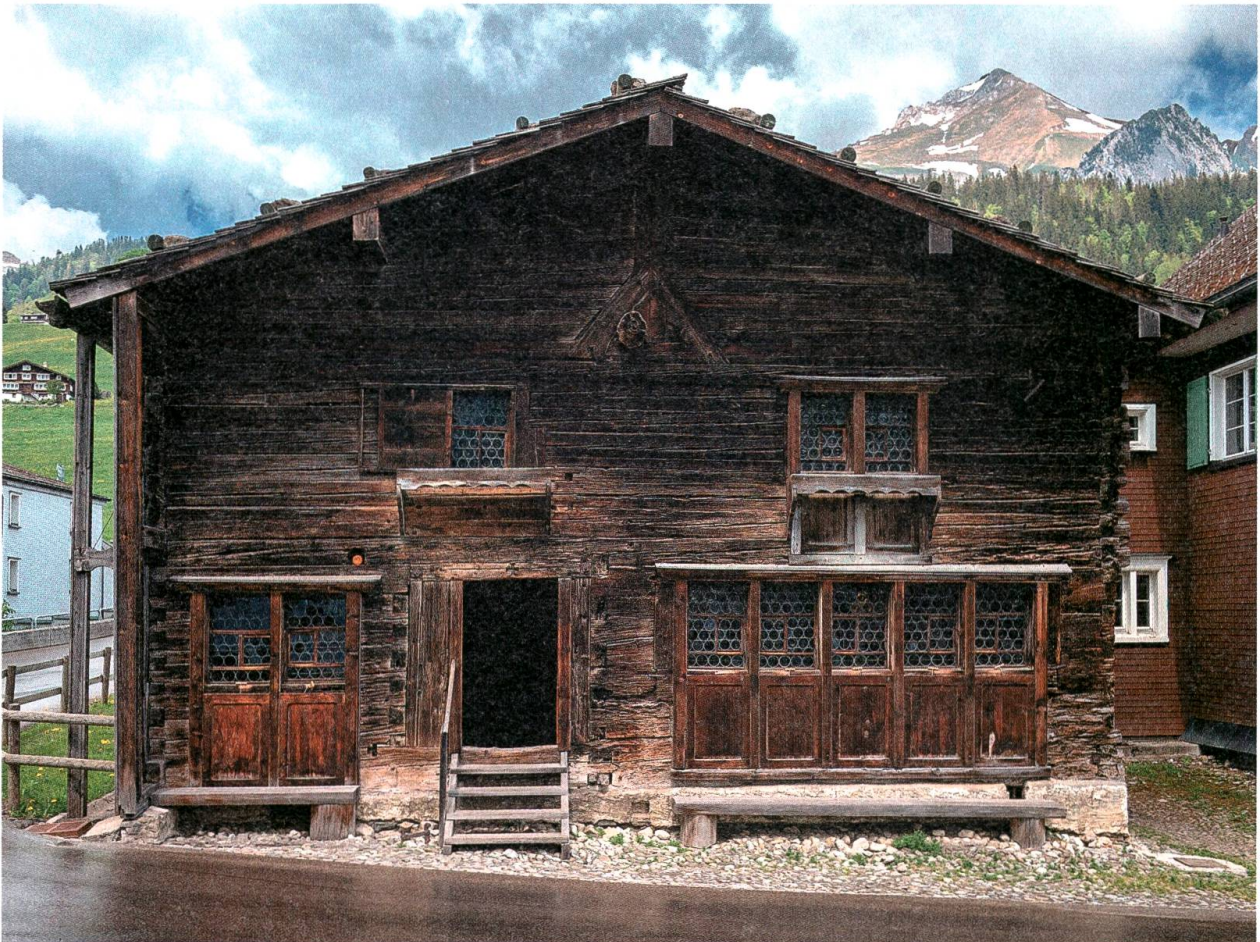
Der Hauseingang verrät durch die beidseits stehenden Hölzer und den mit Schrauben befestigten Türsturz, dass Veränderungen stattgefunden haben. Den Türsturz ziert ein Kreuz, das böse Mächte vom Haus fernhalten soll. Die Fenster waren ursprünglich alle kleiner als heute (vgl. S. 23). Auf den frühesten Abbildungen im 19. Jahrhundert sind die Fenster im Obergeschoss und der fünfteilige Fensterwagen im Erdgeschoss rechts jedoch bereits vorhanden. Das Doppelfenster links des Eingangs kam Ende des 19. Jahrhunderts dazu. Bei der Restaurierung 1897 wurden sowohl Zugläden wie Fenster analog zum Bestand neu hergestellt. Die Fenster zeigen die charakteristische Form des 17. und frühen 18. Jahrhunderts mit den Schieberfensterchen unterhalb der Fenstermitte und der Butzenscheibenverglasung.

An der Südfassade ist die 570-jährige Holzkonstruktion der Fassade sichtbar; die Fenster und die Zugläden stammen in ihrer Art aus dem 18. und 19. Jahrhundert und wurden 1897 erneuert.
Foto: René Güttinger, Nesslau.

Im Giebfeld sind die Kanthölzer der Fassade in einen Firstständer («Heidenkreuz») eingenetet. Der runde Balkenkopf zwischen den Streben gehörte zu einem heute fehlenden Zugbalken, der die Hauptfassade mit der Rückfassade verband. Das weite Vordach, das seitlich als Wetterwand heruntergezogen ist, schützt die Fassade vor Regen. Das Dach ist mit Brettschindeln

eingedeckt. Die ursprüngliche Eindeckung bestand aus noch längeren Brettern (1,5 bis 2 Meter), die von quer gelegten, mit Steinen beschwerten Stangen gehalten werden. Ein solches Dach kam ohne einen einzigen Eisennagel aus und besteht nur aus natürlich vorkommenden Materialien.
