Zeitschrift: Toggenburger Jahrbuch
Band: - (2019)

Autor: Flury-Rova, Moritz

Zwinglis Geburtshaus in Wildhaus

Ein aussergewöhnliches mittelalterliches Holzhaus

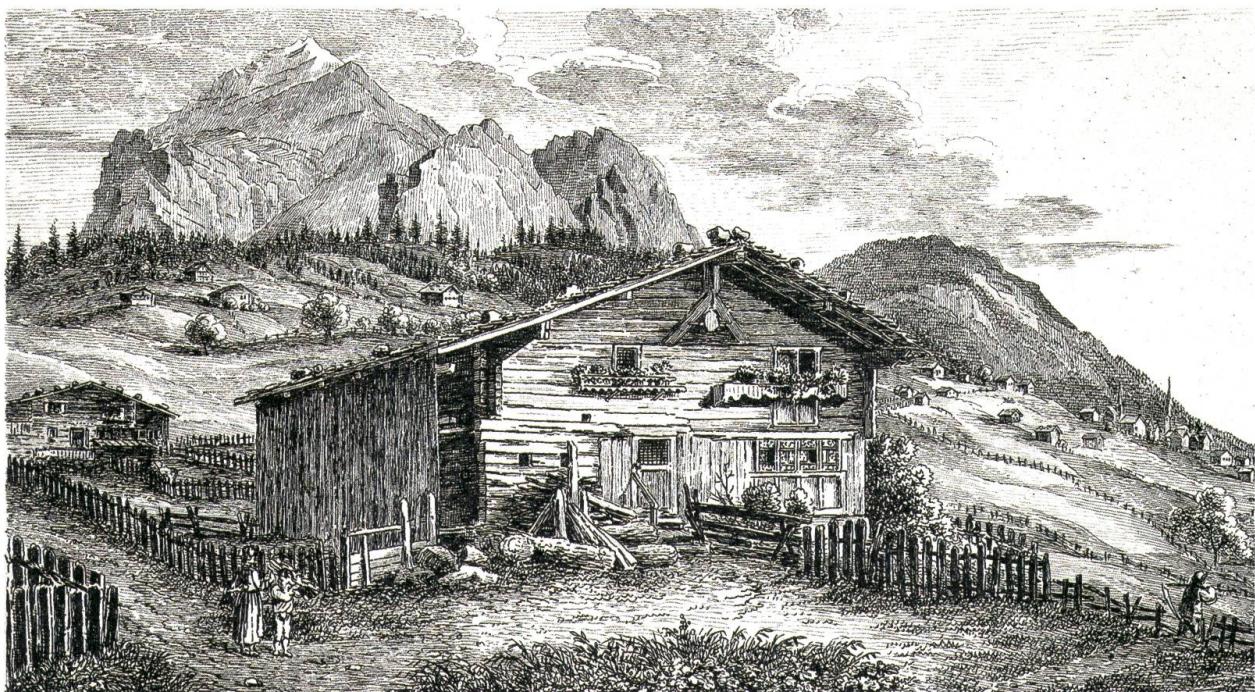
Auf der ältesten Fotografie ist die «Zwingli-Hütte» im Zustand des späten 19. Jahrhunderts zu sehen, noch ohne die Fenster der Nebenstube links im Erdgeschoss.
Foto: J. Weber, Flawil/Gossau, Archiv Kantonale Denkmalpflege St. Gallen.

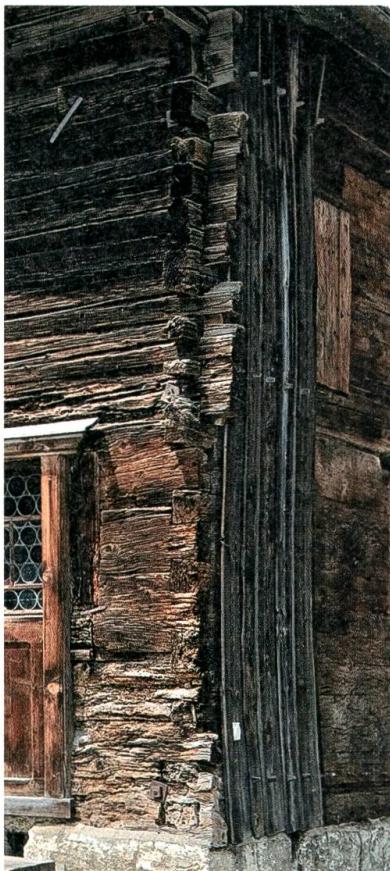
An der Südostecke sind oben die verstossenden Balkenköpfe, im Erdgeschoss die verzinkte Eckverbindung und zuunterst das abgewitterte Schwellenschloss zu sehen. Foto: Hans Büchler, Wattwil.

- Konstruktiv bemerkenswert sind die unterschiedlichen Holzverbindungen. Die übliche Strickbauweise mit vorstehenden Balkenköpfen findet sich nur im Obergeschoss. Im Erdgeschoss ist sowohl an der Südfassade wie bei den inneren Stuben-/Kammerecken die nicht vorstehende schwalbenschwanzförmige «Verzinkung» angewendet. Diese Konstruktionsart gibt es in der Deutschschweiz üblicherweise erst gegen 1800, und die gelegentliche Bezeichnung als «Montafonerstrick» deutet ihre Herkunft aus dem Vorarlbergischen an. Andererseits ist in Bayern der verzinkte Blockbau seit dem 15. Jahrhundert üblich, und es kommt dort auch die Kombination der beiden Eckverbindungsarten vor.¹²

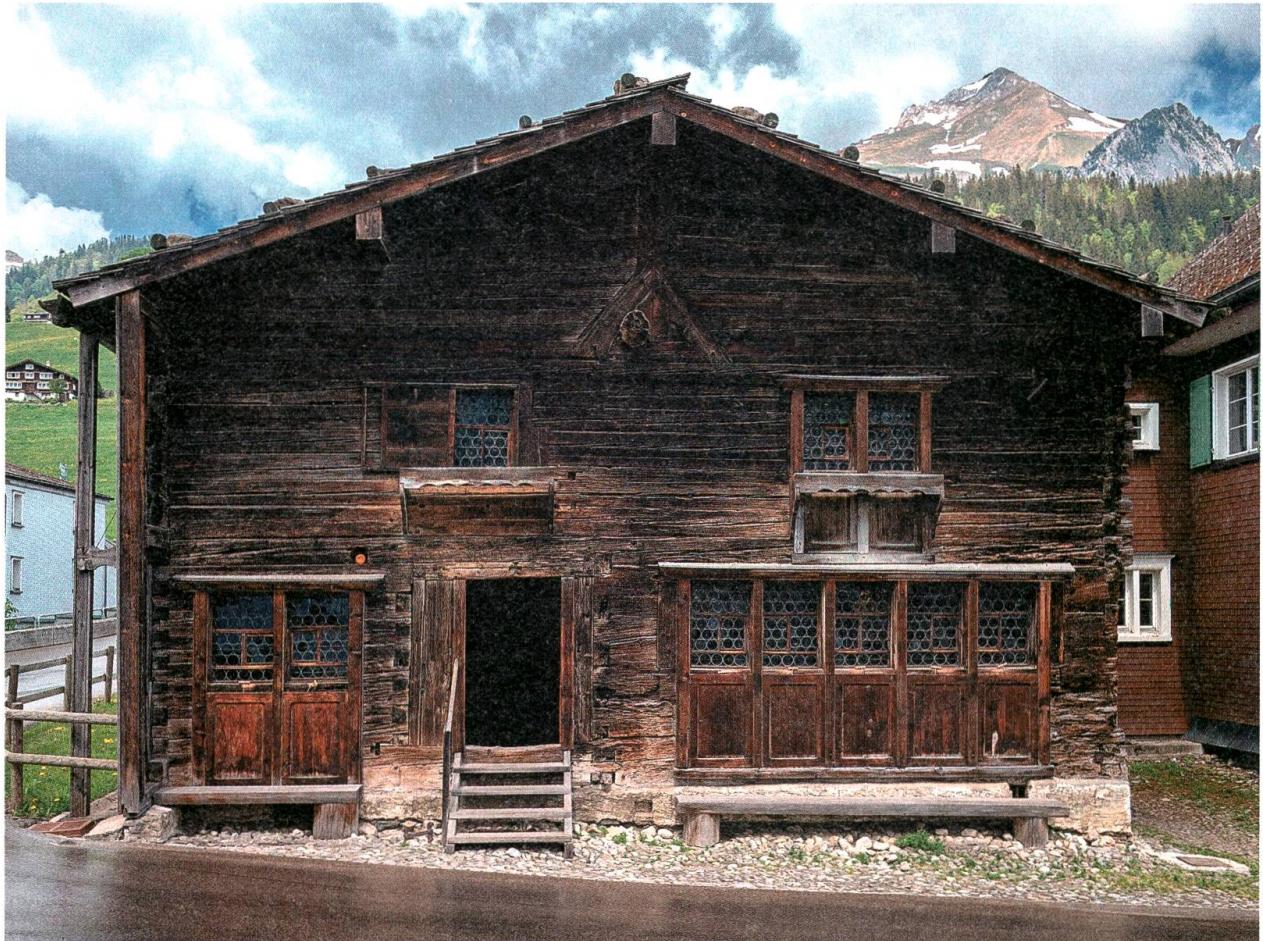
Der Hauseingang verrät durch die beidseits stehenden Hölzer und den mit Schrauben befestigten Türsturz, dass Veränderungen stattgefunden haben. Den Türsturz ziert ein Kreuz, das böse Mächte vom Haus fernhalten soll. Die Fenster waren ursprünglich alle kleiner als heute (vgl. S. 23). Auf den frühesten Abbildungen im 19. Jahrhundert sind die Fenster im Obergeschoss und der fünfteilige Fensterwagen im Erdgeschoss rechts jedoch bereits vorhanden. Das Doppelfenster links des Eingangs kam Ende des 19. Jahrhunderts dazu. Bei der Restaurierung 1897 wurden sowohl Zugläden wie Fenster analog zum Bestand neu hergestellt. Die Fenster zeigen die charakteristische Form des 17. und frühen 18. Jahrhunderts mit den Schieberfensterchen unterhalb der Fenstermitte und der Butzenscheibenverglasung.

Im Giebelfeld sind die Kanthölzer der Fassade in einen Firstständer («Heidenkreuz») eingenutzt. Der runde Balkenkopf zwischen den Streben gehörte zu einem heute fehlenden Zugbalken, der die Hauptfassade mit der Rückfassade verband. Das weite Vordach, das seitlich als Wetterwand heruntergezogen ist, schützt die Fassade vor Regen. Das Dach ist mit Brettschindeln

An der Südfassade ist die 570-jährige Holzkonstruktion der Fassade sichtbar; die Fenster und die Zugläden stammen in ihrer Art aus dem 18. und 19. Jahrhundert und wurden 1897 erneuert.

- Der Eingang auf der Frontseite ist zwar nachträglich verändert worden, ist an sich aber ursprünglich. Das belegen die angrenzenden Eckverbindungen von Stube und Nebenstube und der Grundriss mit dem Korridor hinter der Türe.
- Die Wände des Korridors sind vor allem beim Eingang stark verwittert, wie wenn sie der Witterung oder Tieren ausgesetzt gewesen wären.
- Im Erdgeschoss fehlt die klare Trennung in Vorderhaus und Hinterhaus. Dadurch ist unklar, ob und wo eine Küche bestand, zumal die bei einer offenen Rauchküche zu erwartende intensive Russschwärzung im Hinterhaus fehlt. Was an geschwärzten Balken sichtbar ist, geht weitgehend auf einen nach Fertigstellung des Hauses angebrachten, mit Russ pigmentierten Anstrich zurück.¹¹

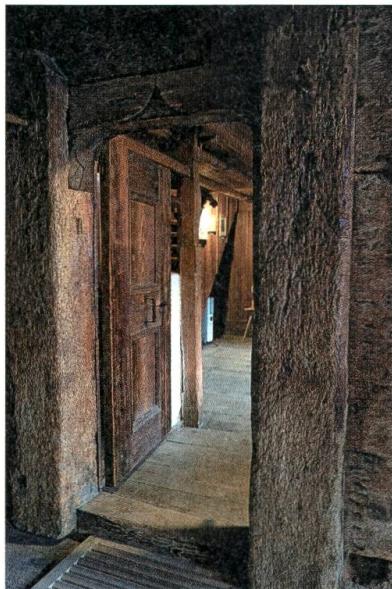
Die Türpfosten der Stubentüre sind sogenannte Mantelstüde, die die Balkenenden der Blockwand «ummanteln». Der gotische Türsturz mit «Eselsrücken» wurde 1897 nach Befund rekonstruiert. Foto: Hans Büchler, Wattwil.

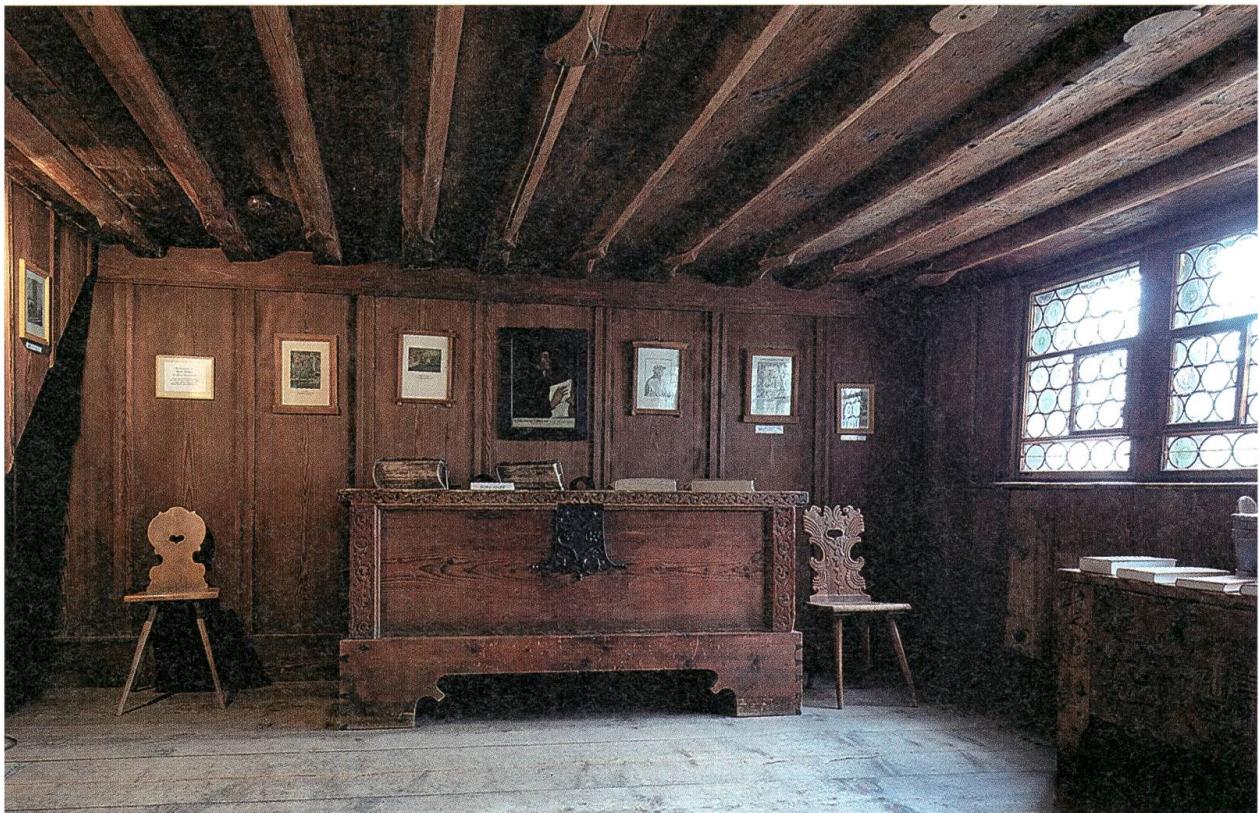
Blick in die Stube mit der gotischen Bohlen-Balken-Decke.
Foto: Hans Büchler, Wattwil.

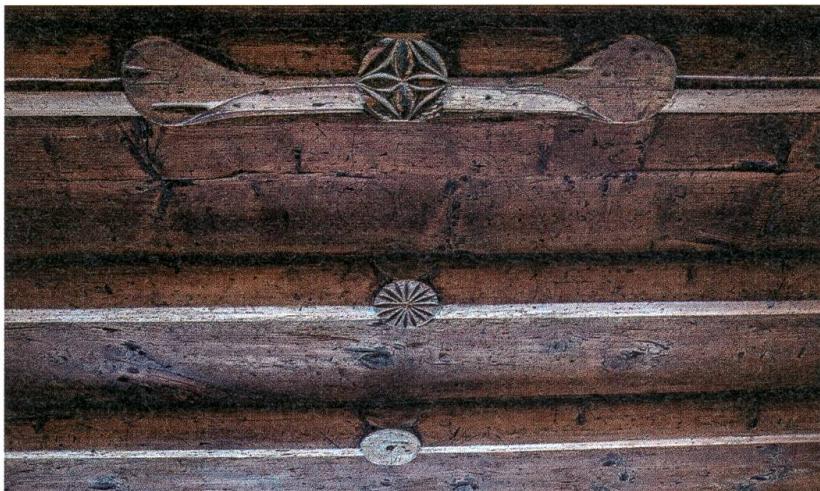
Die gotische Bohlen-Balken-Decke weist an den Enden und in der Mitte Zier motive auf; der mittlere Balken ist durch das dreiteilige Motiv hervorgehoben. Am dritten Medaillon auf der Fotografie wurde die Kerbschnitzerei nicht ausgeführt.
Foto: René Güttinger, Nesslau.

Das wertvollste Element der Stube ist die Bohlen-Balkendecke. Sie besteht aus 13 parallel zu den Fenstern verlaufenden runden Balken und den darin eingenuteten Bohlen (Brett, Planke); die leichte Schrägstellung der äussersten Bohlen vermittelt den Eindruck einer leichten Wölbung – eine Reminiszenz an die stark gewölbten Decken in Burgen und Stadthäusern. Die Balken weisen an den Enden und in der Mitte gekerbte Ziermotive auf oder doch die Vorbereitungen dazu. Es scheint, dass die Verzierung nicht ganz abgeschlossen wurde. Auch an den Bohlenbrettern sind einzelne Zirkelritzungen zu finden.

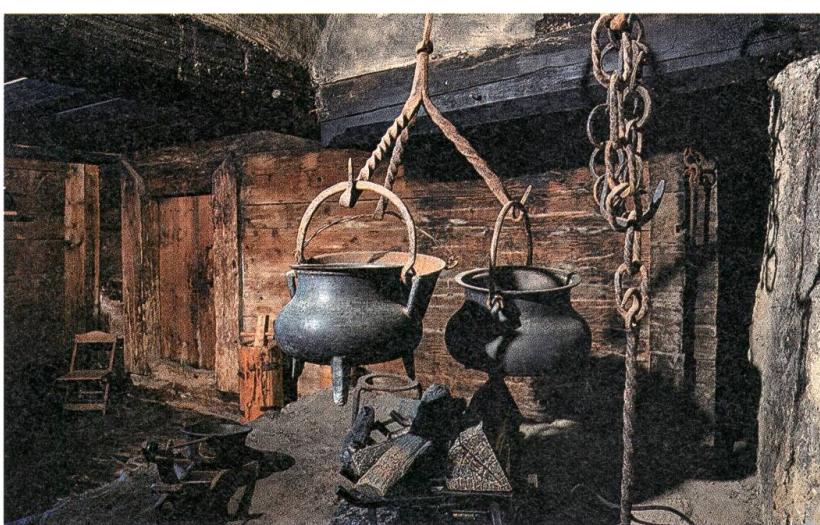
In der Küche befindet sich die offene Feuerstelle, der Rauchfang stammt von 1728. Die Dreibeintöpfe und -pfannen wurden direkt ins Feuer oder in die Glut gestellt.
Foto: René Güttinger, Nesslau.

zur Stube steht der gemauerte Herd (1897 erneuert) mit dem mächtigen Rauchfang von 1728. Zum Kochen stellte man in das offene Feuer Dreibeintöpfe oder -pfannen. In der Feuerwand hinter dem Herd befindet sich die Feueröffnung des Stubenofens. Dank der Einfeuerung auf der Küchenseite blieb die Stube rauchfrei. Der Steinboden stammt in der heutigen Form von der Restaurierung 1920/26. Die auf der Ostseite in die Küche eingestellte Ecke in Strickbauweise datiert von 1568 und bildete wohl einen Vorratsraum, der gegen Osten über die Außenwand vorkrachte (vgl. S. 19).

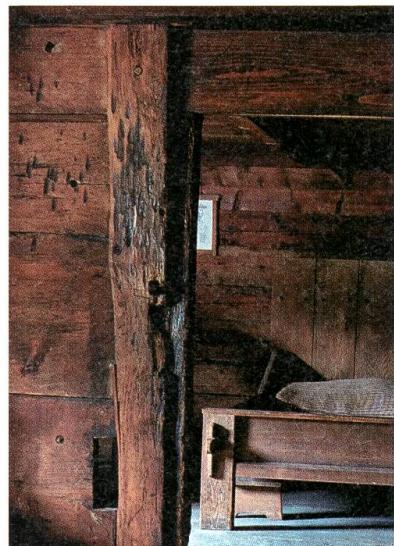
Am und neben dem Türpfosten von der östlichen in die westliche Kammer befinden sich unzählige bewusst eingebrannte «Flämmchen».
Foto: Hans Büchler, Wattwil.

beiden Kammern, sind «Flämmchen» sichtbar: Vermutlich als Schutz vor Geistern wurden mit einer kleinen Flamme Vertiefungen ins Holz gebrannt.

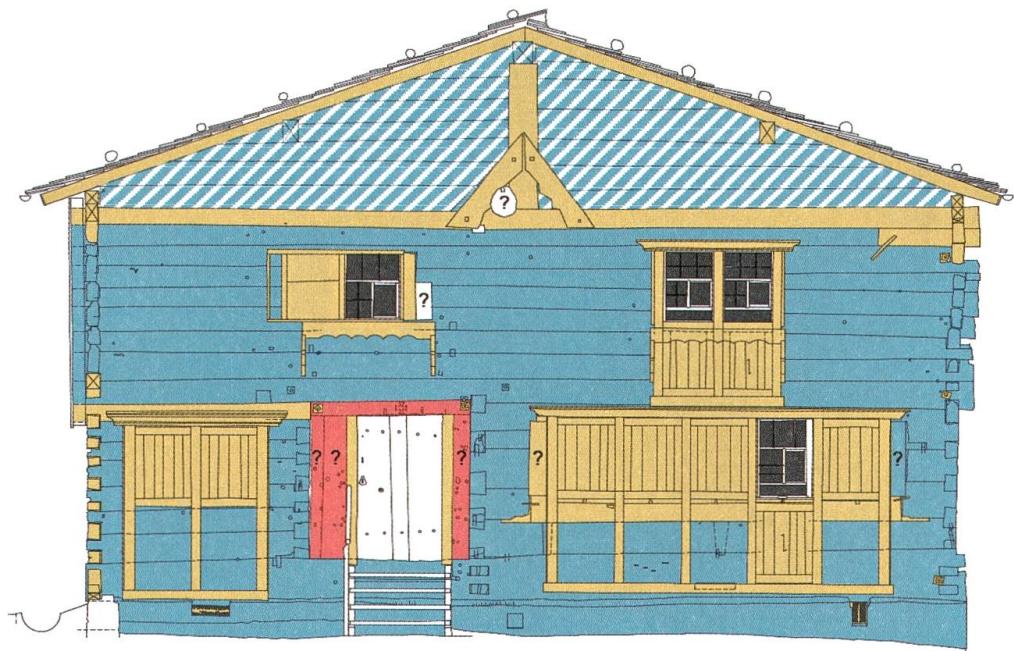
Südfassade 1:100

- Gründungsbau 1449d
- 1449, 1897 ab- und aufgebaut
- 1568d
- 1728d
- 1750d
- Rekonstruktion 1897

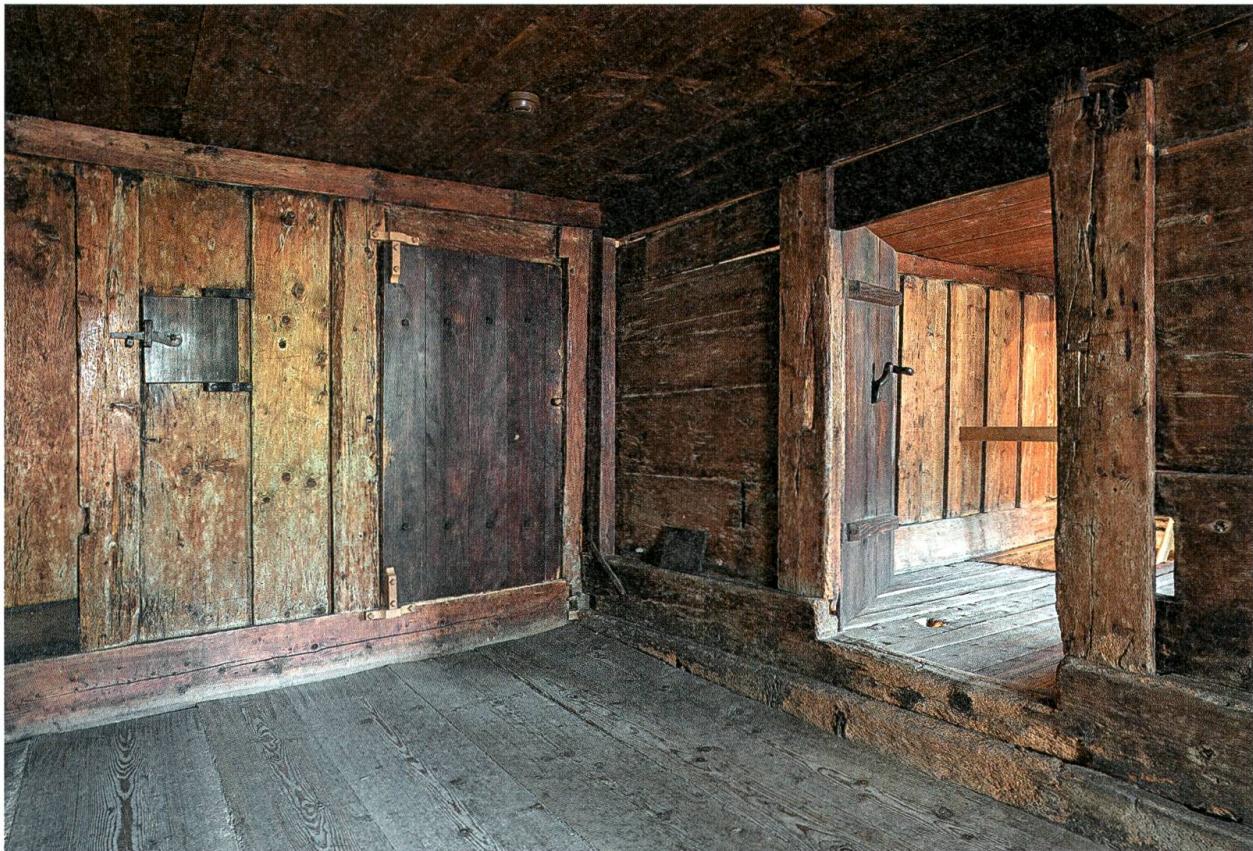
Die westliche Kammer im Obergeschoss, Blick gegen Nordosten und in die östliche Kammer. Links die Stabwand als Abgrenzung zum ehemals offenen Bereich über der Küche.

- Das Obergeschoss zeigt zwar die typische T-förmige Unterteilung; es ist aber einzigartig, dass die bauzeitlichen Binnenwände keine Strickwände sind, sondern von der Grundkonstruktion unabhängige Bohlenwände.
