**Rubrik:** Cappelle da salvare

# CINQUE PROGETTI

In quest'occasione presentiamo quindi ai nostri lettori i preventivi di restauro degli affreschi di cinque cappelle, situate sui nostri monti o nelle immediate vicinanze degli abitati; preventivi allestiti dalla restauratrice Sarah Gros di Cavigliano della quale parliamo in altra parte della rivista.

Facendo seguito alla vostra domanda, vi mando cinque preventivi per il restauro delle cappelle localizzate nei Comuni di Cavigliano, Verscio e Tegna.

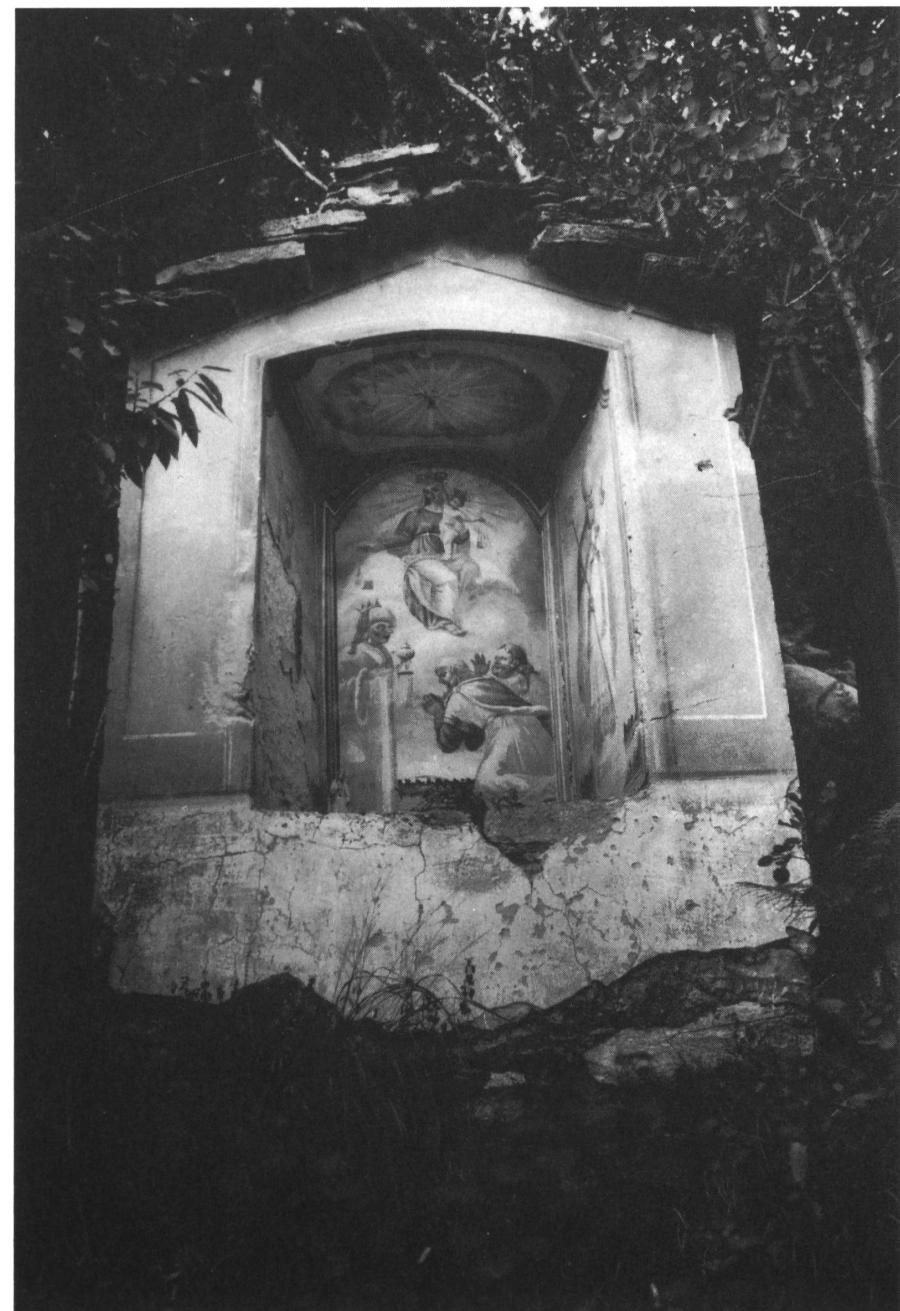
## PREVENTIVO CAPPELLA DEL PIOMBO

Madonna del Carmine col Bambino, i Re Magi, lo Spirito Santo in forma di colomba nella volta, San Giuseppe sulla parete sinistra, San Gottardo sulla parete destra.

Presenza di crepe, lacune e buchi sulle pareti esterne, davanti.

**Volta:** due grandi fessure, buchi. La pittura si stacca.

**Fondo:** fessure sull'insieme, una grande crepa nell'angolo destro su tutta la lunghezza; buchi, particolarmente a sinistra della colomba.

**San Giuseppe** a sinistra: manca la metà della parte inferiore. I bordi si staccano dal supporto.

**San Gottardo** a destra: piccole fessure e buchi.

- Fissaggio dell'intonaco, delle crepe, dei buchi.
- Pulizia dell'affresco.
- Colmatura delle crepe e dei buchi.
- Rifacimento delle malte.
- Fissaggio della pellicola pittorica.
- Integrazione cromatica.
- Documentazione scritta e fotografica.

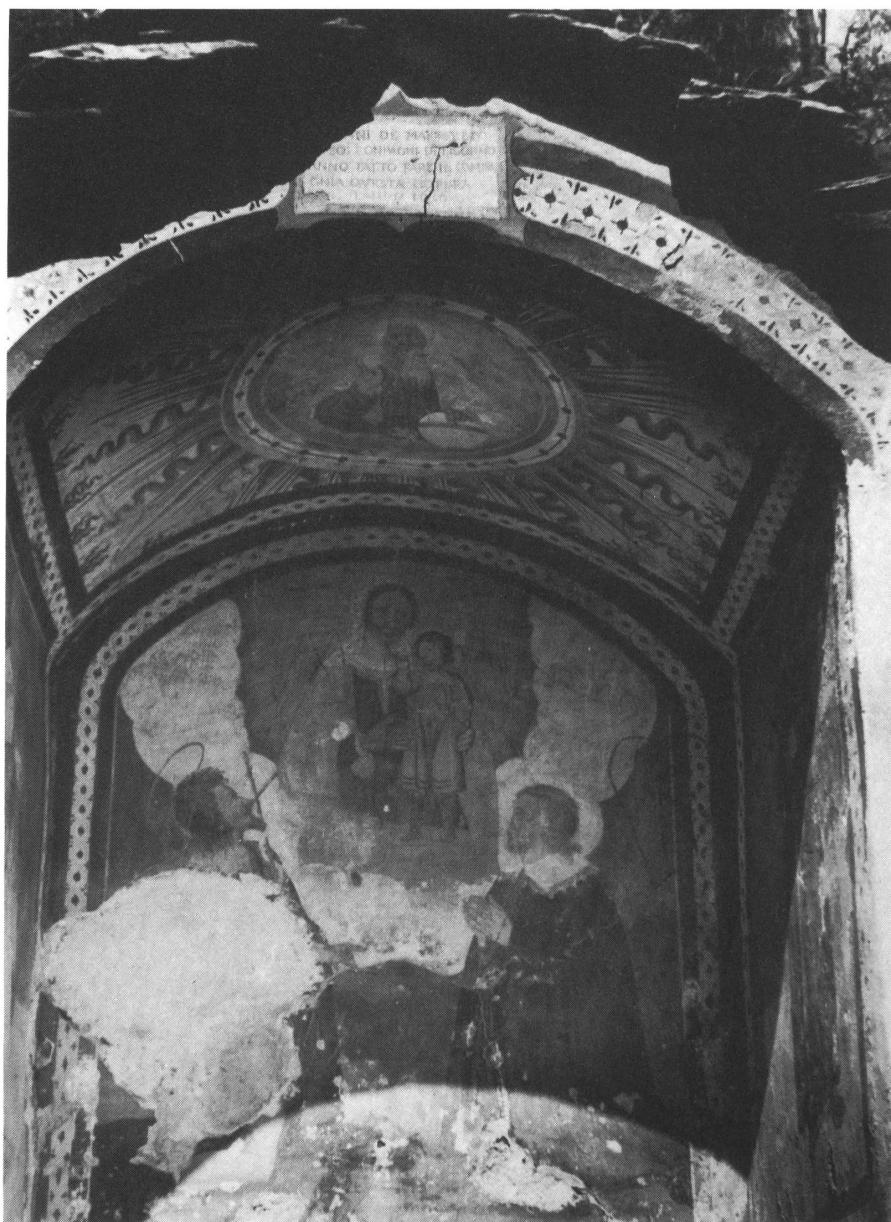
#### PREVENTIVO CAPPELLA «DU VANIN»

Madonna col Bambino, San Giovanni Battista a sinistra ed il Donatore a destra (Giovanni Mae-stretti).

Il tetto è da verificare. Buono stato, però bisognerebbe isolare la metà inferiore sul lato della montagna.

La cappella è già stata restaurata. La metà inferiore con San Giovanni ed il Donatore sono stati rifatti, ritocchi a tempera sull'insieme (umidità).

La cappella è molto sporca, scritte e graffiti sull'insieme.

Tre grandi crepe sulla figura del Padre Eterno, numerose crepe su quella della Madonna, dei Santi e del Donatore. Due grandi buchi sulle figure di San Giovanni e del Donatore; numerosi buchi sull'insieme. Nella parte inferiore rifatta, l'intonaco è ruvido.

- Importante pulizia dell'affresco (scritte, graffiti, ecc.).
- Scrostamento delle malte.
- Fissaggio delle crepe, buchi e graffiti.
- Rifacimento delle malte.
- Colmatura delle crepe, dei buchi.
- Fissaggio della pellicola pittorica.
- Integrazione pittorica salvo le grandi lacune.
- Documentazione scritta e fotografica.

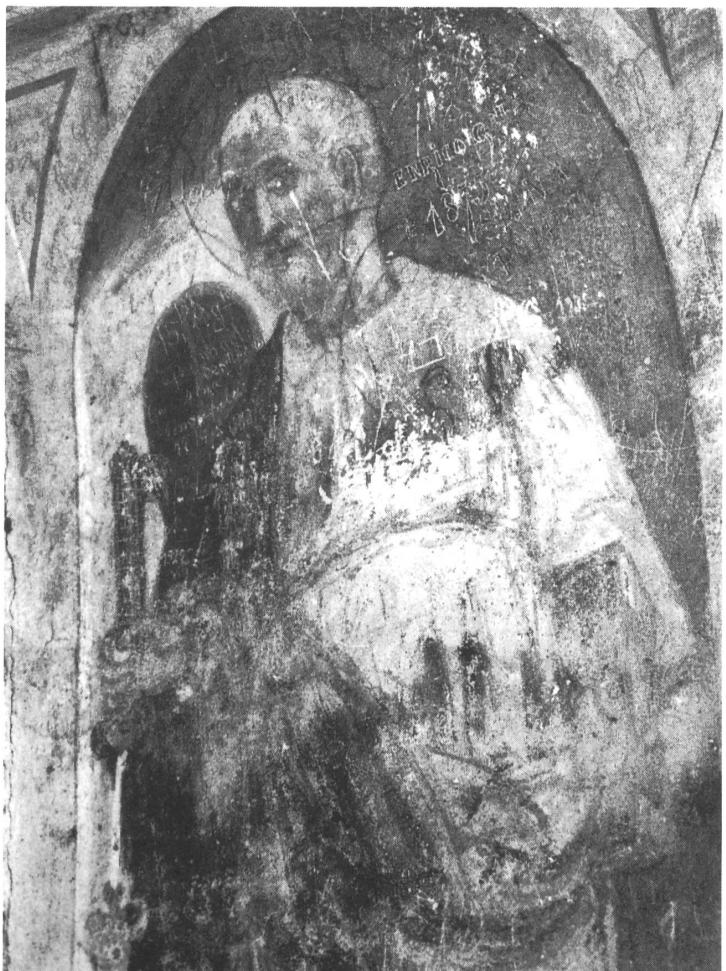
#### PREVENTIVO CAPPELLA «DU PADASS»

Madonna col Bambino e due angeli.

Parti inferiori mancanti. I bordi sono stati rinzaffati ed il tetto rifatto l'anno scorso.

Rimangono delle crepe e dei buchi sulla parte superiore.

Grandi crepe sulla figura del Padre Eterno. Numerose crepe su quella della Madonna e dei Santi.

Numerose lacune sull'insieme.

Pittura sporca e in cattivo stato.

Iscrizioni e graffiti sull'insieme.

- Pulizia accurata dell'affresco, (scritte graffiti, sali).
- Fissaggio delle crepe, buchi e lacune.
- Colmatura e stuccatura delle crepe, dei buchi e dei graffiti.
- Rifacimento delle malte.
- fissaggio della pellicola pittorica.
- Integrazione pittorica (importante).

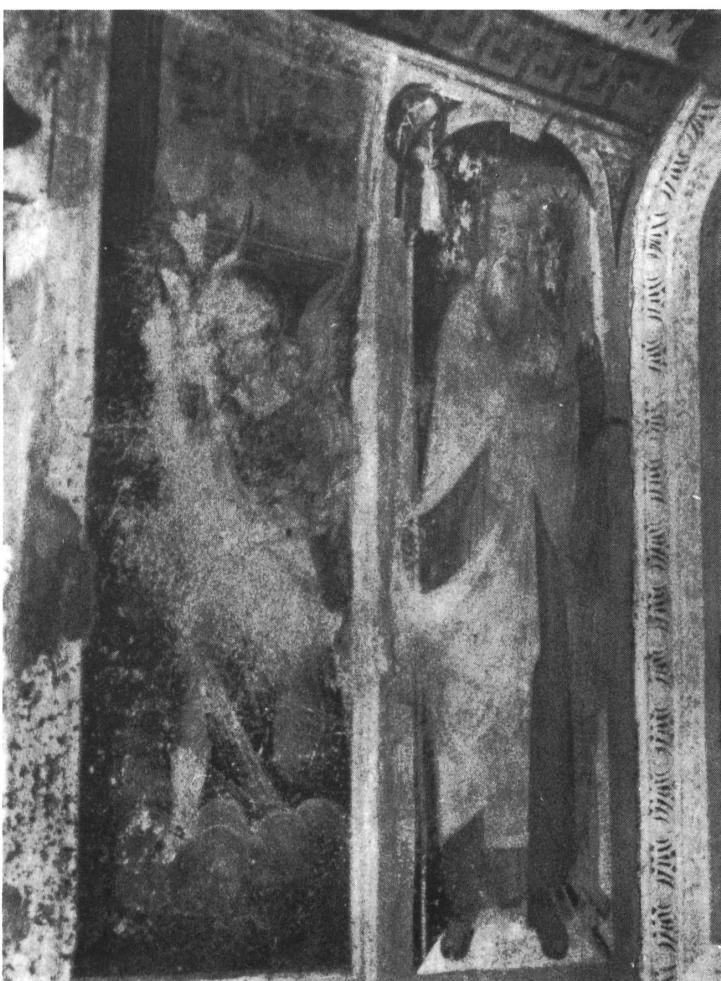
**PREVENTIVO CAPPELLA «DA NEBI»**

Madonna col Bambino, San Giacomo Maggiore a sinistra e Sant'Antonio Abate a destra. Sulle pareti laterali: San Giovanni a sinistra, San Pietro a destra. Iscrizione A. 1943 M. su una lastra di granito.

La cappella è già stata riattata probabilmente nel 1943 secondo l'iscrizione sulla lastra di granito (pareti laterali, scritta a destra, AVE MARIA, ritocchi a tempera).

La pellicola pittorica è molto sporca, (scritte e graffiti sull'insieme) e si stacca, numerose lacune. La pittura è molto consumata, particolarmente nel centro (umidità) e sul San Pietro. Crepe sulle figure del Padre Eterno, di San Giacomo. Piccoli buchi sull'insieme. Un grande buco nella parte inferiore destra della figura di Sant'Antonio. Malta staccata su tutta la parte inferiore.

- Pulizia dell'affresco (iscrizioni, croste, sali, graffiti, ecc.).
- Fissaggio delle crepe, lacune, buchi e della pellicola pittoria.
- Rifacimento delle malte.
- Colmatura e stuccatura delle crepe, dei buchi e dei graffiti.
- Integrazione cromatica importante.
