Zeitschrift: Treterre: semestrale di Terre di Pedemonte e Centovalli

INTRAGNA: SALVATO IN EXTREMIS IL PONTE ROMANO

Un delizioso richiamo turistico

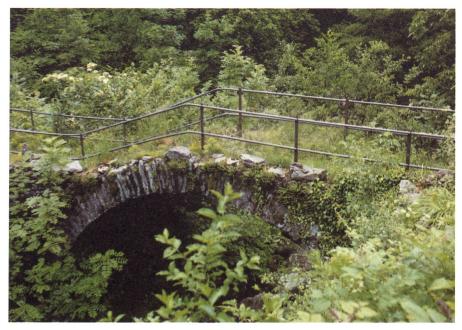
Lo scorrere turbolento delle acque nei periodi di forti precipitazioni non è stato il solo nemico del ponte: le intemperie, l'avanzata del bosco con l'infiltrazione delle radici degli alberi nelle fondamenta della costruzione e l'intervento infine dei soliti bontemponi che si sono divertiti a gettare nel vuoto le pietre di costruzione che non erano più saldamente infisse, hanno progressivamente deteriorato le condizioni del manufatto, fino a metterne in pericolo l'esistenza stessa.

Il ponte in zona Remigliasco prima del restauro...

Per far riscoprire queste vecchie-nuove vie verso una natura quasi intatta è stato indispensabile migliorare la qualità dei sentieri. Così, per esempio, salendo verso Rasa, in località Remagliasco, si è provveduto a restaurare un altro piccolo ma graziosissimo ponte in stile romano, provvedendo anche ad eliminare stridenti barriere in ferro, pur lasciando invariato un nuovo collegamento complementare, resosi necessario dopo l'alluvione dell'agosto 78.

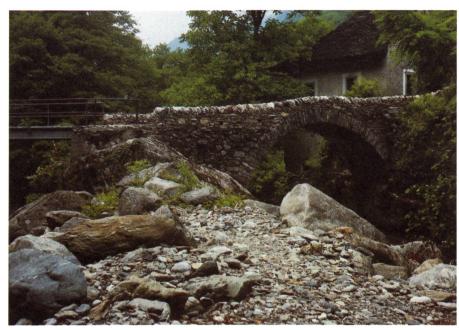
...e dopo il restauro
